# 梯川における基盤漏水が発生する地形・地質及びパイピングによる堤防変状

**Key Words:** seepage, piping, sand boiling, levee failure, abandoned river

## TOPOGRAPHIC AND GEOLOGICAL FEATURES CAUSING THE WATER LEAKAGE AT FOUNDATION GROUND AND LEVEE BODY DEFORMATIONS BY THE PIPING IN THE KAKEHASHI RIVER

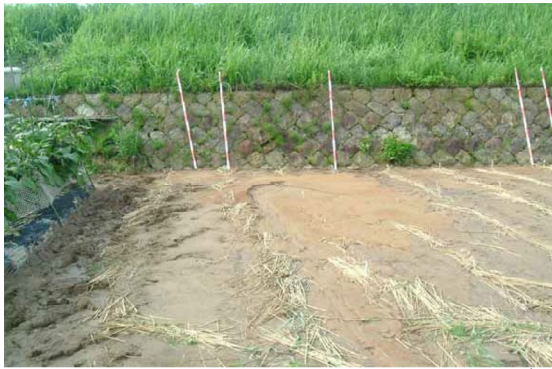
写真-1 白江地区(左岸6.6k付近)の漏水状況(噴砂)<sup>7)</sup>

写真-1の白江地区(左岸6.6k付近)は、堤防裏のり尻付近及び堤内地側の畑部分から噴砂が発生し、月の輪による水防活動が行われている。写真-2の荒木田地区(左岸9.5k付近)は、堤内地側の水田部分で漏水が発生し、拡大写真のように漏水のみで、噴砂は発生していない。図-1には、戦後米軍が撮影した空中写真や明治35年実測平面図(建設省金沢工事事務所)から判読した旧河道分布図を示す。基盤漏水が発生した白江、千代、古府、荒木田地区は、旧河道と堤防の交差付近または堤防と旧河道に囲まれた範囲で発生していることがわかる。

白江地区の噴砂の粒度組成は、表層に分布する砂質土層が噴出しており(写真-1)、均等係数が10以下、細粒分含有率が35%以下の範囲にある(道路橋示方書の液状判定の目安値<sup>12)</sup>)。千代地区は、漏水発生のみで表層土質は砂混じりシルトであり、細粒分含有率は50%以上である。古府地区の噴砂(写真-3,4)は、白江地区と同様の砂質土である。荒木田地区の表層土質は粘性土であることから、噴砂が発生しておらず、漏水のみの現象である(写真-2)。透水層が砂礫層の粒径加積曲線を同図に示す。噴砂の粒径加積曲線に比べ右側に位置し、均等係数は44と大きく緩い勾配の曲線となっている。

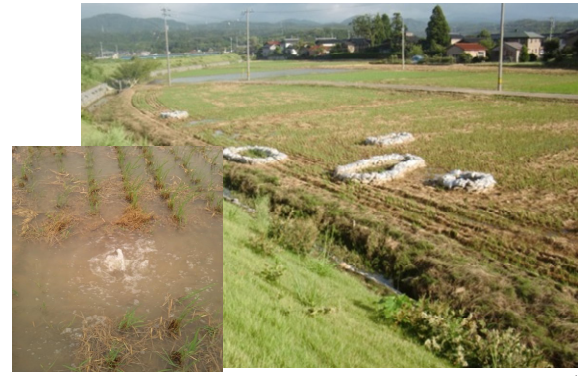
写真-2 荒木田地区(左岸9.5k付近)の漏水状況(漏水のみ)<sup>9)</sup>

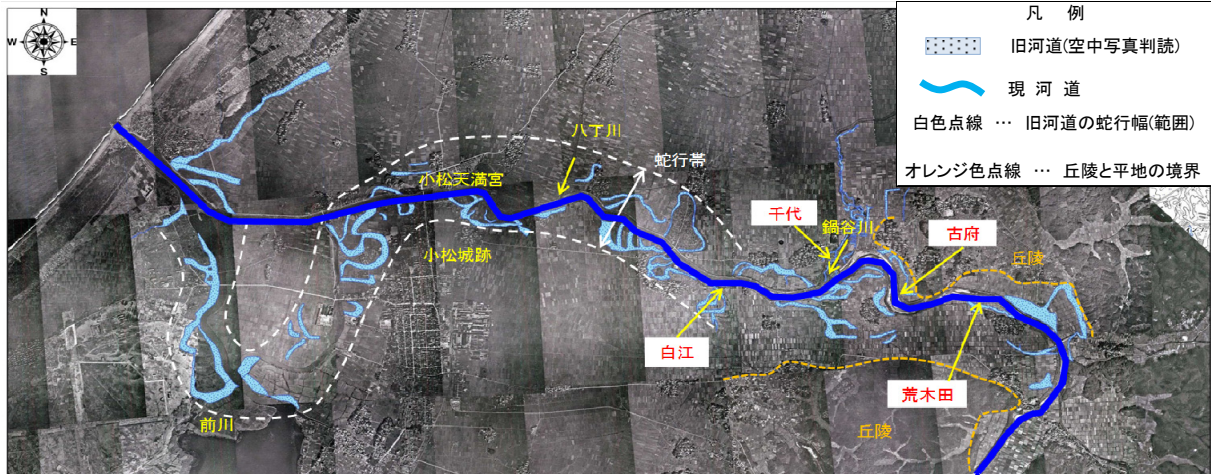
図-1 梯川の米軍撮影の空中写真による旧河道判読図と漏水発生箇所<sup>8)</sup>

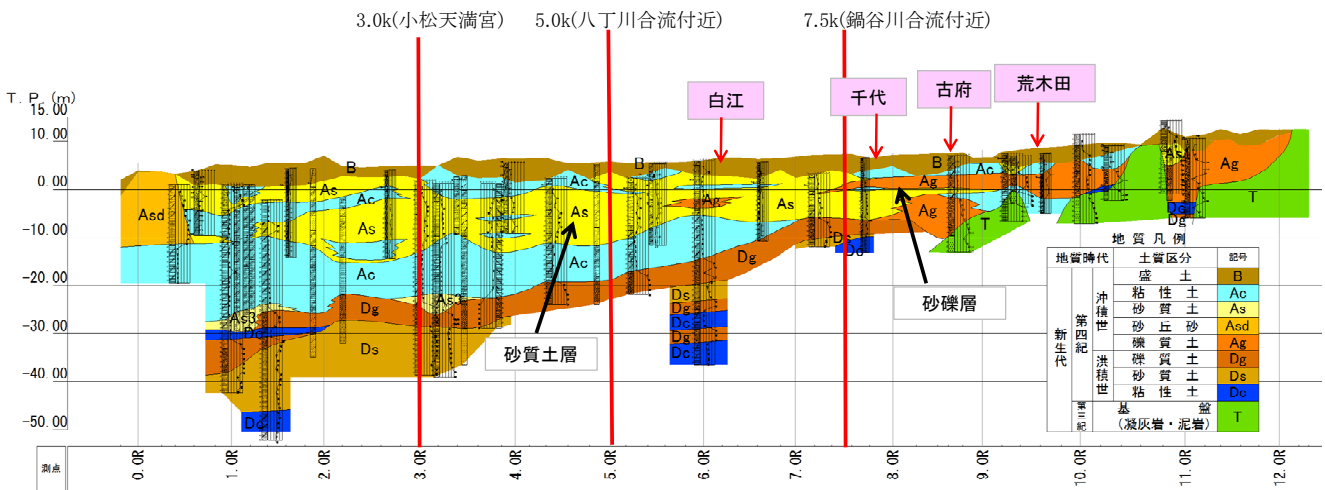
図-2には、梯川右岸堤防沿いの地質縦断図を示す。図から、表層地層の分布の特徴は、地形を反映しており、小松天満宮付近で梯川が大きく南側へ屈曲する箇所から下流側では地表面付近から砂質土層が分布する。小松天満宮付近から八丁川合流付近は、土地利用は水田であり、地表面付近に粘性土層が厚く分布する。八丁川合流～鍋谷川合流付近では、梯川の旧河道の蛇行幅が大きく、旧河道沿いに自然堤防が発達し、表層地質は、砂質土層が主体に分布する。河床勾配が変化する鍋谷川合流付近から上流では旧河道の振幅が小さくなり、表層地質は砂礫層が分布するようになる。漏水発生箇所は、八丁川合流付近から上流で基盤層に透水性の高い砂礫層が分布するようになる区間である。このように梯川の基礎地盤の地層を上流～下流にかけて全体を通してみると上流側で砂礫層が主体に分布し、下流側に向かって粒径が小さくなって、砂質土層となり、河川堆積環境に応じた地層が遷移的に分布する。

図-2 梯川右岸堤防沿いの地質縦断面図<sup>9)</sup>

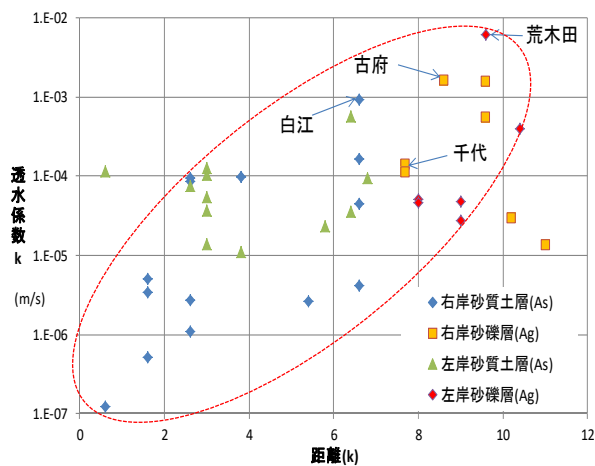
図-3 河川縦断方向の基礎地盤透水層の透水係数

質縦断面図の地層を反映して下流側で小さく、上流側に向かって大きくなる傾向がある。図中の赤点線枠の範囲外にあるデータをみると、最下流の透水係数 $10^4 \text{ m/s}$ を示す地層は粒径均一な砂丘砂の値であり、最上流の透水係数 $10^5 \text{ m/s}$ は谷底平野に堆積する砂礫層で、マトリックスに細粒分を混入するため透水係数が低くなっている。さらに、堤防詳細点検を実施した地質横断面図<sup>9)</sup>から、パイピ

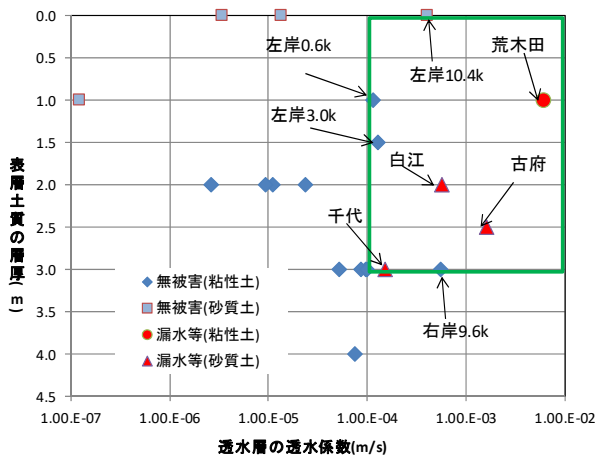
図-5 基礎地盤透水層の透水係数と表層土質の層厚の関係

ングに直接に関係する右岸側の裏のり尻付近の表層土質の層厚とそれ以深に分布する透水層(図-2)の地質縦断面図の基礎地盤で連続する透水層である砂質土層及び砂礫層)の透水係数を模式的に整理したものを図-4に示す。この模式図をもとに横軸に透水層の透水係数、縦軸に表層土質の層厚をとり図-5に整理した。図より、漏水発生箇所は、表層土質が存在し、層厚が1~3m程度、透水層

の透水係数が $10^{-4}$ m/s以上であることがわかる。枠の範囲付近にある無被害箇所は、砂丘地や谷底平野にあり、漏水箇所は河床勾配変化点や旧河道などの地形との影響も踏まえた整理が必要と考える。

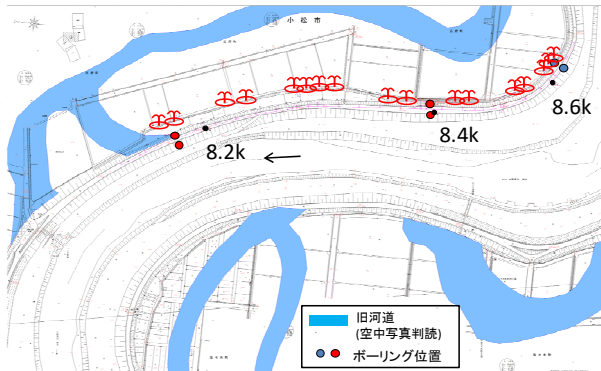
図-6 古府地区の漏水発生位置<sup>9)</sup>

平成25年7月出水で見られた古府地区の漏水発生位置を判読した旧河道とともに図-6に示す。堤内地側に噴砂を伴う基盤漏水により、堤防がすべり破壊に至った8.4k箇所(写真-3)と天端亀裂程度に留まった8.6kの噴砂箇所(写真-4)の状況を土質構成、堤防条件等を表-2, 3に示す。

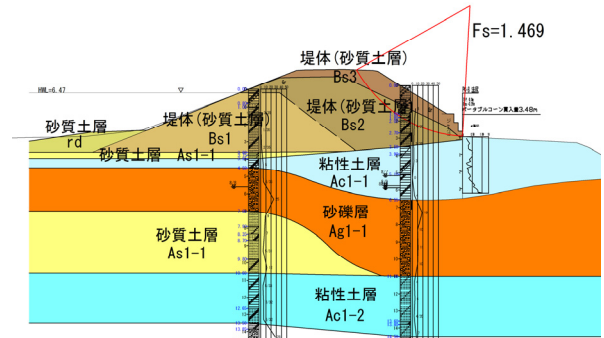
図-7 右岸8.2kの地質断面図<sup>9)</sup>

右岸8.2k地点は、旧河道との交差付近にあり、旧河道を反映した地層分布で裏のり尻付近の粘性土層の層厚が3.5mと厚く分布する。裏のり尻付近のパイピング判定値 $G/W$ は3.178と1以上を示し、のり尻部で漏水は発生していない。堤内地側の水田部分で粘性土層の層厚が薄くなり、漏水に伴う噴砂が発生したと思われる。円弧すべり計算の最小安全率は、 $F_s=1.469$ となり、他の断面に比べ安全率が大きく、堤防変状は発生していない(図-7)。

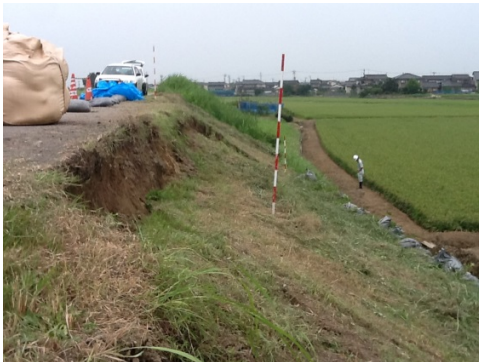
写真-3 右岸8.4k付近のすべり破壊発生箇所<sup>9)</sup>

右岸8.4k地点の堤防の変状をみると、のり尻付近の堤脚水路が水平方向及び鉛直上方に移動しており、基礎地盤の土質を含む移動があったものと考えられる。崩壊箇所の上流の堤脚水路に水が溜まっていることから、内水位が水路付近に低下した時点で崩壊が発生していると考えられる(噴砂は畔で発生しており、噴砂後にすべり破壊が発生)。崩壊後に実施したポータブルコーン貫入試験結果(図-10)から、基礎地盤の砂質土層に低強度部分があり、円弧すべり計算結果とほぼ同形状の位置にあることから、水圧上昇による有効応力の低下に伴うすべり破壊の発生が考えられるが、フトンカゴ部分が大きく沈下していることから、上野ら<sup>5)</sup>、笹岡ら<sup>9)</sup>の模型実験のようにパイピングによる土粒子の移動に伴う空洞発生後の沈下による変状が発生したことも考えられる。

すべり破壊発生箇所は、他の断面と比較して、堤防高が高く、のり面勾配が急勾配である。このため、円弧すべり安全率が他の断面に比べ相対的に低くなっており、1に近い値を示す。

様の範囲にある。模型実験では上下層を砂層としたケースで、堤体土質のベントナイト混合土(透水係数 $k=4.1 \times 10^9 \text{m/s}$ の不透水材料)も土砂流出し、急激な沈下発生による決壊状態に至ったと報告されている。このように堤体土質が不透水性材料でもパイピングを発生させる砂層と接している場合には粒度組成によっては堤体との境界で内部侵食のような土粒子移動が起こり、堤防の沈下変状が発生することが確認されている。古府地区の堤体土質は実験材料よりも細粒分が多く、異なる粒度組成である。古府地区で発生したすべり破壊は、基礎地盤の砂質土の噴砂による有効応力の低下によって、堤防荷重とのバランスを失い円弧すべりに近い変状が発生したものとと思われる。

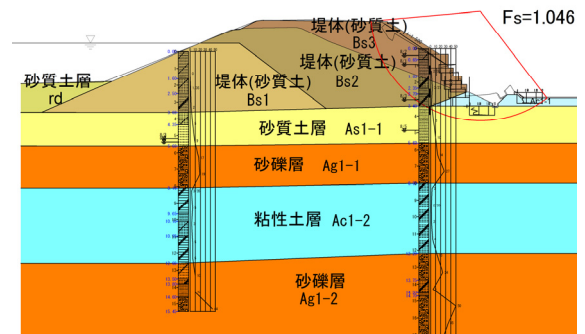
図-8 右岸8.4kの地質断面図<sup>9)</sup>

右岸8.4k地点は、水田の畔部分で噴砂があり、内水の低下とともに発生したものと考えられる。表層の粘性土層の層厚が0.5m程度と薄く、パイピング判定値 $G/W$ は0.233と大きく1を下回る。粘性土層下位に分布する砂質土層の層厚は2m程度と厚く、最小安全率の円弧はこの砂質土層を通過する。最小安全率は、 $F_s=1.046$ と1以上であり、すべり破壊が発生しない結果となる(図-8)。

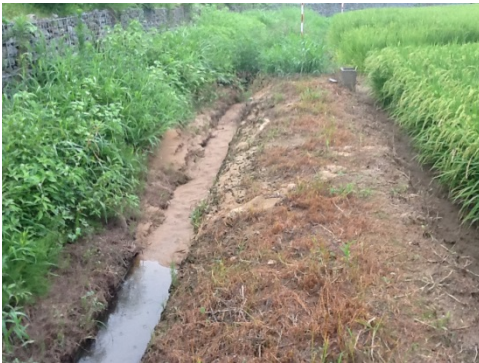
写真-4 右岸8.6k付近の噴砂状況<sup>9)</sup>

右岸8.6k地点は、のり尻付近の堤脚水路に多量の噴砂が発生したが、堤防すべり破壊まで至らなかった。表層

の粘性土層の層厚が1.0m程度と薄く、パイピング判定値 $G/W$ は0.438と8.4k地点と比較して大きく、パイピング判定値 $G/W$ と噴砂発生との関係はみられない。円弧すべり計算の最小安全率は1.311と大きく、円弧は堤体を通過する形状である(図-9)。地表部分には、砂粒子が噴出しており、礫は噴出していないことから、砂礫層上位の砂質土層で土粒子移動が発生しているものと考えられる。この砂質土層にパイピング破壊が発生して強度低下が発生した場合(せん断抵抗角 $\phi=0$ として計算した場合)でも $F_s=1.149$ と1以上となりすべり破壊は発生しない結果となった。

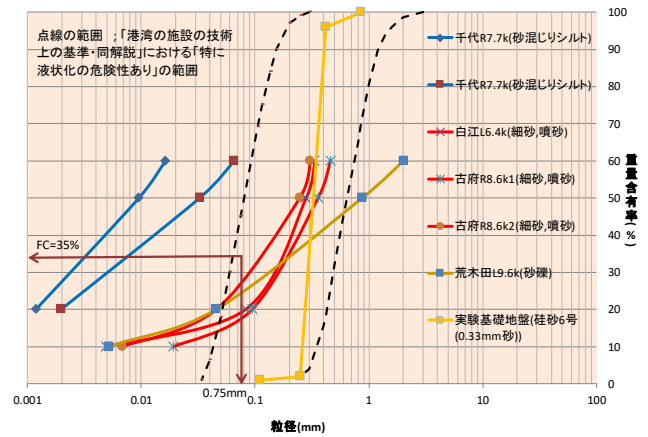
図-11 噴砂発生箇所の粒径加積曲線

次に噴砂が発生する砂層(土粒子の移動が発生する砂層)の粒度組成を図-11に示す。粒度組成は、「河川堤防の土質試験結果情報」<sup>11)</sup>の土質試験データを用いている。地盤工学会の均等係数は $D_{60}/D_{10}$ であるが、 $D_{10}$ は細粒分含有率が多い土質では求められない場合が多いため、ここでは均等係数を $D_{60}/D_{20}$ として整理した。

図中の点線の範囲は、「港湾施設の技術上の基準・同解説」で示されている「特に液状化の危険性あり」の粒度範囲にあり、パイピングによる噴砂を生じやすい土質は、液状化しやすい砂粒子と同範囲にあることがわかる。

また、図-11には上野ら<sup>5)</sup>が模型実験で使用した土質の粒径加積曲線を合わせて示した。基礎地盤の上層に使用した粒砂6号(0.33mm砂)は、梯川の噴砂の粒度特性と同
