平成27年9月関東・東北豪雨における鬼怒川 上山川地区堤防と地下水動態について

LEVEE DAMAGE AT THE KINUGAWA KAMIYAMAKAWA DISTRICT AND
GROUNDWATER MOVEMENT IN THE KANTO-TOHOKU HEAVY RAINFALL IN
SEPTEMBER 2015

Based on the Kanto-Tohoku heavy rainfall, the foundation leakage occurred in the Kinugawa levee. Since the groundwater supply from the landside of the levee was presumed to be one factor of the leakage, we attempted to investigate causes of the leakage. We measured pore pressures of the levee foundation and comprehensively analyzed data such as rainfall, river water level, construction history and so on. The observed water levels within the levee suggested the effects of groundwater supply from the landside and existence of waters was recognized. A future survey plan was proposed for understanding of the three-dimensional geological structures and making countermeasures.

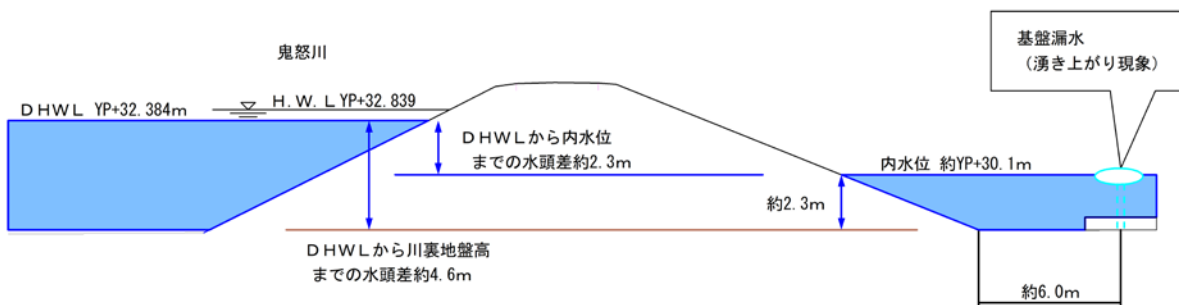
図-4 漏水発生時の水位状況

被災時の現地状況は、写真-1および図-4に示すように、鬼怒川本川水位が計画高水位 YP+32.839m に対し YP+32.384m、背後地（堤内側）は内水による氾濫が発生しており、内水氾濫水位はYP+30.1m程度で内水深約2.3mであった。

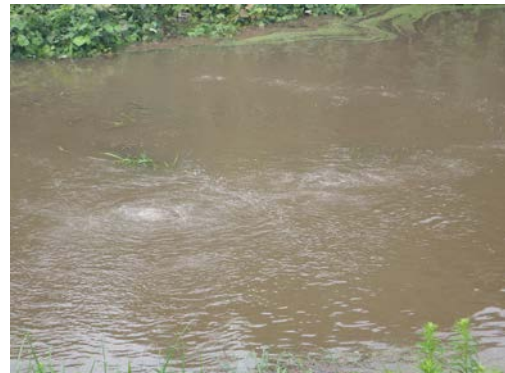
写真-2 漏水状況 (湧きあがり)

漏水は、写真-2に示すように、内水氾濫の水面に複数の大きな湧きあがりに伴う渦を形成する程の鉛直流速を伴う基礎漏水で、堤防裏法面の変形に関する情報も未確認ながら寄せられた。幸い致命的な被災には至らなかったが、内水湛水がなければ、パイピング破壊を生じた可能性も否定できないものであった。

こうした状況に対し、当該地区では、浸透路長を延長し動水勾配を低下させる堤防断面拡大、堤防基盤の浸透層を遮断し浸透水量を低減する川表遮水矢板、堤体内へ

の浸透水量を低減する川表面面遮水シートおよび天端舗装、堤体内の浸透水を法尻から排水し、堤体内の水位を低下させる川裏法尻ドレーン工を実施した。

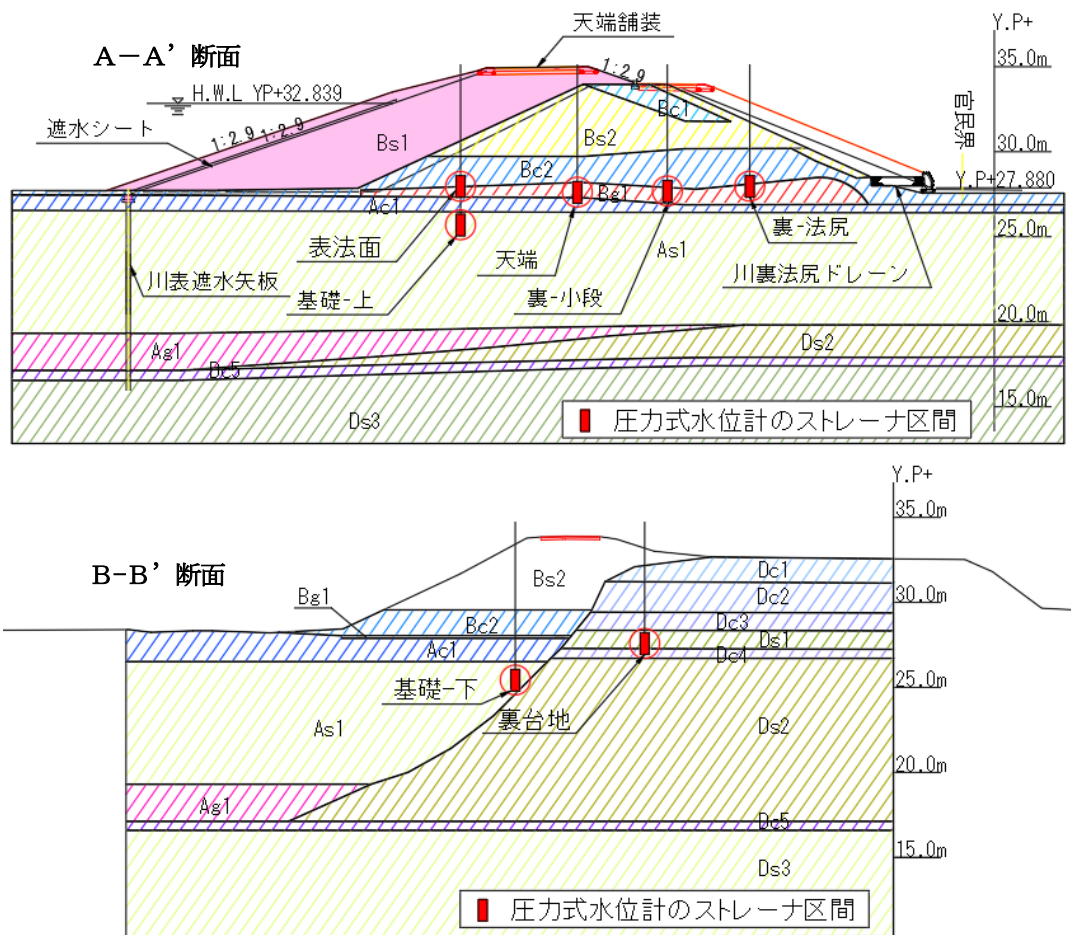
図-5 地質想定図と圧力式水位計の設置箇所

質調査結果に加え、平成28年11月に新たに実施した漏水箇所（川裏側法尻）の開削調査および堤防横断上でのボーリング調査結果から、図-5に示す地質想定図を作成した。この地質想定図を基に、上山川地区における堤防漏水の被災メカニズムは、鬼怒川の河川水が既設堤防基盤部のBg1層及びAs1層から漏水したものと想定した。

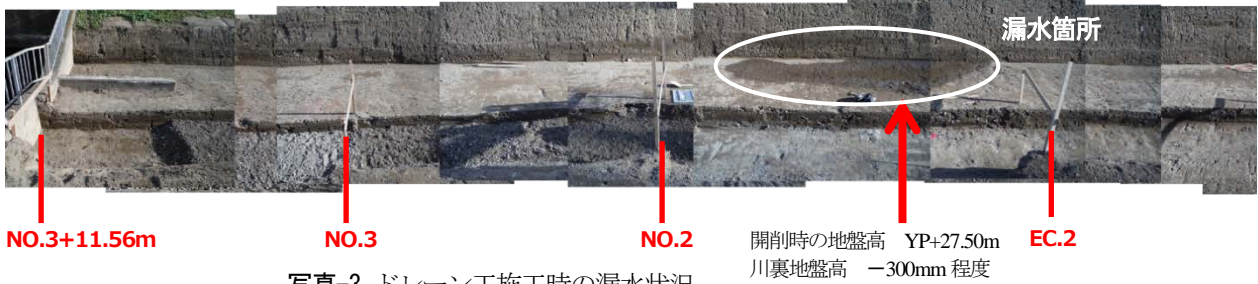
写真-3 ドレーン工施工時の漏水状況

ところが、平成29年2月、漏水対策工のドレーン工を施工するため川裏法尻部を掘削したところ、漏水箇所に近い掘削面から写真-3に示す漏水が確認された。平成28年6月に川裏側遮水矢板を打設済みであり、かつ漏水確認日より前15日間は無降雨であったことから、河川側からの伏流水や、降雨による堤体内に残留した雨水の影響であるとは考えづらいため、当該地には何らかの地下水供給源が存在し、それが基盤漏水被害の危険性を高めていた可能性があると考えられた。

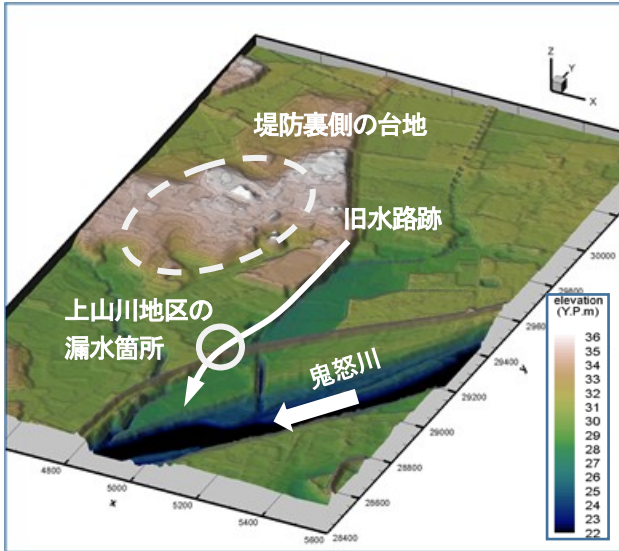
図-7 上山川地区の数値標高モデル図

地下水供給源を解明するにあたり、地下水観測と併せて現地の地形情報が重要な判断材料になると考え、図-7に示す堤防裏側の台地や排水路を含めた周辺地形の数値標高モデルを作成するとともに、過去の堤防改変履歴を調べた。その結果、写真-4に示すように、漏水箇所は1970年代まで無堤部であり、漏水箇所付近には結城排水路があり、水が流れていたことが判明した。1980年3月に結城

排水樋管が完成した際に旧水路を埋め戻して堤防が整備されたが、数値標高モデルでは漏水箇所地盤標高と堤防裏側の台地標高では約3m程度の高低差が確認できることから、堤防裏側の台地から堤防に向かい旧水路跡を通じて地下水が供給されている可能性が考えられた。

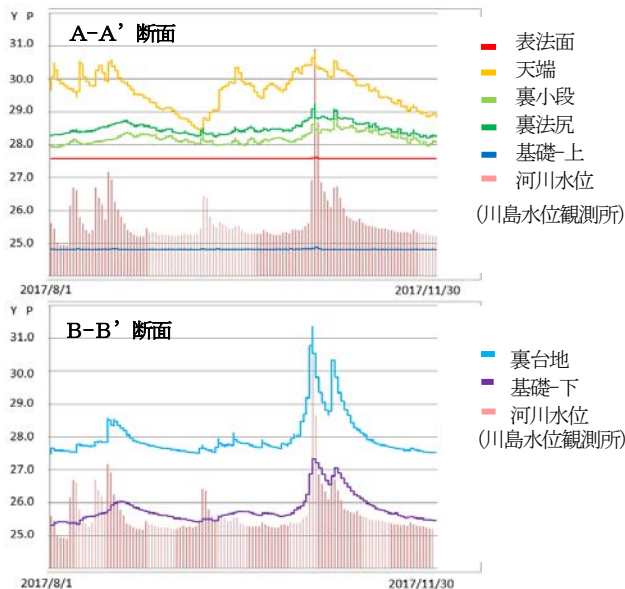
図-8 観測結果を地下水水位($p/\rho g + z$)
とした相関グラフ

堤体の地下水状況を観測するため、図-5および図-6に示すように、漏水が確認されたA-A'断面に、既設堤防基礎部のBg1層およびAs1層を対象とした部分ストレーナによる圧力式水位計を5箇所設置した。さらに、堤防裏台地からの地下水供給を想定し、A-A'断面から下流約50mをB-B'断面として、部分ストレーナによる圧力式水位計を2箇所設置した。観測結果について地下水位($p/\rho g + z$)を標高(Y.P.+m)で評価して図-8に示すようにグラフ化し、鬼怒川水位および雨量との相関関係を考察した。

A-A'断面における堤体内の地下水位は、漏水対策工を実施し、河川側からの水の供給が遮断されているにもかかわらず、基礎-上を除き、ほぼ一貫して約4km上流にある川島水位観測所のY.P.換算水位より高い値を観測している。また、B-B'断面では、基礎-下と裏台地の観測結果は、水位差を2m程度保ちながら、ほぼ同様の傾向で推移している。このことから同一の帯水層の観測データであると考え、観測点間の水平距離は約7mであることから、動水勾配は $2m/7m \approx 285\%$ となる。これらの地下水動態に対し、水理的には説明が困難な結果となった。

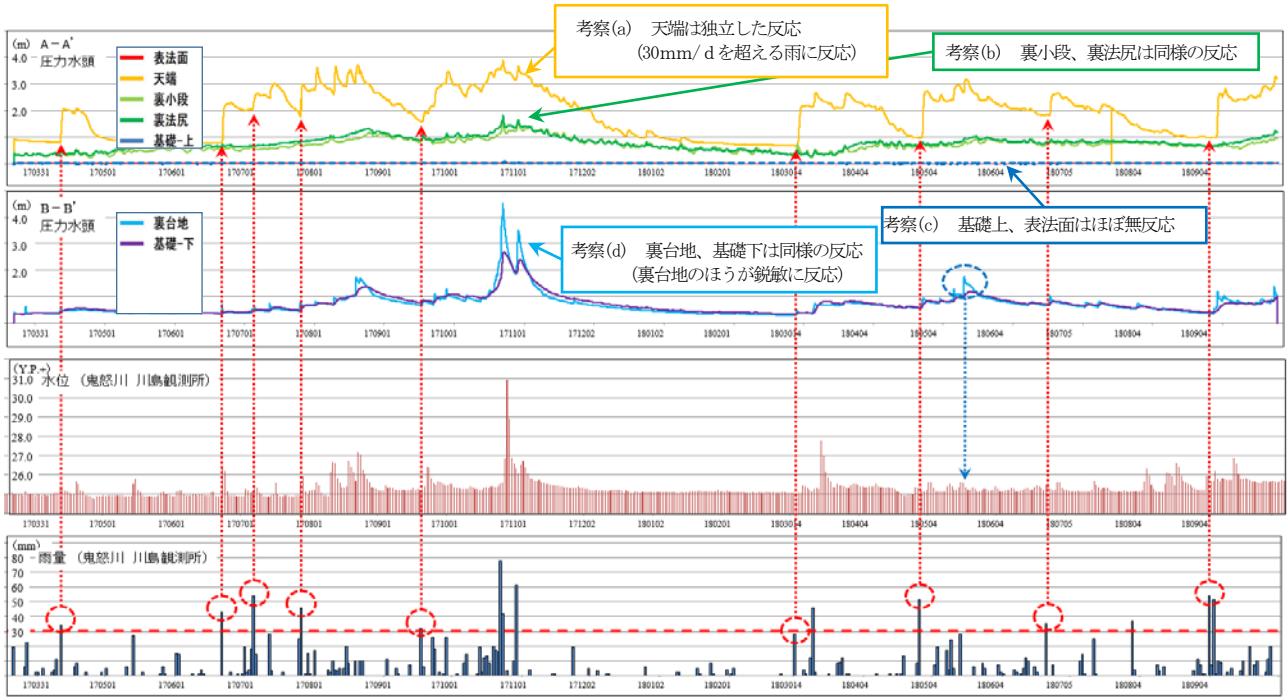
図-9 観測結果を圧力水頭($p/\rho g$)とした相関グラフ

平成29年3月から平成30年9月までの期間における観測結果を圧力水頭($p/\rho g$)として、図-9に示すようにグラフ化し、鬼怒川水位および雨量との相関関係を再考察すると、様々な関係性が確認出来た。以下に考察結果を述べる。

(a) A-A'断面の天端観測孔は基礎-上観測孔を除いて、同じBg1層の観測を想定していたが、独立した挙動を示している。30mm/日を超えるような、比較的規模の大きな降雨に対して天端観測孔は大きく反応し、他の観測孔と比較して水頭で1.5m~2.0m程度高い間隙水圧が観測された。間隙水圧の上昇と低下の反応速度が異なり、上昇速度が急激なのに対して低下速度は緩やかである。これらの結果から、天端観測孔は地質想定図を基に推定したBg1層とは異なった帯水層の間隙水圧を観測している可能性が高く、また観測している帯水層は供給された地下水が不透水層等で逃げ場を失い高い圧力を有していると考察した。

(b) A-A'断面の裏小段、裏法尻の両観測孔は、類似した挙動を示している。降雨との相関は単発の降雨には反応が鈍く、長雨に反応しており、平成29年10月の台風22号による70mm/日を超える降雨においても間隙水圧は比較的安定している。これらの結果から、裏小段、裏法尻の両観測孔は地質想定図どおりの同じBg1層を観測しており、間隙水圧の急激な上昇が見られないのは川裏側ドレ

(c) A-A'断面の基礎-上、表法面の両観測孔はB_g1層とAs1層の異なる帯水層の観測を想定しているが、両観測孔とも観測期間中ほぼ反応を示していない。平成29年10月の台風22号の降雨のみ僅かな間隙水圧を観測していることから、反応が無いのは観測機器の故障ではないことを確認した。これらの結果から、漏水対策工が効果を発揮しており、河川側からの水の供給がほぼ遮断され、さらに不透層あるいは不透水層によって遮断された箇所を観測値であると考察した。また、両観測孔と天端観測孔は隣接しているが、観測結果があまりに異なっており、異なる帯水層を観測しているものと考察した。

(d) 裏台地、基礎-下の両観測孔は、河川堤防に台地が接しているB-B'断面の観測孔である。B-B'断面は漏水対策工区間より下流に位置し、河川水を遮断する矢板や堤防法面の遮水シートが施工されていないため、A-A'断面と比較して降雨や河川水位との相関が高い。As1層とDs1層の異なる帯水層を想定して観測しているが、類似した挙動を示していることから、地質想定図と異なり、同一の帯水層の観測結果である事も考えられる。また、それぞれの観測結果を詳細に見ると、台地に接している裏台地観測孔のほうが早く、鋭敏に反応していることから、川裏側台地側からの地下水供給に、より高い影響を受けているものと考察した。
