2019年台風19号洪水に対する 「改良型袋詰玉石工」の洗掘防止効果

EFFECTS OF IMPROVED GRAVEL BAGS ON SCOUR REDUCTION AROUND RIVER STRUCTURES BY THE 2019 FLOOD

佐久間清和¹・澁谷慎一²・福岡捷二³

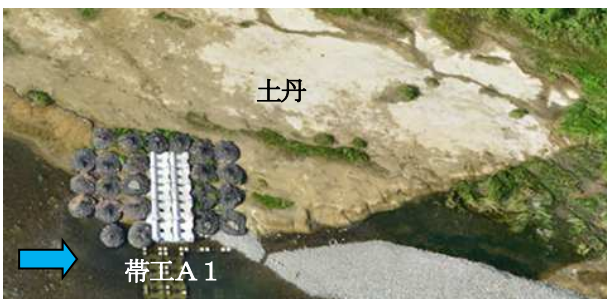
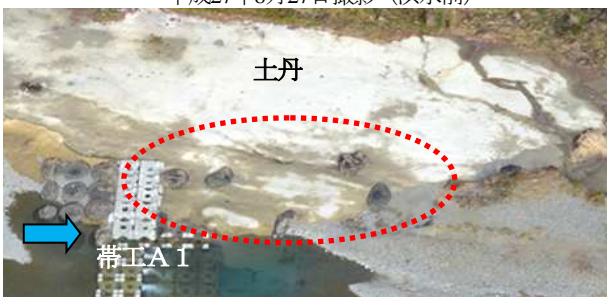
図-2 袋詰玉石工の流出状況

平成29年10月洪水では、多摩川39.9k付近の日野橋地点でピーク流量は約1900m³/s(計画高水流量4700m³/s)あったが、

-2に示すように帯工A1袖部に設置した袋詰玉石工が大量に流出していた。流出した袋詰玉石工は、内部の中詰め材(石)の詰まり方が密でなかったために洪水流によって石が袋内で動き、

-3のように流れの抵抗をより受けやすい形状に変形し流出した。

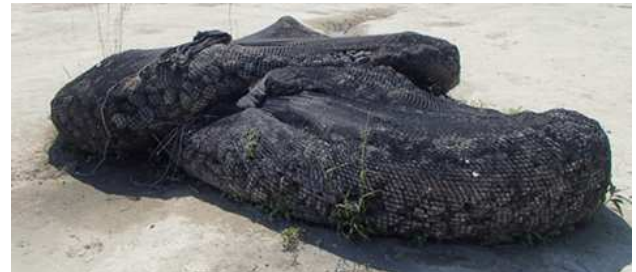
図-3 流出した袋詰玉石工の状況

置するために、石の重さで袋の上面に大きな空洞が形成されたまま設置された。その結果、洪水時に大きな流体力を受けた内部の石が動き、丸い形に変形し流出しやすい欠点を有する。洪水による袋詰玉石工の流出を防止するために、地形の変化に対応出来る従来の袋詰玉石工の利点を生かし、欠点を改良した新しい改良型袋詰玉石工を開発した¹⁾。

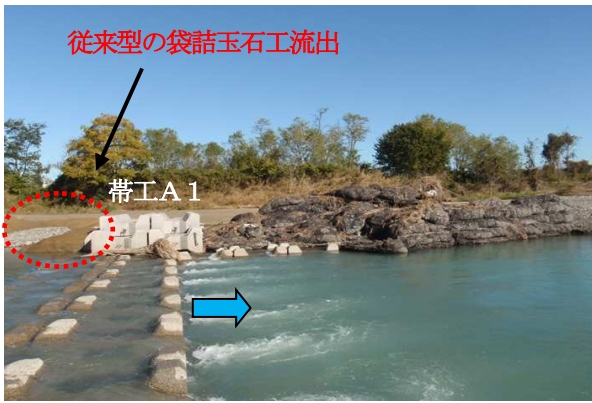
図-7 帯工A1上流の従来の袋詰玉石工流出状況（洪水後）

帯工A1袖部上流側に設置された従来型の袋詰玉石工は平成29年10月洪水では、十分機能し損傷はなかった。

そのため、従来の袋詰玉石工は、そのまま存置したところ、設計外力とした平成29年10月洪水の2倍以上となる流量を記録した令和元年東日本台風（多摩川 39.9k付

近の日野橋地点で4700m³/s計画高水流量に対して、ピーク流量約4600m³/s) によって、図-7に示すように、従来型の袋詰玉石工はすべて流出した。

洪水後の現地調査結果を踏まえ、改良型袋詰玉石工の侵食防止効果について検討した。図-15に示す帯工C袖部の被災形態を見ると、高速流の集中で、帯工の下流側周辺で深掘れが生じ、帯工ブロックが流出している。帯工袖部の破壊を防止するためには、まず帯工下流側の侵食抑制が重要と考える。同様に、図-7に示すように帯工A1上流に設置した従来の袋詰玉石工はすべて流出した。

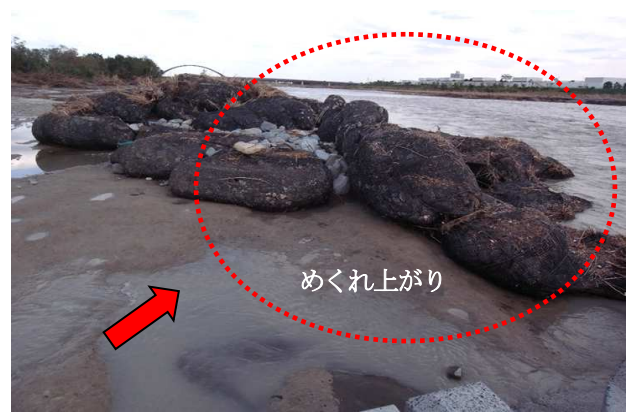
図-9 改良型袋詰玉石工のめくれ状況（洪水後）

一方、図-9に示すように、帯工袖部の左岸の露出した土丹高水敷上に単層で設置された改良型袋詰玉石工は、一部その位置でめくれ上がった。

単層積みで置かれ、めくれ上がった改良型袋詰玉石工上の直下流の袋詰玉石工の上に20cm大の石礫が多数載っている。これらは洪水によって運ばれてきたもので袋詰玉石工周辺の流れは、極めて激しかったことが推察される。

高水敷上に露出した土丹上に、土丹を痛めないように単層で静置した改良型袋詰玉石工は、異常に大きな洪水のため、めくれ上がりは生じたが、その場にとどまっていた(図-9)。最もその役割が期待された多段積みの改良型袋詰玉石工による帯工下流の低水路保護機能については、損傷を受けることなく十分にその機能を発揮した。

一方、設計外力を大きく超える既往最大規模の洪水となった令和元年東日本台風では、帯工A1周辺に露出した土丹上の地形に合わせ、一段積みとせざるを得なかった部分は、土丹との間の摩擦力が十分でなく改良型袋詰玉石工にめくれ上がりが発生した。しかし、多段積で施工した箇所は設計通り、袋内の中詰め材（石）の移動が抑制され、変形せず河岸保護効果を発揮し、全体として構造物を保護する役割を十分果たした。

改良型袋詰玉石工のネット損傷が一部見られたが、これは、めくれ上がった袋詰玉石工により水流が著しく乱され流下して来た大きな石礫が高い位置から落下し、改良型袋詰玉石工内の石礫とぶつかる等によるネットが損傷したものと思われる。

今後、めくれ上がり等を防止し洪水流を水平に誘導すると共にネットの強度向上を検討し、設計、施工方法の改善を図る必要がある。

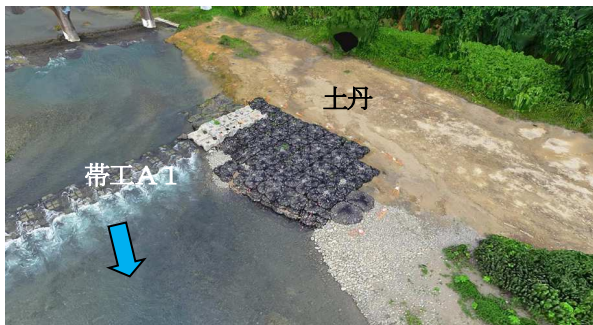
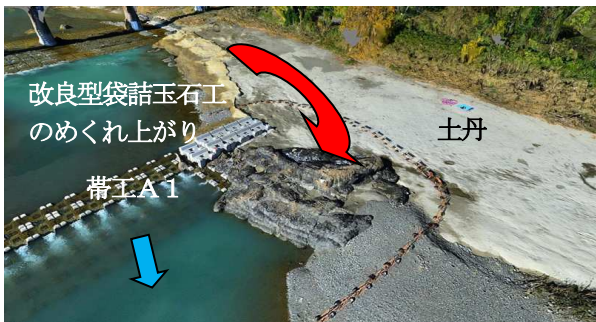
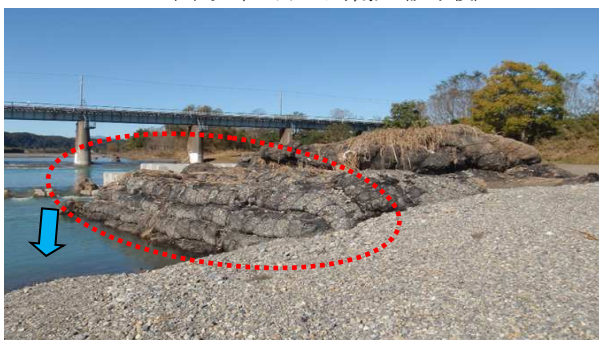
図-8 改良型袋詰玉石工による法面洗掘対策の効果(洪水後)

帯工下流の低水路河岸洗掘対策として図-8に示すように多段積で施工した斜面部の改良型袋詰玉石工は、大きな外力にもかかわらず、安定し変形は見られなかった。

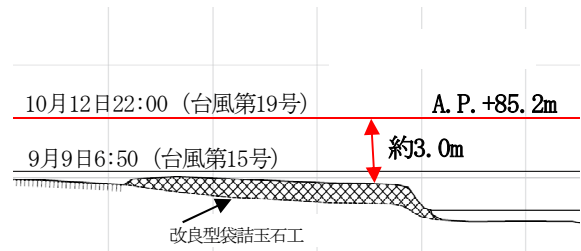
図-10 改良型袋詰玉石工と最高水位差

帯工A1に設置している水位計は、図-10に示すように最高水位時には改良型袋詰玉石工上約3mの浸水深を示した。図-11には帯工A1箇所の水位ハイドログラフと洪水前後の横断面形と共に示す。図-12に示すインタバルカメラ画像から、袋詰玉石工付近では、高速流により水面に大きな波打が見られ、異状が発生しつつあることを想像させる。

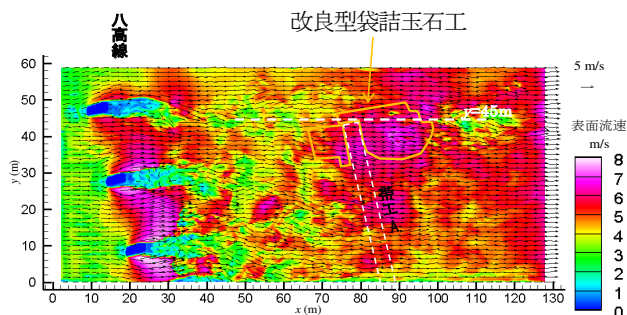
図-13 帯工A1周辺の表面流速コンター図

図-13に、非定常準三次元洪水流解析より、求めた令和元年東日本台風における最大水位時の表面流速コンター図を示す。

帯工A1の河岸際では、7.0m/s以上の高速流が発生している³⁾。図中に改良型袋詰玉石工の設置位置を示している。

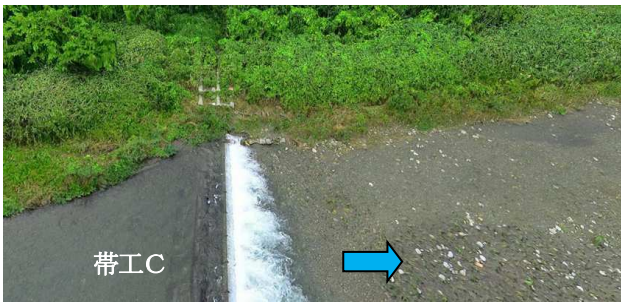
図-14 令和元年7月10日撮影（洪水前）

図-14は、帯工C付近の洪水前の状況を示す。草で覆われているが帯工袖部はブロック群と従来の袋詰玉石工で保護されている。図-15には、帯工袖部を保護するために設置されていた従来の袋詰玉石工(4t)は流出し、帯工袖部が洗掘破壊され、広範囲の高水敷が侵食され土丹が露出している。
