信濃川一次支川五十嵐川下流の蛇行部内岸堤防と内岸高水敷の損傷要因の検討

内岸堤防破堤 内岸高水敷損傷 複断面的蛇行流れ

中央大学理工学部 学生会員 ○佐藤海輝
中央大学研究開発機構 正会員 後藤岳久
中央大学研究開発機構 フェロー 福岡捷二

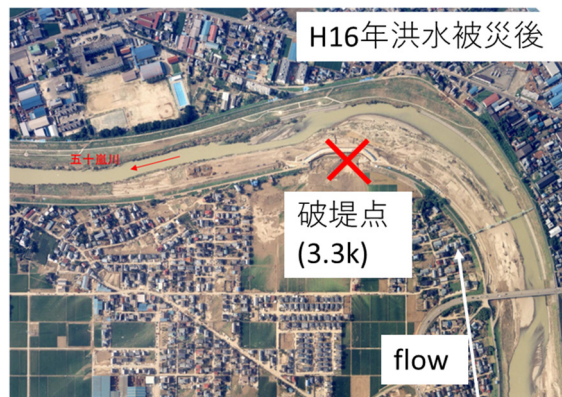
信濃川的一次支川である五十嵐川では平成 16 年 7 月新潟・福島豪雨では、**図-1** に示すように、複断面河道の蛇行部 3.3km 内岸側 3.3km 堤防の破堤が生じた。また、平成 23 年 7 月新潟・福島豪雨では、**図-2** に示すように、1.1km における蛇行部内岸側の高水敷の洗掘により低水護岸の変形・崩落被災が生じた。このような内岸側の河道被害の原因の 1 つに、複断面蛇行河川における水位上昇に伴う内岸側の流速増大の影響が考えられる。規則正しい複断面蛇行河川では、低水路と高水敷の相対水深 Dr が 0.3 を超える大きな洪水となると、高水敷からの遅い流れが低水路蛇行の外岸側より流入し、低水路の速い流れが混ざり合うことで、湾曲部で生じる通常の二次流(第 1 種二次流)とは逆向きの二次流が発生と、それに伴い内岸寄りに早い流れが発生する(複断面的蛇行流れ¹⁾²⁾³⁾。このような複断面蛇行河川の流れの発生は、内岸側の破堤、高水敷の洗掘、低水路護岸被災等の原因となり得ることから、このような洪水水位の高いときに起こる事象が、河道の設計や管理で持つ意味を考える必要がある。五十嵐川下流部は、洪水流量の大きい割には河道の幅が狭く、橋梁などの河川構造物も多い河道であり、さらに、信濃川にほぼ直角に合流する特徴を有する。

図-1 平成 16 年 7 月新潟・福島豪雨における破堤点⁴⁾

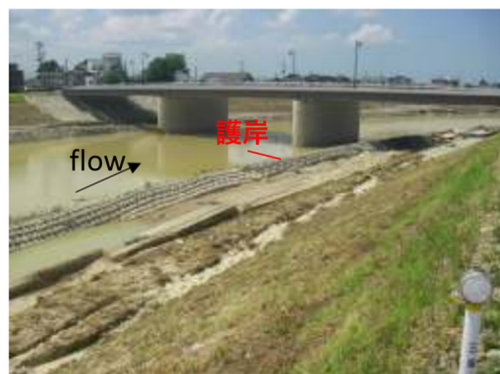
図-2 H23 年洪水時 内岸側高水敷・低水護岸被災状況(1.1km)⁵⁾

平成 23 年 7 月新潟・福島豪雨において、五十嵐川下流の 1.1km 地点では内岸側の高水敷や低水護岸が大規模な洗掘被害を受けた。図-11 は、その地点付近における平成 16 年 7 月新潟・福島豪雨時の水深平均流速分布を示し、図-12 は主流速の横断分布と二次流分布を示す。図-12 に示すように、1.1km 地点では、二次流の逆転は発生していないが、水位の増大に伴い、主流速の高流速の発生位置が徐々に内岸側に寄っていることが確認できる。さらに、その周辺には橋脚が存在することから、橋脚を迂回する流れによって、内岸側の高流速が助長されている。この内岸寄りの高流速が発生した結果、図-13 の洪水前後の河床変動コンターおよび図-14 の洪水前後の横断面図(1.1km)に示すように、平成 23 年洪水時に高水敷・低水護岸が被災を受けた箇所(1.1km 右岸内岸側)が大規模に洗掘されており、その洗掘深は最大で 40cm である。これらのことから、平成 16 年 7 月新潟・福島豪雨時においても 1.1km 付近は、蛇行部内岸側の高水敷および河岸・低水護岸等が洗掘被害を受けていた可能性があり、この付近の内岸側は洗掘被害を受け易い箇所であることを示した。

五十嵐川河道は、序論に示した制約を有する河川であることから今後、河道沿いに水位計を増設して洪水時の水位時空間分布を詳細に観測し、洪水中に五十嵐川で生じている洪水河床変動現象を調べ、平成16年、平成23年の大規模災害の再検討を踏まえた、近年の降雨量増大に伴う流量増大に備えた河道改修に反映させていく必要がある。

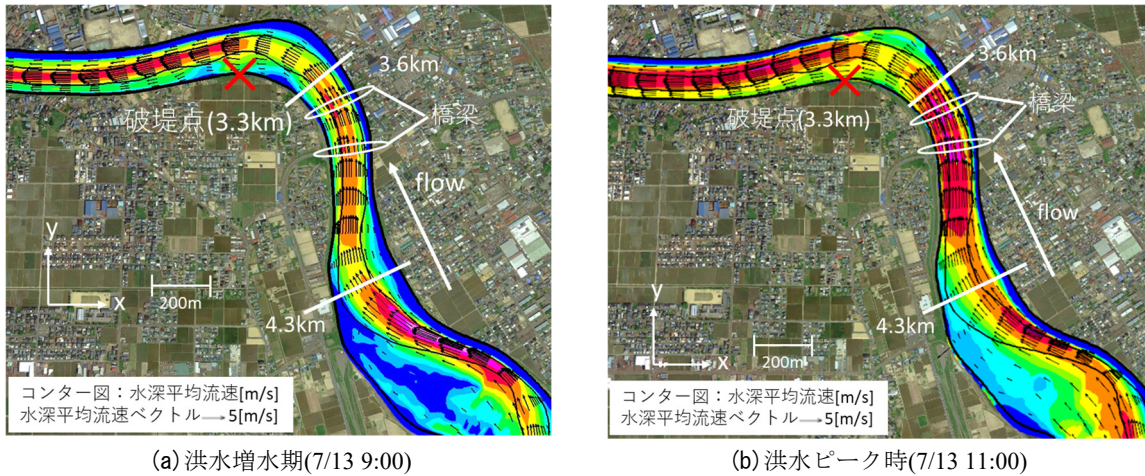
図-8 は、平成16年洪水で破堤が生じた3.3km周辺での水深平均流速のコンターを示し、図-9 は3.3km、3.6km地点の主流速横断分布と二次流分布を示す。破堤点(3.3km)では、増水期である7/13 9:00とピーク時で越水が生じている7/13 11:00において、主流の高流速は外岸側に発生し、二次流の向きも通常の湾曲二次流と同様の向きとなっている。これは、破堤点3.3kmでは、低水路と堤防の線形関係が同心円的な河道湾曲部の特性を有していることから、越水時付近においても主流速が内岸側に寄る複断面的蛇行流れの現象は確認できなかった。図-10 は破堤が生じた3.3km断面での洪水前後の横断形状の変化を示す。内岸側である左岸の高水敷や低水路は河床変動が殆どないものの、外岸側の右岸の低水路の部分では流速の増大により、最大約1.2m程度の洗掘が生じている。これは、前述のように、低水路と堤防線形が同位相で同心円的な湾曲部形状のため、通常の湾曲部と同様の二次流が発生し外岸側の流速が速くなっており、この断面では内岸側の洗掘と複断面的蛇行流れの関係性は弱いものと考えられる。一方、破堤点より300mほど上流の3.6km地点では、内岸側に4.5(m/s)の速い流速が発生している。これは4.3km付近の蛇行部から高水敷上の流れが流入し、低水路と高水敷上の流れが混合することによって主流速の高流速域が内岸側に発生し、複断面的蛇行流れ様相を呈しているものと

図-8 破堤点(3.3km)周辺での水深平均流速分布

考えられる。また、3.6km 地点では上流の橋脚を迂回する流れの影響を受け、内岸高水敷上の高流速を助長していることが分かる。

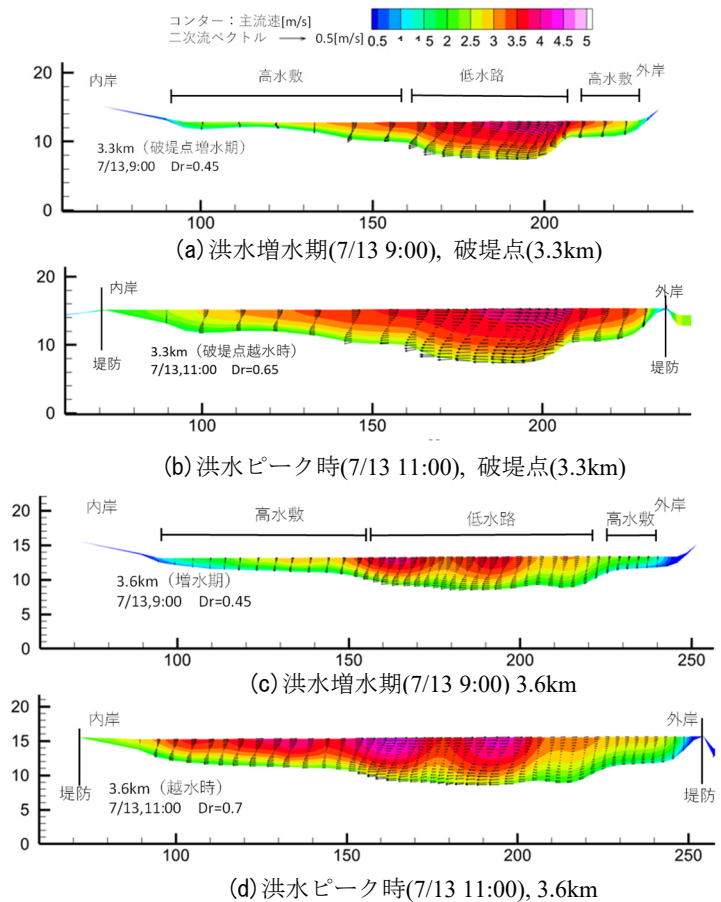
平成 16 年 7 月新潟・福島豪雨時に破堤した 3.3 km 地点では複断面的蛇行流れの特徴である主流速が内岸側に発生する現象及び二次流の逆転現象は確認できず、内岸側の洗掘・破堤と複断面的蛇行流れの関係性は弱いものと考えられる。その要因として、堤防線形と低水路線形が同心円的な形状をしており、

図-9 破堤点(3.3km)及び 3.6km における主流速分布と二次流分布

高水敷の遅い流れと低水路の流れとの混合が少なかったためことが挙げられる。一方、3.6 km地点では上流の4.3km付近の蛇行部高水敷上の流れが低水路に流入しているため、主流速が内岸側に寄る複断面的蛇行流れが発生していたことを示した。

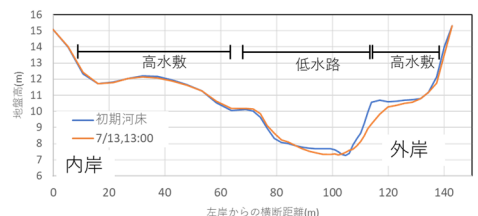
図-10 破堤点(3.3km)の洪水前後の横断面図

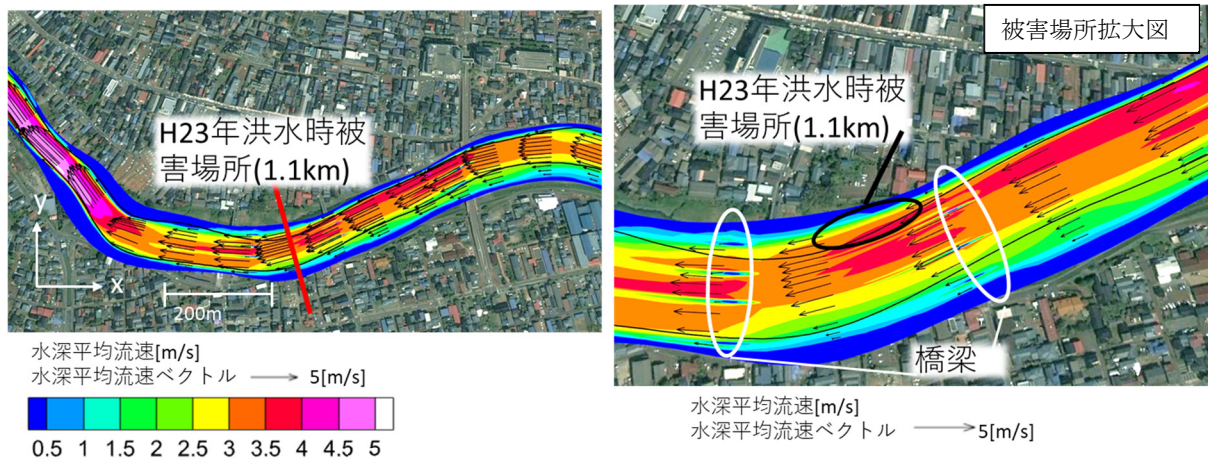
図-11 1.1kmにおける水深平均流速分布

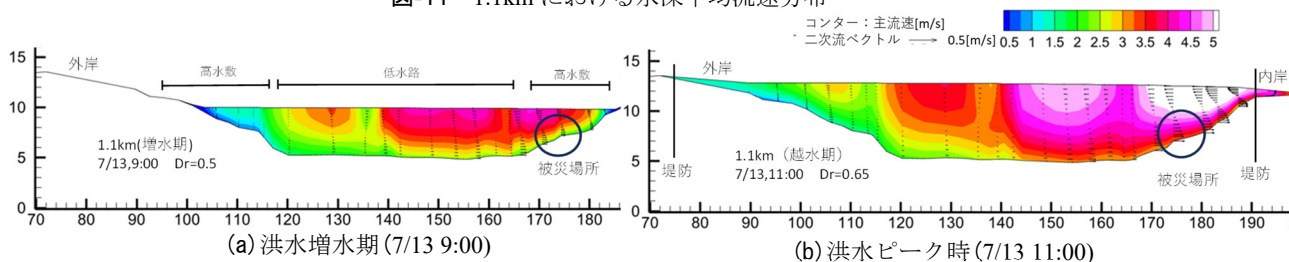
図-12 1.1kmにおける主流速分布と二次流分布

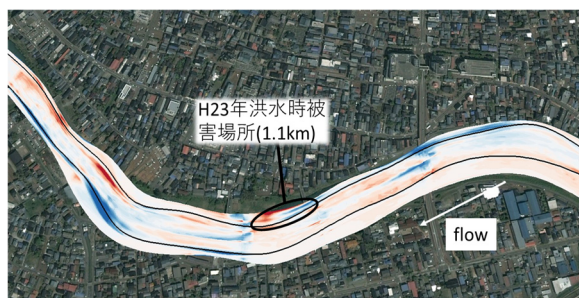
図-13 1.1km付近における河床変動コンター図

平成23年7月新潟・福島豪雨時に内岸高水敷・低水護岸が被害を受けた1.1km付近では、平成16年洪水時においても高流速が内岸寄りに発生し、内岸側の高水敷・低水護岸周辺が洗掘されていた。このことから、平成16年洪水時でも平成23年洪水時のような洗掘被害が発生していた可能性があり、この付近の内岸側は洗掘被害が受け易い箇所であったことを示した。

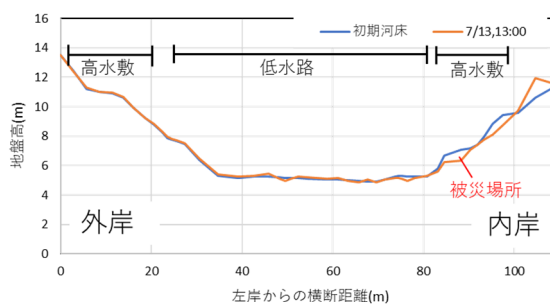
図-14 1.1kmの洪水前後の横断面図
