平成16年信濃川洪水による五十嵐川の内岸堤防, 内岸高水敷被災機構の検討

STUDY OF INNER LEVEE BREACH AND EROSION AT THE INNER FLOOD-
CHANNEL BED AT IKARASHI RIVER AGAINST FLOODING OF SHINANO RIVER IN
2004

佐藤海輝¹・後藤岳久²・酒井公生³・岡田一平⁴・福岡捷二⁵
Kaiki SATO, Takahisa GOTOH, Kimio SAKAI, Ippei OKADA and Shoji FUKUOKA

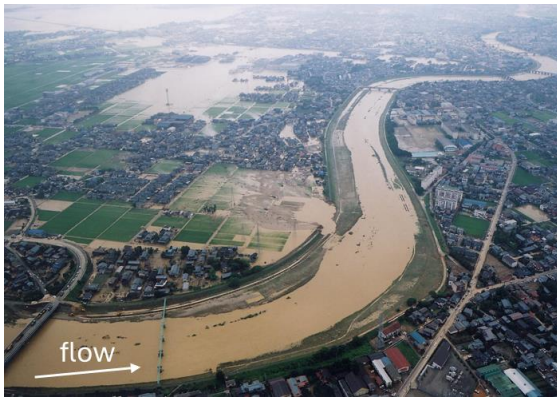
五十嵐川は新潟県三条市を流れる信濃川一次支川であり、河道は複断面形で低水路が蛇行している河川である。五十嵐川では平成16年と平成23年に大規模な洪水が発生し、多くの被害をもたらした。平成16年7月新潟・福島豪雨は、堤防からの越流が約3時間続き、図-1に示すように蛇行部内岸側の堤防が約120mにわたって破堤し、破堤部の対岸には水防工法として堤防天端に40~50cmの土嚢が積まれたが(図-2)、それを越流するほどの大洪水であった。その後の平成23年7月新潟・福島豪雨では、下流の蛇行部内岸側の高水敷と低水護岸が大規模な洗掘被害を受けた。このように五十嵐川では、大規模洪水で河川の内岸側に被害が生じており、今後の気候変動

図-1 平成16年7月新潟・福島豪雨時の内岸堤防破堤の様子¹⁾

3.3km地点ではその影響はなくなっており、単断面的蛇行流れのまま流下している。このため発生した破堤と複断面的蛇行流れとの関係は弱いものと考えられる。破堤の原因に関しては、堤防高が周辺と比較して低かったために²⁾その地点から越流したことに加え、堤防からの越流時間が3時間以上であり、堤体の弱体化も影響したと

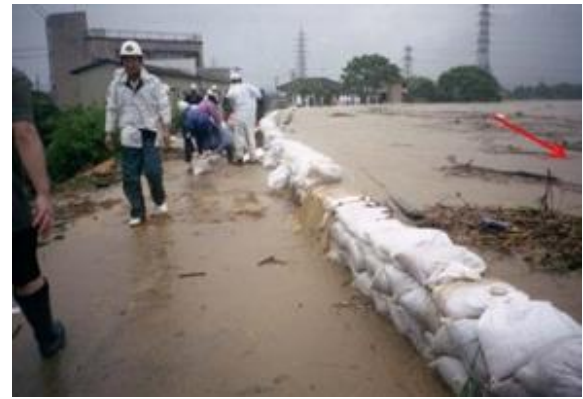
図-2 平成16年7月新潟・福島豪雨時の破堤部対岸の水防活動の様子²⁾

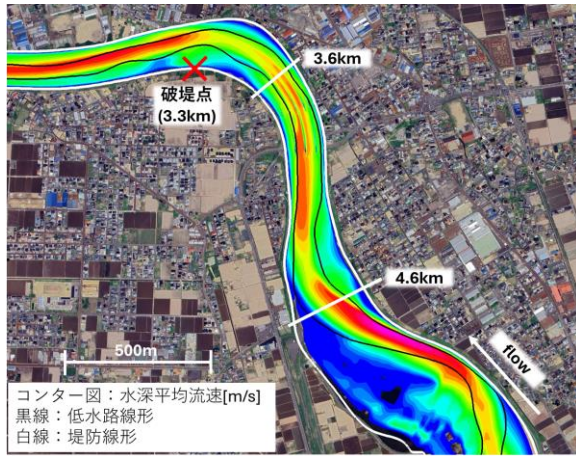
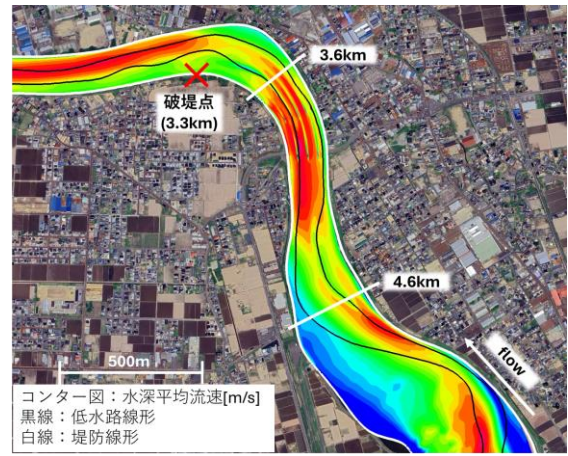
図-7 破堤点周辺の堤防線形, 低水路線形, 水深平均流速分布

図-7(a)，(b)はそれぞれ増水期と越水時の堤防線形，低水路線形および水深平均流速の平面分布を示す。図-7より破堤点周辺は堤防線形と低水路線形に位相差が殆どなく，低水路と左右岸の堤防の蛇行度にもほとんど差が無いことから同心円的な線形をとっており，高水敷幅も小さい。また，破堤点の堤防高は周辺と比較し，若干低い場所であった²⁾。一方，上流の4.6kmの蛇行部では，堤防線形と低水路線形に位相差が $\varphi = \pi/5$ あり，低水路と左岸堤防の蛇行度が大きく違うことで，左岸側に

しかし，破堤点である3.3km地点は，図-7より増水期と越水時で最大流速が外岸側に発生し，通常の湾曲二次流が生じており，洪水流下全時間にわたって，単断面的蛇行流れとなっている。破堤点付近において複断面的蛇行流れに遷移しなかった理由は，前述のとおり，堤防線形と低水路線形の位相差が極めて小さく，低水路流れと高水敷流れが同心円的であり，また高水敷幅が狭いこ

とで，高水敷から遅い流れが十分に流入せず，流れの混合効果が小さかったことにある。

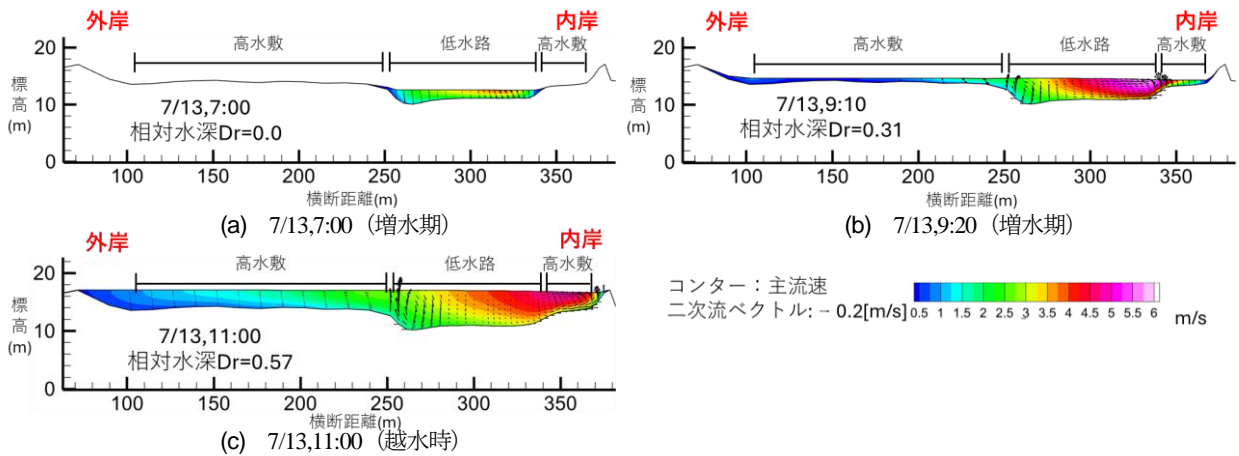
図-8 4.6km地点の主流速横断分布，二次流分布

図-8，図-9は4.6kmと3.6km地点の増水期と越水時の主流速横断分布と主流に対して直行する流れである二次流の分布を示している。図-7，図-8より，4.6km地点は，水位上昇とともに，左岸高水敷から遅い流れが低水路内に流入し，流れが激しく混合することによって，内岸側に最大流速が移動する複断面的蛇行流れが生じている。そのため，最大流速の位置が内岸低水護岸付近から，内岸高水敷上へ移動している。図-7，図-9より，破堤点より約300m上流の3.6km地点では，4.6km地点の流れが流入することで，蛇行頂部まで複断面的蛇行流れのまま流下し，越水時の11時の時点で内岸側に最大流速が生じている。3.6km地点では内岸側に最大流速が複数個所で発生しているが，これは上流に橋脚の存在に起因するものであり，流速増大を助長している。

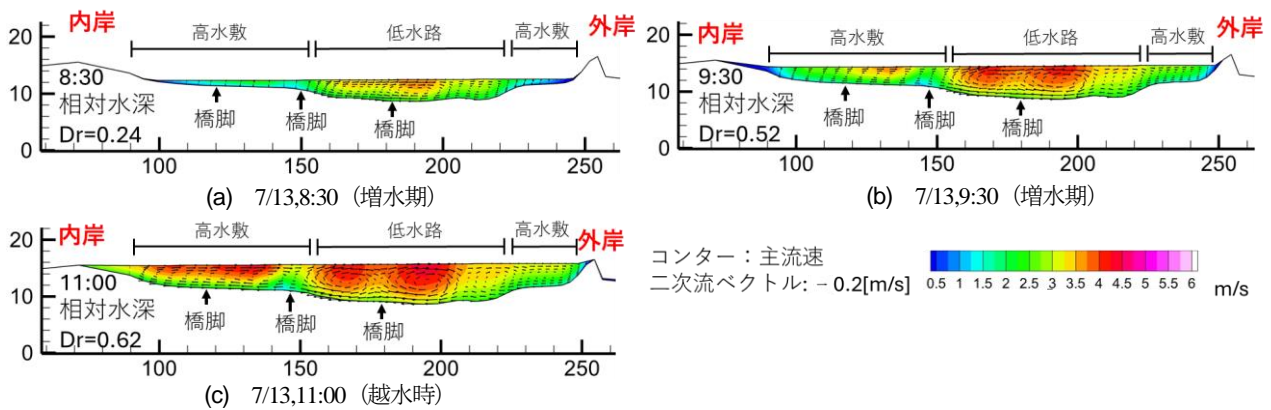
図-9 3.6km地点の主流速横断分布，二次流分布

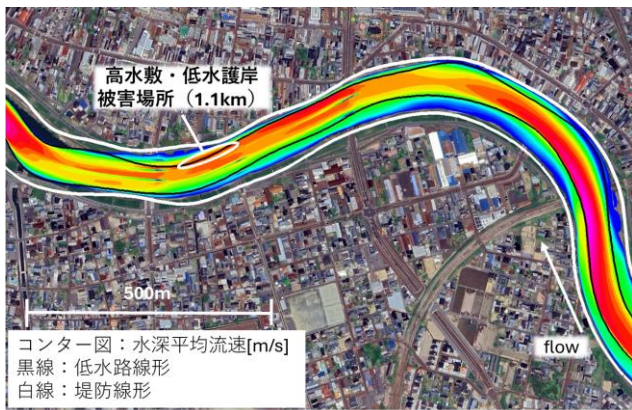
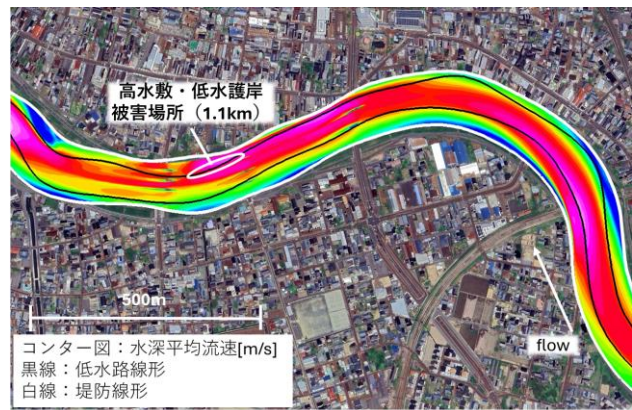
図-10 1.1km周辺の堤防線形，低水路線形，水深平均流速分布

図-10は1.1kmにおける低水路線形，堤防線形および水深平均流速の平面分布を示す。図-11は1.1kmにおける二次流分布と主流速の横断分布を示している。図-10，図-11より，1.1km地点周辺は3.3kmと比べ，堤防線形と低水路線形に位相差がある。1.1km地点では増水期の9時の段階で最大流速が内岸側に発生しているが，11時の越水時では最大流速の位置がさらに内岸側に寄っている。この段階では，二次流の逆転現象は見られていないが，水位が上昇するにつれて内岸側に最大流速が寄り，複断面的蛇行流れに近い現象が発生しており，さらに水位が上昇すれば，二次流が逆転した完全な複断面的蛇行流れになると考えられる。また，この断面では3.6km地点と同様に最大流速が複数箇所が発生している。上流の橋脚が影響しており，流速増大を助長しているものと考えられる。

五十嵐川全体を見れば堤防線形と低水路線形の間に位相差があり、且つ広い高水敷を有する場所が多数存在している。そのような区間では複断面的蛇行流れが生じており、内岸側の流速増大による破堤の危険性が高かったと思われる。このような特性を持つ五十嵐川では、河幅も大きくないことから、複断面的蛇行流れの発生の有無、堤防高や高水敷の縦断的な配置、橋脚や樹木群の影響等について十分考慮した河道計画、管理が必要である。

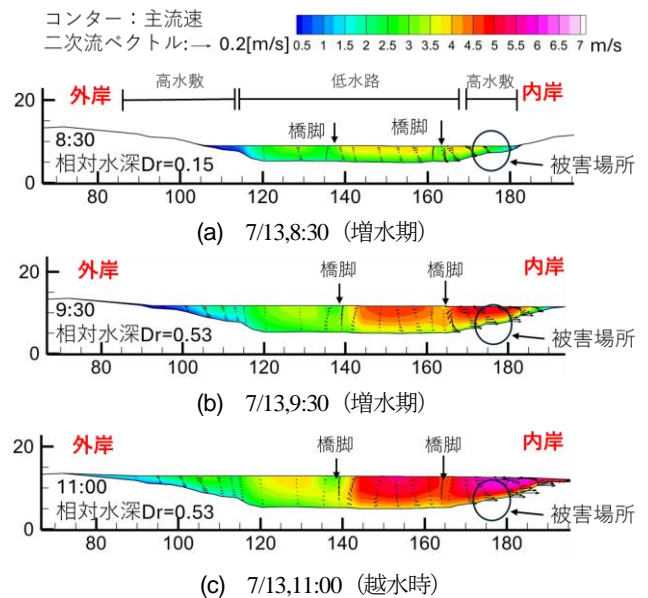
図-11 1.1km地点の主流速横断分布，二次流分布

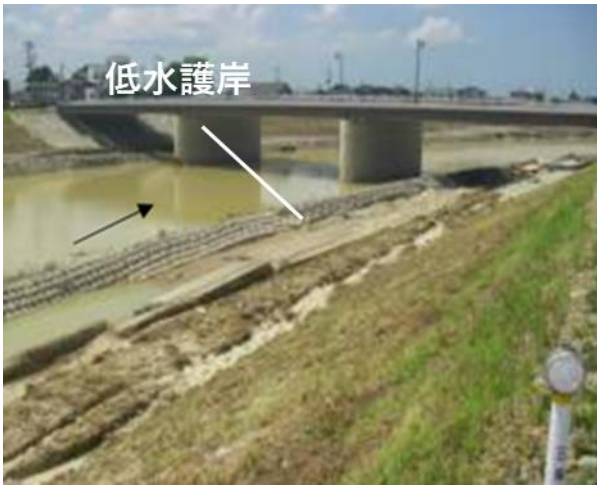
図-12は平成23年7月新潟・福島豪雨時の高水敷・低水護岸の被災状況を示しており，図-13は河床変動量のコンター図を示している。平成23年7月新潟・福島豪雨時には図-12のように内岸側の低水護岸がめくりあがり，高水敷が洗掘され，みず道ができていた。解析結果より，流れは常に洪水中に内岸側に最大流速が寄っており，ピーク時には水深平均流速が約5m/sと速い流速が発生し

図-12 平成23年7月新潟・福島豪雨時の内岸高水敷・低水護岸洗掘被害状況¹⁰⁾

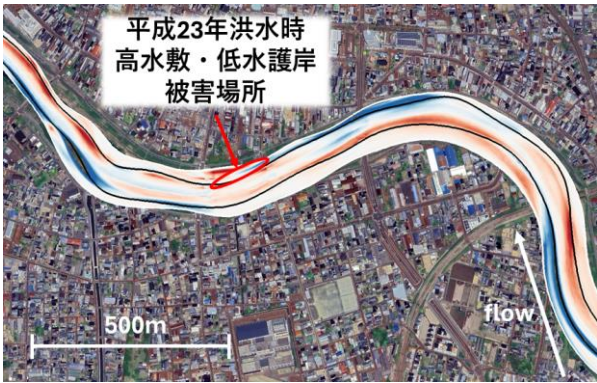
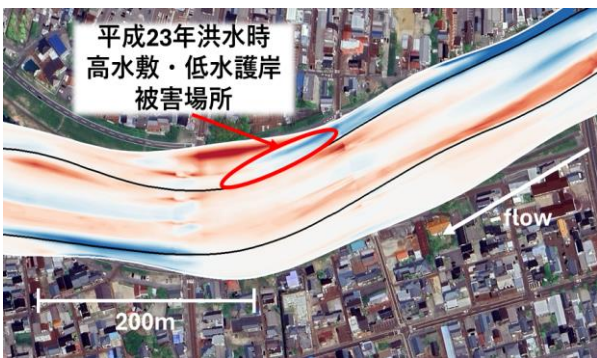
図-13 1.1km地点における河床変動コンター図

ていた。河床変動の解析結果を示す図-13では1.1km内岸高水敷で洗掘が生じており，最大で1m以上洗掘を受けている。つまり，平成23年洪水時のような大規模な洗掘被害が平成16年洪水時にも発生していた可能性が高い。

一方、1.1km地点では、複断面的蛇行流れが生じ、水位上昇とともに最大流速の発生位置が内岸側に寄ったことで、高水敷が洗掘された。平成16年洪水時も平成23年洪水時のような洗掘被害を受けていた可能性があることが分かった。
