# 平成 23 年 7 月新潟・福島豪雨における五十嵐川洪水流による堤防・河道被害

中央大学大学院 学生会員 ○佐藤海輝  
中央大学研究開発機構 正会員 後藤岳久  
新潟県河川管理課 岡田一平  
中央大学研究開発機構 フェロー 福岡捷二

Study of scour damages to levees and flood-channel bed of the Ikarashi River by the heavy rainfall in Niigata and Fukushima in July 2011

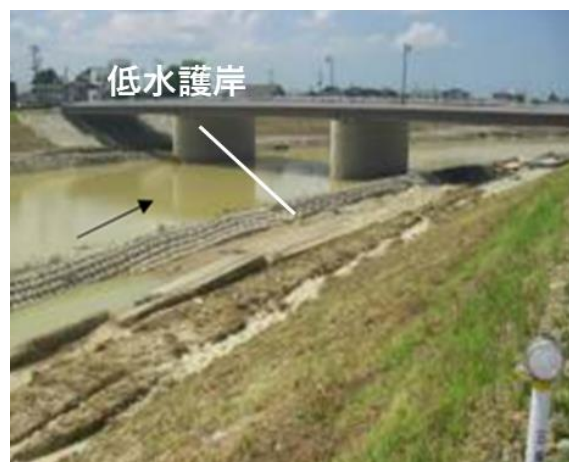
信濃川の一次支川である五十嵐川は平成 16 年と平成 23 年に大規模な洪水が発生し、平成 16 年 7 月新潟・福島豪雨では、蛇行部内岸側の堤防が破堤した。破堤の要因は、堤防高が周囲と比較してやや低くなっていたことに加え、越流時間が 3 時間以上であることを著者らは示した<sup>1)</sup>。その後平成 16 年洪水での被災を踏まえ、流下能力向上のために五十嵐川の 0km から 3.9km の区間で築堤や河道整正などの河川改修が実施された。河川改修後に平成 23 年 7 月新潟・福島豪雨が発生し、破堤は生じなかったものの、図-1 に示すような高水敷と堤防が洗掘され、低水護岸の被害が生じた。大洪水が発生しやすい五十嵐川では、洪水による河道被害を検討することは重要である。

図-1 平成 23 年 7 月新潟・福島豪雨時の高水敷・低水護岸洗掘被害(1.1km 右岸)<sup>2)</sup>

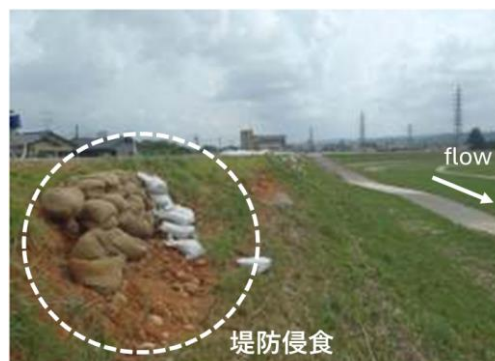
3.4km 付近では図-6 に示すように右岸堤防天端付近の表法

図-6 3.4km 外岸における堤防表法面侵食<sup>2)</sup>

面が侵食被害を受けた。3.4km 周辺は河道改修により、左右岸ともに同じ堤防高にかさ上げされた。洪水時の流れの遠心力の影響で内岸と比較して外岸側の水位が高くなり、外岸堤防で越流が生じ、越流水深は約 20cm、越流時間は一山目で 3 時間 40 分、二山目で 2 時間 30 分の合計 6 時間 10 分であった。越流水深は平成 16 年洪水時よりやや小さく、越流時間は約 2 倍であった。

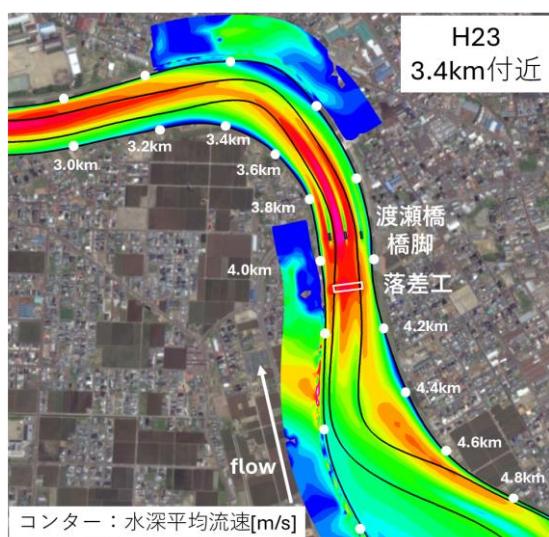
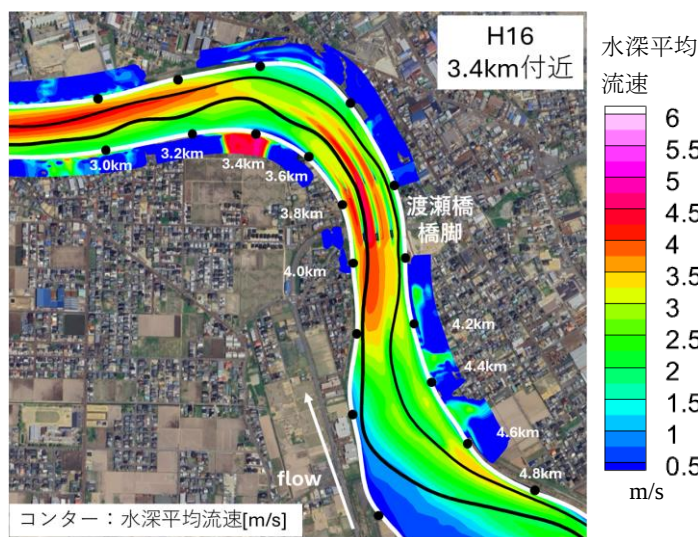
図-7 H23, H16 年洪水時における 3.4km 周辺におけるピーク時の水深平均流速の平面分布

図-7(a)は平成 23 年洪水ピーク時の 3.4km 蛇行部の水深平均流速の平面分布を示している。図-7(a)より、平成 23 年では 4.2km~4.6km の蛇行部において堤防線形と低水路線形の間に位相差があり、高水敷幅が広いと、高水敷の遅い流れが低水路の速い流れと激しく混合し、複断面的蛇行流れが生じている。しかし、蛇行頂部を過ぎた 3.4km では複断面的蛇行流れの影響が消失し、最大流速は河道中央に現れている。堤防侵食が生じた 3.4km 右岸堤防際の水深平均流速は約 2.5m/s であることに加え、越流が生じている。図-8 は 3.4km 地点周辺の河床変動コンター図を示す。3.4km 外岸側是水衝部になっているため、低水路護岸付近は大規模に洗掘され、堤防天端付近の表法面も侵食されている。3.4km 外岸堤防の破堤は生じなかったものの、越流時間が非常に長いことに加え、長時間水衝部になっていることで天端付近の表法面が侵食被災を受けたものと考えられる。

図-7(b)は平成 16 年洪水時における図-7(a)と同じ流量規模の時間の水深平均流速の平面分布を示し、河川改修の効果について分析する。平成 16 年洪水時は平成 23 年洪水時と同様に、4.2km~4.6km 蛇行部の複断面的蛇行流れの影響で、

3.4km 付近まで左岸高水敷上に最大流速が徐々に寄っている。しかし、平成 23 年洪水時は河川改修により、渡瀬橋上流(4.1km 付近)に落差工が設置されたことで、主流が河道中央に寄せられ、平成 23 年洪水時は 3.6km~4.0km 蛇行部内岸側の流速はやや遅くなっている。堤防高が高くなり、越流が生じなかったことと、落差工により内岸流速が遅くなったことで、3.4km 付近の内岸で被害が生じなかったと考えられる。

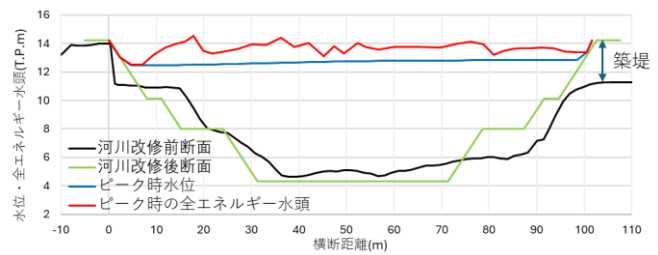
図-9 河川改修前後の 1.1km 横断形状と平成 23 年洪水ピーク時における水位・全エネルギー水頭面

図-9 は河川改修前後の 1.1km 断面とピーク時の水位・全エネルギー水頭面を示す。1.1km 右岸の堤内地は自然堤防帯になっていることから、河川改修前は右岸堤防が存在しなかった。平成 16 年洪水時には右岸から堤内地へ流れが生じたが、流出した水の多くは河道から約 200m 離れた位置の自然堤防帯を超えず、右岸の浸水域はその範囲に限られた<sup>5)</sup>。河道付近では浸水深が 1m を超える場所もあったが、多くの場所では 0~50cm の浸水深であり、その流れはその下流で五十嵐川に戻っている。現在の解析範囲は実績の浸水域よりやや狭く、自然堤防帯を十分取り込んでいないため、これらを考慮した解析を行うことが課題である。平成 23 年洪水時には、右岸堤防が築堤されたこと、単断面的に改修されたことにより流下能力が向上し、越流は生じなかった。

図-9、11 より平成 16 年洪水時は右岸堤防が存在しなかったため、右岸から流出し、浸水被害が生じたが、平成 23 年洪水時は築堤されたため、解析上も越流は生じなかった。しかし堤防高が高くなったため、平成 16 年洪水時と比較して、河道内の水位と水深平均流速が上昇し、水位と流速の上昇により、平成 23 年洪水時の全エネルギー水頭は平成 16 年洪水時と比較して約 40cm 高くなっており、全エネルギー水頭の最大値は堤防高を超えている。

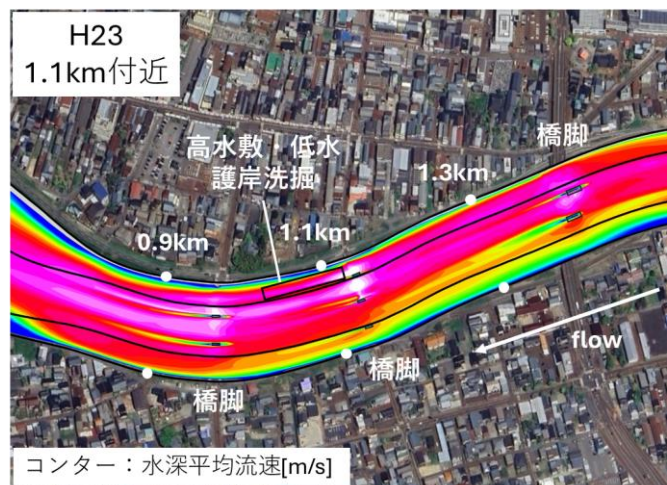
図-10 1.1km 地点における洪水ピーク時の水深平均流速分布

図-10 は 1.1km 周辺における水深平均流速の平面分布を示す。上流の複断面的蛇行流れの影響によって、1.1km 地点も内岸側に最大流速が寄っており、増水期の早い時間帯から蛇行部内岸の低水護岸付近で流速が増大し、ピーク時には高速流が内岸側に流れている。ピーク時の内岸高水敷上の水深平均流速は約 5m/s で、この流れ場が約 5 時間続いている。高水敷・低水護岸上に高速流が長時間発生したことが高水敷洗掘の原因になったと考えられる。

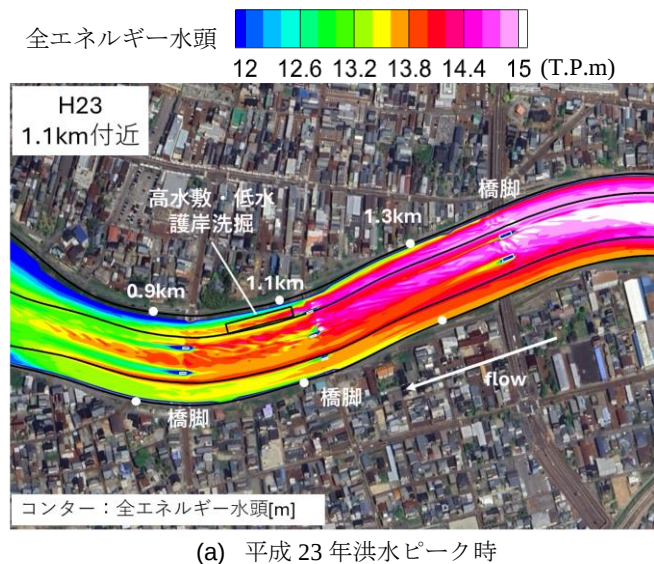
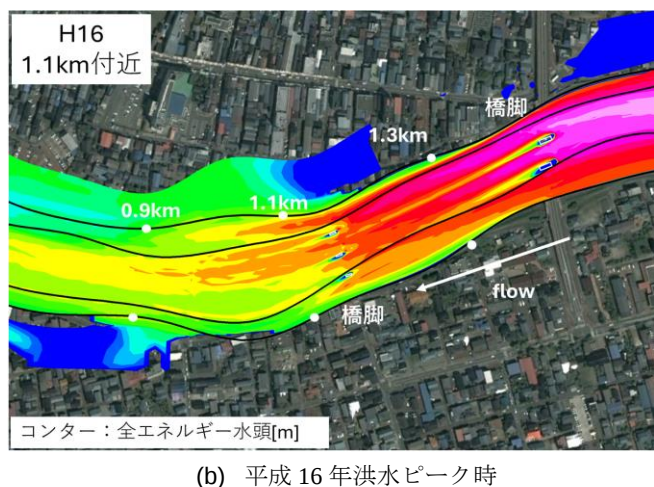
図-11 平成 23 年，平成 16 年洪水時の 1.1km 地点における全エネルギー水頭の平面分布

図-11 は平成 23 年洪水時と平成 16 年洪水ピーク時における全エネルギー水頭の平面分布の比較を示す。全エネルギー水頭の平面分布はエネルギー水頭の時空間分布を底面から水面まで積分することで求められる<sup>6)</sup>。

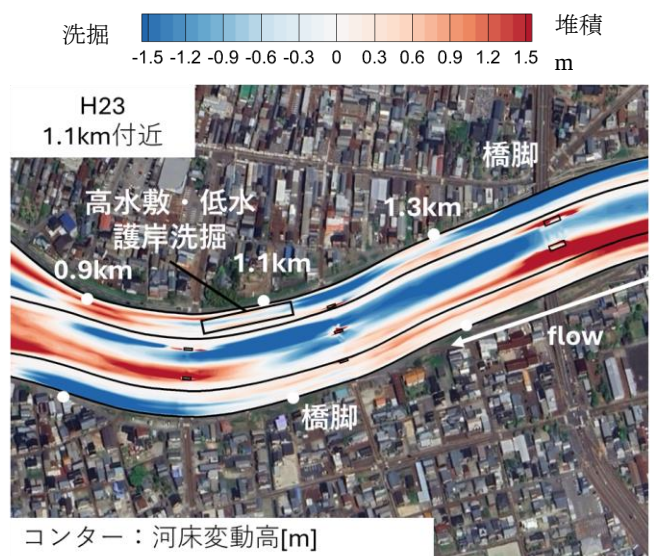
図-12 平成 23 年洪水時の 1.1km における河床変動コンター図

図-12 に 1.1km における河床変動コンター図を示す。解析では右岸高水敷上の橋脚付近が最も洗掘された場所であり、

約 1m の洗掘が生じた。その下流では 60cm から 80cm の洗掘が 60m 程度続いており、高水敷・低水護岸が洗掘された場所と一致する。築堤により、河道内の流速や水深が上昇し、内岸高水敷上に高流速が発生し、全エネルギー水頭が大きい状態が、長時間続いたことによって、高水敷・低水護岸が洗掘され、被害が生じたものと考えられる。
