台風18号の小洪水がもたらした河岸災害の教訓 と維持管理の必要性

LESSONS FROM BANK EROSION DISASTIS
BROUGHT BY SMALL FLOOD OF TYPHOON NO.18

瀬尾 敬介¹・米沢 拓繁²・荒木 茂³・福岡 捷二⁴

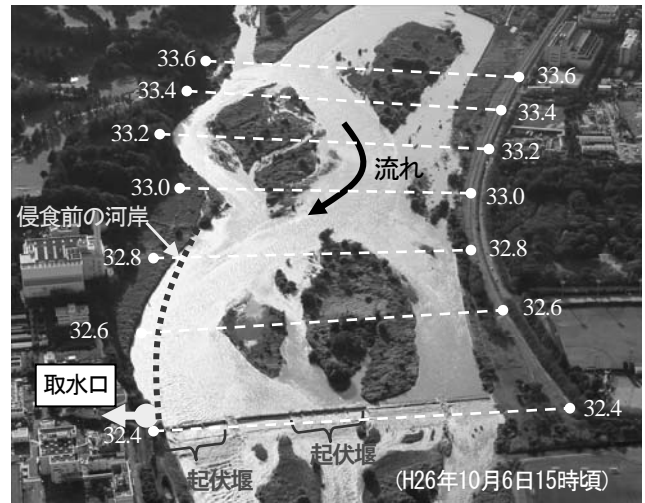
写真-1 平成26年10月台風18号出水時の大丸用水堰周辺

台風18号による出水では、写真-1に示すように、堰上流の河川中央部に堆積し形成された砂州により、流れが大きく偏流し、大丸用水堰上流右岸側の河岸を延長約400m、最大侵食幅約30mに亘って侵食した。

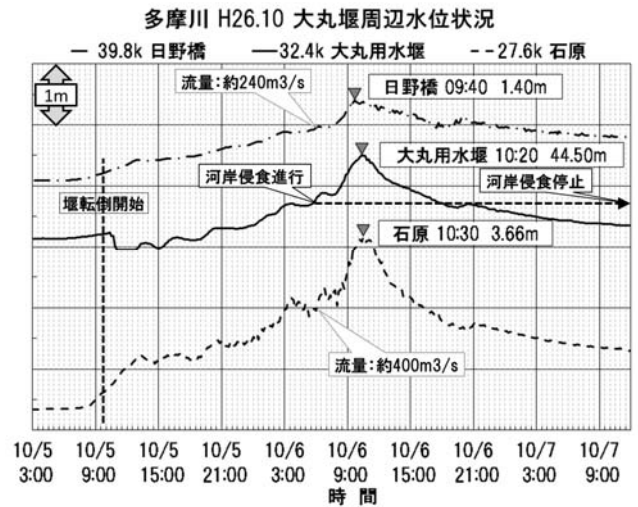
図-4 水位の状況と侵食開始時期

水位の上昇期である10月6日6時頃から河岸侵食が進行していることを確認できた。その後、侵食幅を広げながら、下流に向かって侵食は進行し10月6日10時20分のピーク流量を過ぎ、翌10月7日12時頃まで約30時間続いた。出水後の測量と平成25年3月測量断面を比較すると、崩落土砂量は約4万m³にも達していた。

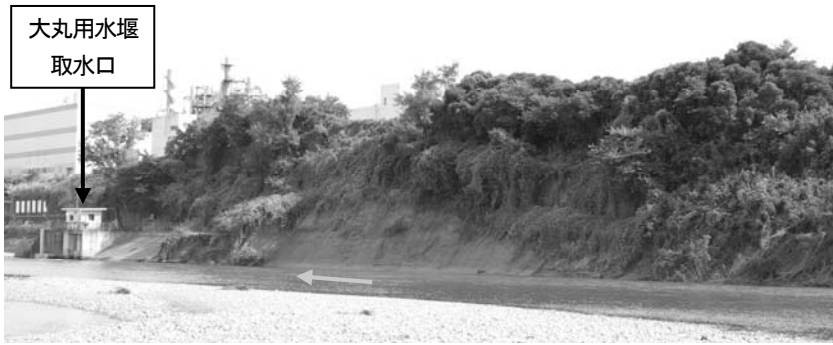
図-5 大丸用水堰上流の河岸侵食状況

図-5に示す侵食された河岸について、災害後に行った土質調査結果を図-6に示す。侵食された河岸は、崩積した土砂や河岸段丘堆積物が露頭しており、背後は泥質な砂岩である。大丸用水堰右岸の河岸は河川水によって侵食されやすい土砂であった。また、均質な砂岩と泥質な砂岩の境界から、湧水していたことが確認された。

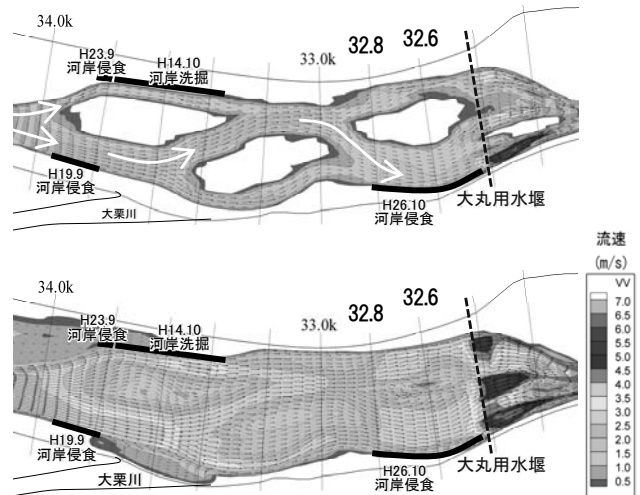
図-7 洪水時の流向・流速

大丸用水堰上流における、流向・流速の解析結果を図-7に示す。年平均最大流量の1300 m³/s規模が流下している時の状況と比べると、流れが砂州の影響を受け、大きく蛇行し、限定された流路の狭い範囲に流れが集中し、河岸に直接あたっていたことが判る。

また、先に示した図-7においても、速い流れが右岸側の可動部に集中している。このことから、今回の河岸侵食は、堰上流部に発達した砂州の影響により堰中央部の可動堰に向かう流れが阻害され、堰右岸側の可動部に流れが集中したことが、要因の一つであると考えられる。

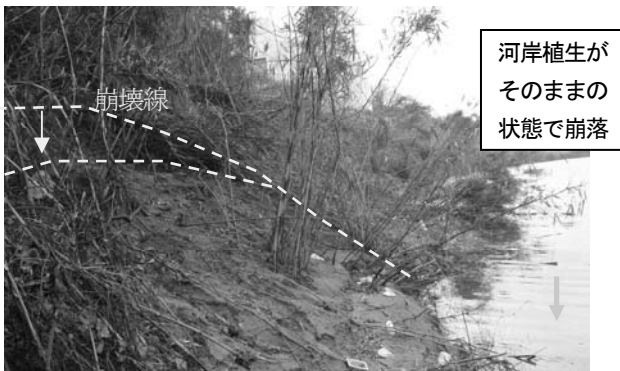
写真-2 崩落した河岸の状況

また、写真-2に示すように、柔らかい地盤が河岸侵食を受けてそのまま崩落した部分が残っている。崩れ、流水中に堆積した土砂が洪水によって流されることにより、徐々に河岸侵食が大きくなっていったと推定される。

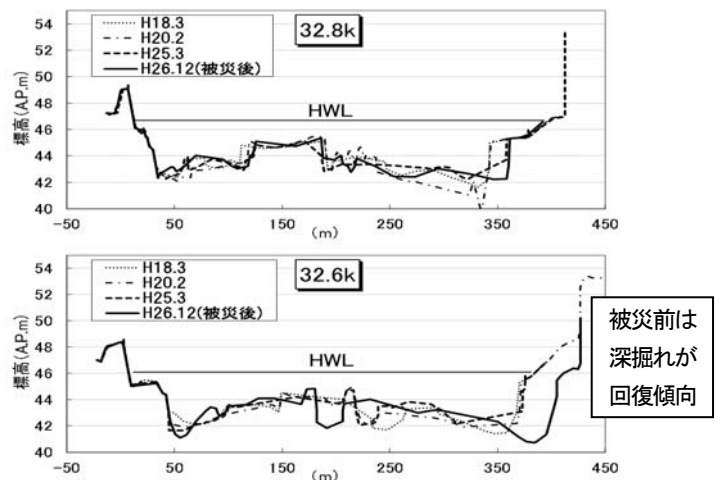
図-8 大丸用水堰上流部横断面の経年変化

大丸用水堰上流部横断面の経年変化を図-8に示す。これによると、堰直上流の32.6kでは、平成18年から平成25年にかけて右岸側の深掘れは回復傾向にあり、中央の砂州が発達している。また、32.8kでも平成20年以降、深掘れは回復傾向である。

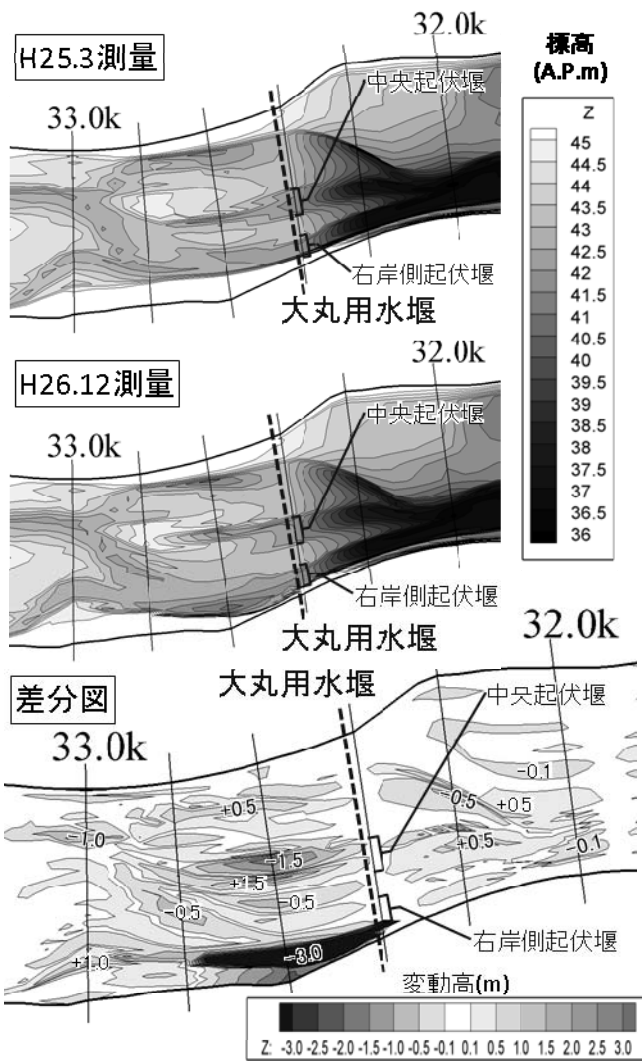
図-9 出水前後の河床変動状況

図-9に今回の出水による被災前と被災後の河床コンター図及び差分図を示す。これにより、今回の出水では右岸側の大丸用水堰の右岸側の起伏堰の直上流の河岸が特に大きく侵食されており、中央部の起伏堰の上流側はやや堆積していた。

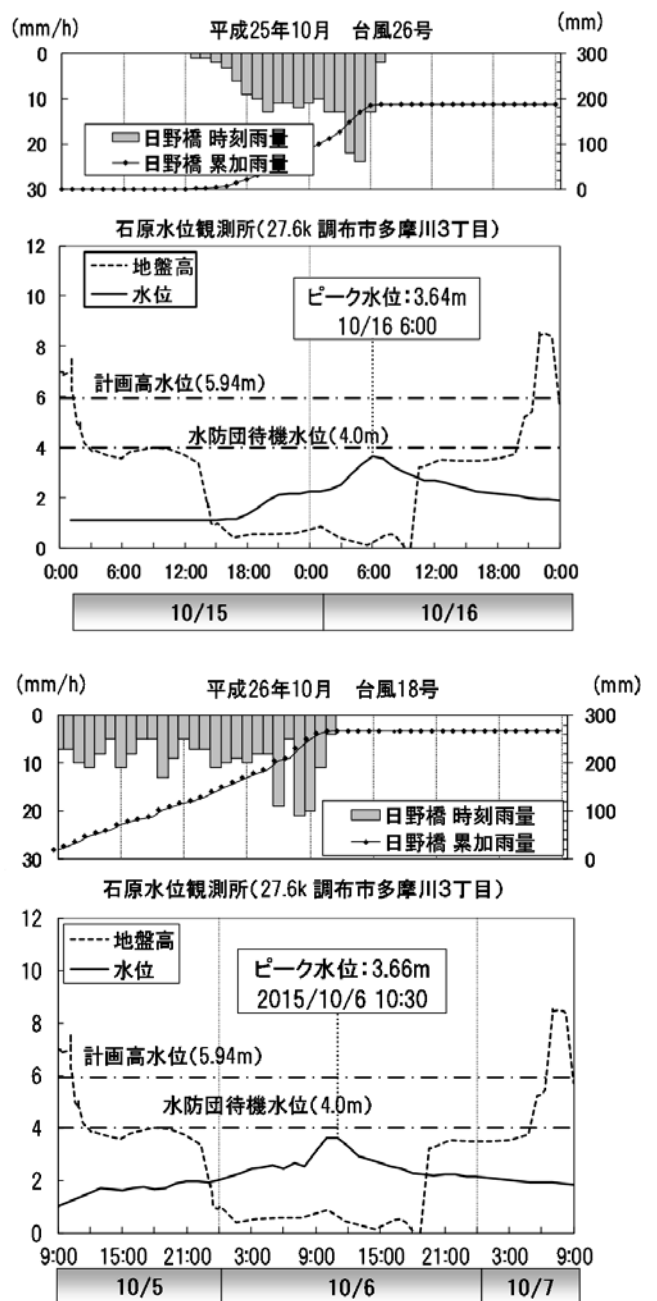
図-10 平成25年10月台風26号と平成26年10月台風18号比較

平成25年の出水と平成26年の出水の比較を図-10に示す。石原地点の水位状況は、同様であるが、大丸用水堰に近い日野橋雨量観測所の雨量を比べると、48時間雨量で平成25年187mm、平成26年266mmであり降雨量が1.4倍であった。

以上のことから、今回の大規模な河岸侵食は、河岸段丘堆積物など侵食に弱い地層が、雨量の影響により緩み、堰前面の砂州の発達及び堰の構造形式によって偏流が助長され洪水流が河岸に直接あたるようになったことにより、河岸が大きく削られ斜面崩壊が生じたことが要因であると考えられる。

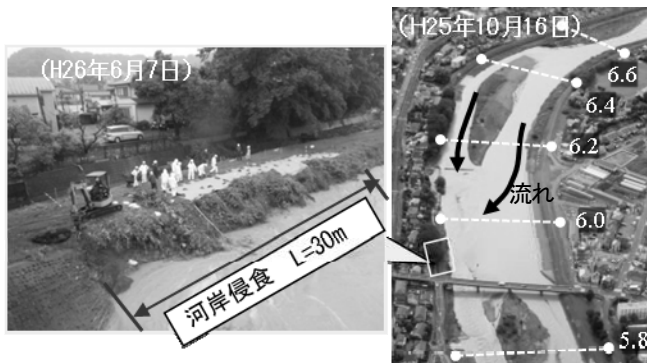
写真-3 浅川右岸5.9k付近の洪水時の偏流と侵食状況

この出水では、図-11に示すとおり、浅川の浅川橋水位観測所で、6月7日1時20分にピーク水位2.04mに達したが、この水位は、水防団待機水位1.9mをわずかに越える程度の出水であった。しかし、浅川右岸5.9m付近では、堤防が侵食を受けており、30mに亘って侵食や天端亀裂が発生していた。なお、河岸侵食が発見されたのは、ピークから7時間経過した、7日8時30分頃であった。

この被災は、写真-3に示すように、河道内で発達した砂州の影響により、洪水時に左岸側から右岸側の堤防に向かって落ち込むような偏流が発生したことが要因であると考えられる。

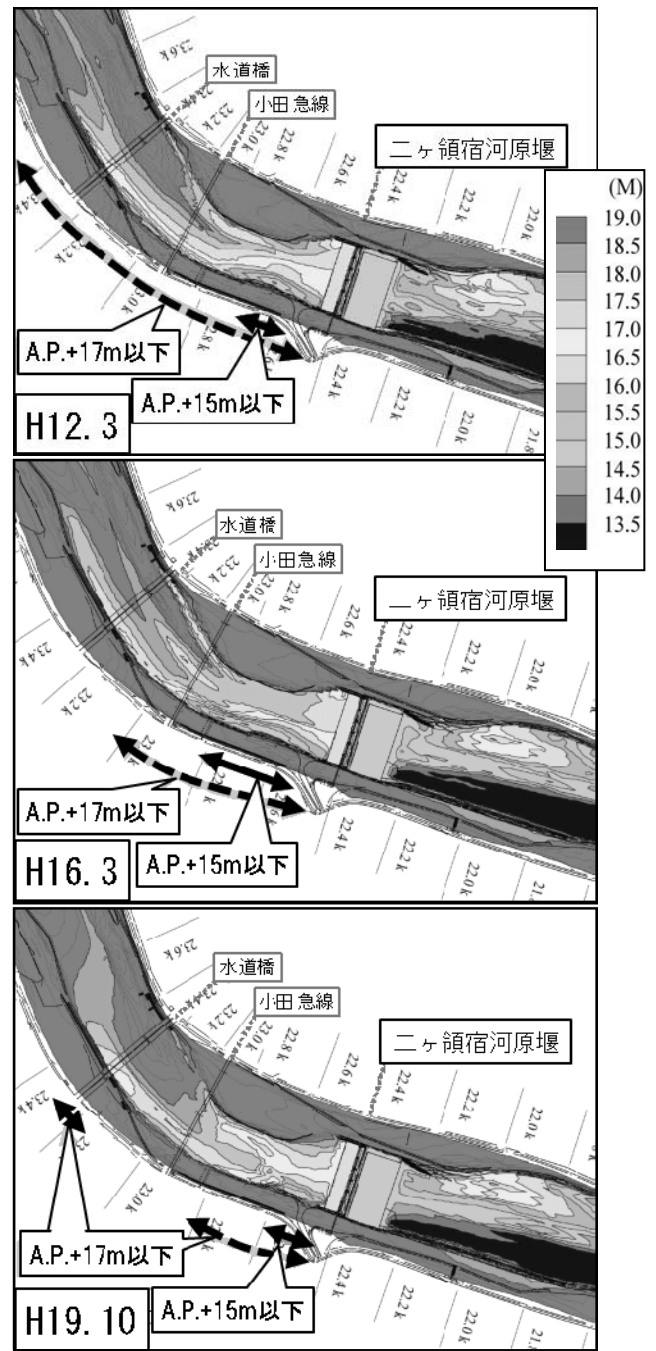
図-12 二ヶ領宿河原堰周辺の河床経年変化

二ヶ領宿河原堰は、流下能力向上のため固定堰から可動堰に改築を行い、平成10年に完成した。改築にあたっては、堰の敷高を2.1m下げ、堰により阻害されていた土砂が活発移動するようになった。しかし、図-12に示すように、堰上流部では右岸側が洗堀傾向にあり、土砂移動を活発化したことにより、堰直上流では、深掘れが経年的に進行し、河床高が上流側護床工敷高A.P.+17.0mを下回っていた。

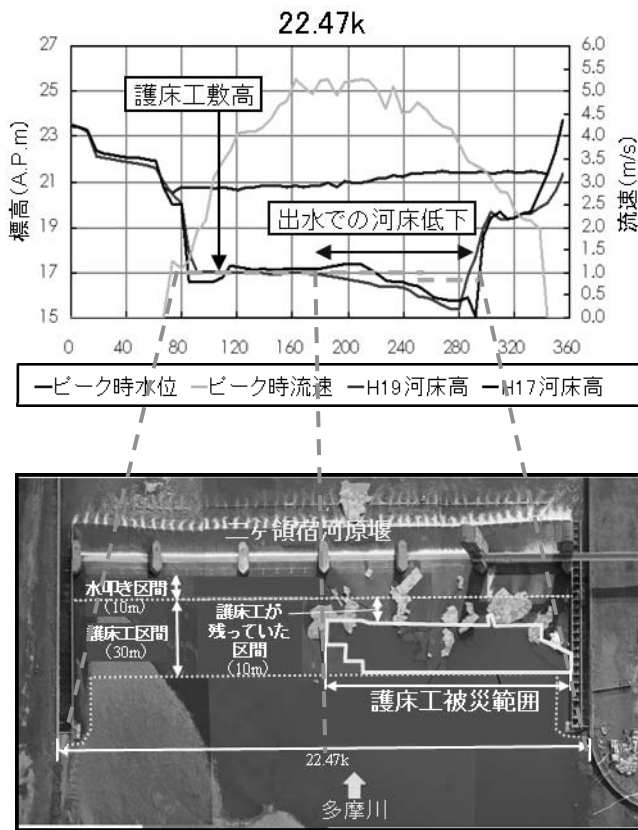
図-13 平成19年9月出水での上流側護床工ブロック流出範囲
および護床工上縁断面での計算流速・実績河床高変動量

図-13に示すように、深掘れは護床工のブロック下まで進行し、平成19年9月に発生した計画規模に相当する

洪水によって、護床工のブロックが流出する¹⁾という大きな被災事例が発生した。

直接の被災要因は、計画規模に相当する洪水であったが、今回の小規模の洪水によって大規模な河岸侵食が発生した状況を踏まえれば、中小規模洪水であっても、同様の被災が発生した可能性は十分にあると言える。
