水衝部の河床表層材料と河床洗掘の関係の 調査研究

RESERCH ON BED SURFACE MATERIALS AROUND A FLOW ATTACK POINT AND BED SCOURING

米沢拓繁¹・福岡捷二²・鈴木重隆³
Hiroki YONEZAWA, Shoji FUKUOKA, Shigetaka SUZUKI

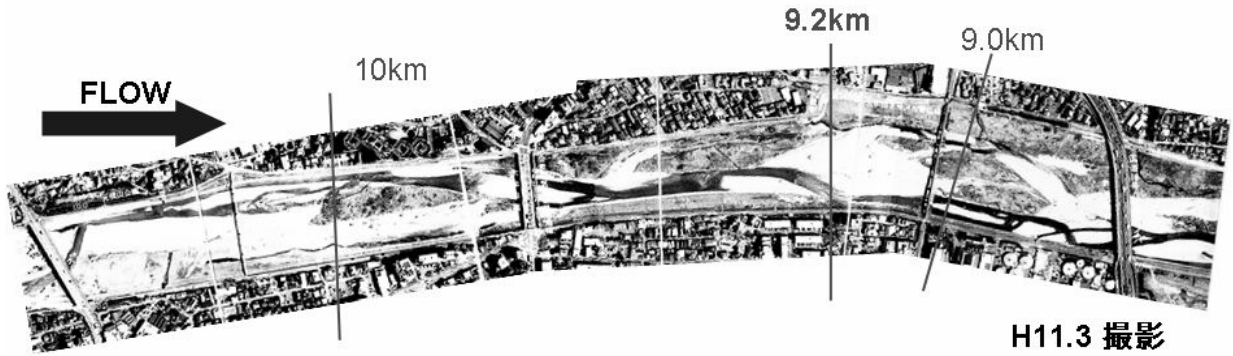
写真-1 浅川9.2km付近の航空写真

写真-1 に浅川9.2km 付近の航空写真を示す。写真は H11.3 に撮影されたものである。9.2km 付近は、低水路の湾曲により外岸側が水衝部になっており、度重なる出水により護岸が被災し、根固め工が縦断的に崩落している箇所である。ここで、護岸改修工事を行う際に河道を締め切り、流路を切り替えることで水抜きをし、河床表面が露出した滞筋周辺における、河道形状、河床構成材料を調査した。

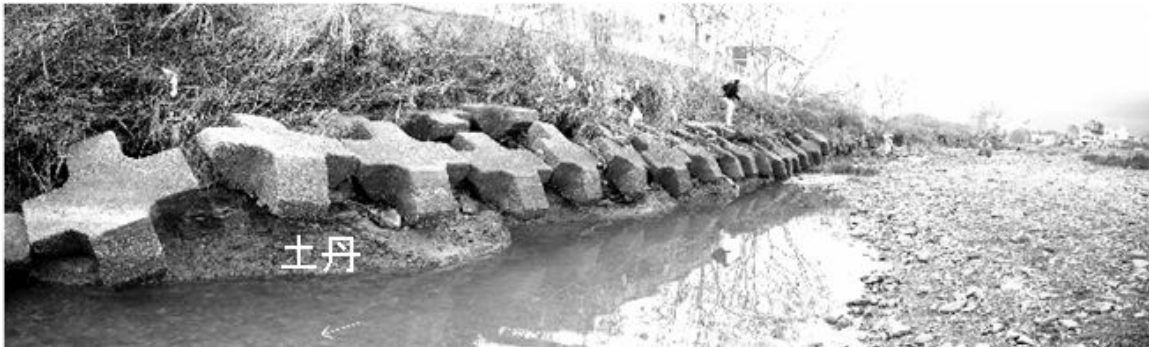
写真-2 9.2km付近の根固め工崩落状況(右岸側)

写真-2 は根固め工の下に分布している土丹を、写真-3 は河床表層に露出した土丹を示している。写真-2 に関しては、元来9.2km 付近の根固め工の下に砂礫層が基盤として分布していた。しかし、低水路湾曲部の影響を受けて、局所洗掘が発生し、それに伴って根固め工が変形し、その下の砂礫層が吸い出され、度重なる出水によって、洗掘深が土丹層まで達し、現在の状況になったと推測できる。写真-3 に示すように土丹の表面が凸凹形状をしているが、これは洪水水中に運搬された礫や岩石質材料が土丹表面に衝突すること等で、徐々に削られているためである。

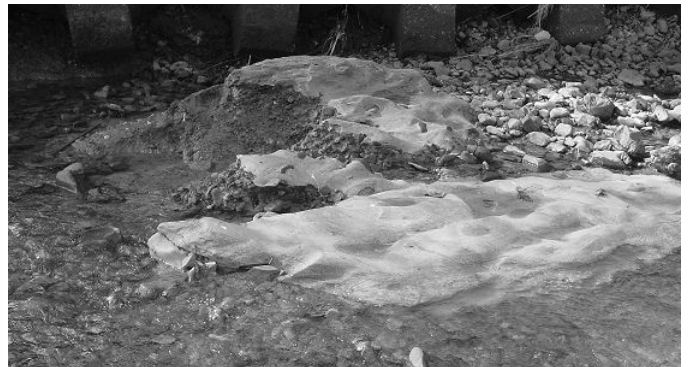
写真-3 河床表面に露出した土丹

写真-3 に関しては、出水の度に砂礫層が掃流されて経年的な河床低下が生じ、土丹層まで達したと考えられる。河床表層に土丹層が露出することの問題点として、以下

- 土丹表面が滑らかであるために一度土丹層が露出すると、その上に砂礫が留まることが出来ずに掃流される。土丹層上にどれ程の砂礫層が存在すれば、洪水時に土丹が現れることがないかについて、十分な知識がない。
- 土丹は、礫や岩石質材料の衝突や摩擦により、削られ、侵食を受けやすく、流水の作用によって溶け出しやすい。
- 構造物が土丹の上に乗っているところでは、構造物の安定性について十分な理解がない。

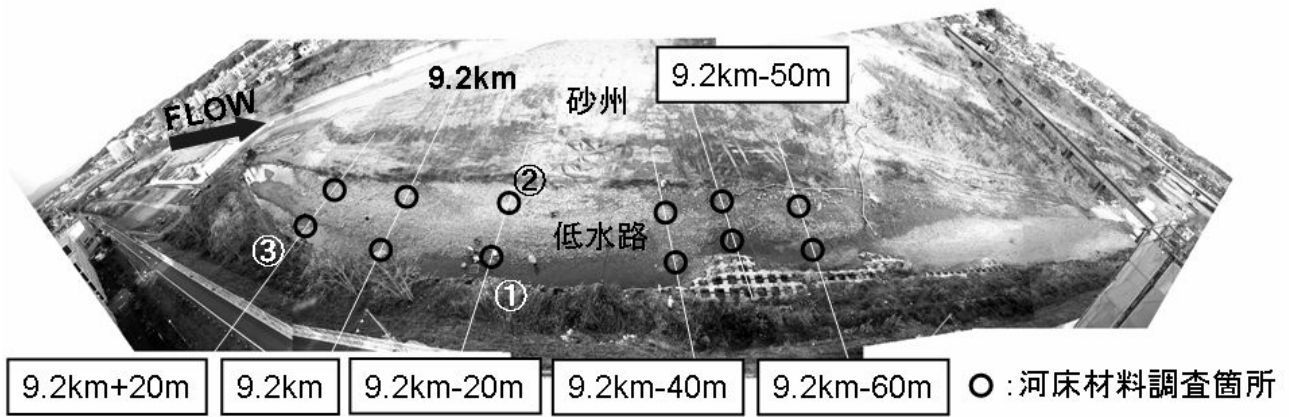
写真-4 9.2km付近河床材料調査箇所

9.2km付近において縦断的に20m間隔で測線を引き、各測線上で低水路の内岸部、外岸部の河床表層材料を調査した。①、②、③の地点ではふるい分け試験も行った。

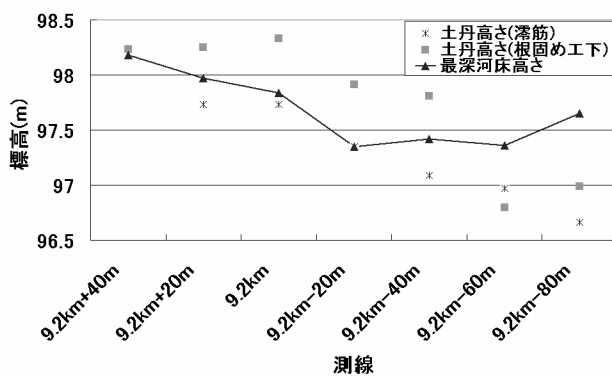
図-2 土丹層と最深河床高さの関係

図-2 に、濬筋最深河床高さと土丹層高さの関係を示す。図中の土丹高さ(濬筋)は、濬筋河床を土丹層が出て来るまで掘削して確認し、根固め工下の土丹高さは、根固め工を取り払い、土丹層の位置を確認したものである。9.2km-20mの地点では、最深河床位置には、砂礫層が存

在せず土丹が出ている。9.2km-20mは、最深部で河床勾配が1/40~1/80とかなり急であり、また低水路湾曲の影響が特に大きく、大きな洗掘が生じている地点である。測量時(平成18年11月)の砂礫層厚さを縦断的にみると10cm~40cmの幅を持って分布していることがわかった。9.12kmでは、最深河床高が9.18km~9.14kmと比較して高くなっており、砂礫層厚さは100cm程度であった。

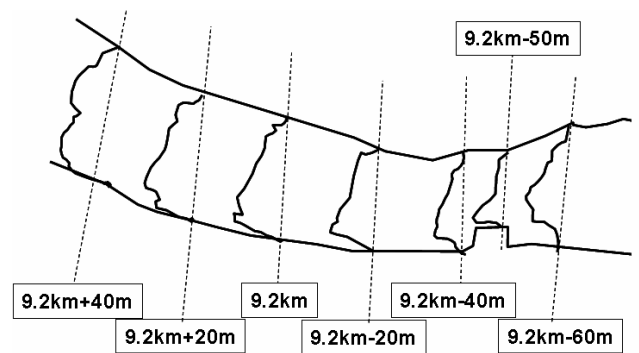
図-3 9.2km付近の河道形状

図-3 に、9.2km付近の低水路横断形状を示す。9.2km周辺では、低水路湾曲部の影響により主流が曲げられ、右岸部に局所的な洗掘が生じている。特に、9.2km-20mで顕著に見られる。9.2km-50m右岸部に見られる突起は、崩落した根固め工が流心に突き出し、結果的に根固め水制の役割を果たしている。9.2km-40mは、崩落根固め工の直上流部であるために、流速が落ち、それに伴って掃流力が小さくなり、局所的な洗掘が生じなかったと考えられる。9.2km付近で見られる様な横断面形状になると、最深部に流れが集中し、さらなる河床低下を引き起こす可能性が高い。浅川のような礫床河川において、流れに対する河床の安定性は、河床表層材料の粒度分布や粒径の大きな石の存在等が大きく寄与していると考えられる。

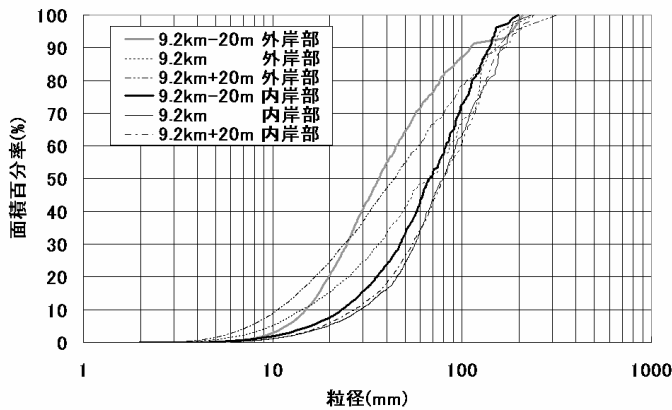
図-4 9.2km付近の粒度分布

図-4は9.2km-20m、9.2k、9.2km+20mの各測線についての河床材料調査結果を示したものである。3測線全てのケースにおいて粒度構成は異なるものの、粒径範囲に大きな違いは見られなかった。粒度曲線を見ると、100mmを超える範囲で滑らかな曲線が描けていない。これは、面積百分率で粒度分布を表現しているために、粒径の大きな材料が河床表層をどれだけ占めているかで粒度曲線に与える影響が変化するためである。

9.2km付近の河床材料の特徴として、外岸部の河床表層構成材料の粒径は内岸部の河床表層を構成する材料より小さくなっている。特に9.2km-20mでその傾向は、顕著になっており、 d_{60} は内岸部では80mm程度であるのに対して、外岸部では40mm程度であった。一般的に低水路湾曲部の河床材料分布特性は、外岸側の最深部で流速が速くなり、それに伴い掃流力が大きくなり、小さな粒径集団が掃流され、粒径の大きな材料が河床表層に現れ、内岸側に移行するにつれて次第に細粒化すると考えられている³⁾。しかし、調査結果から得られた9.2km付近の水衝部の河床材料分布特性は、外岸のほうが内岸より礫粒が小さく、異なる結果となっていた。

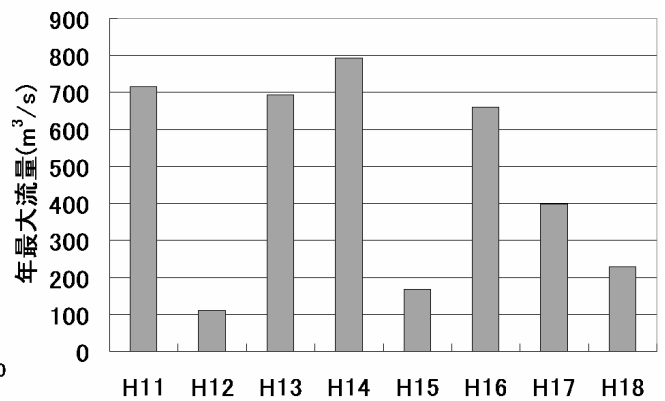
図-5 浅川出水状況

図-5に浅川の出水状況を示す。近年の最大規模の出水であるH16.10洪水(660.44m³/s)を対象として比較、検討を行った。一様粒径の限界掃流力の算出には岩垣の式を用いており、限界掃流力の算出には、Egiazaroffの式を芦田・道上が修正した式を用いて算出している⁴⁾。大きな粒径の礫床河川の限界掃流力の算出には、Egiazaroffの式の適合度は低いが、参考のために、一様粒径に対する岩垣式とともに用いる。ここでは9.2km+20mと9.2km-20mについて、それぞれ内岸部と外岸部で検討を行った結果を示す。

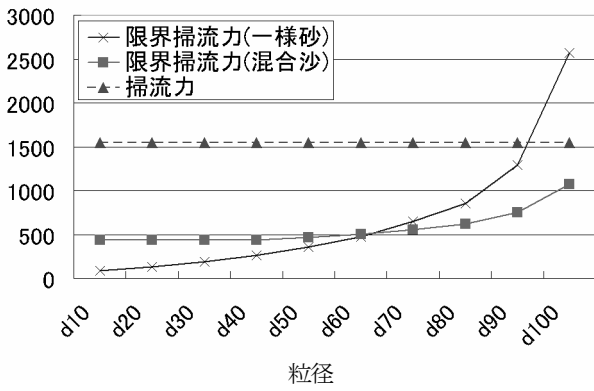
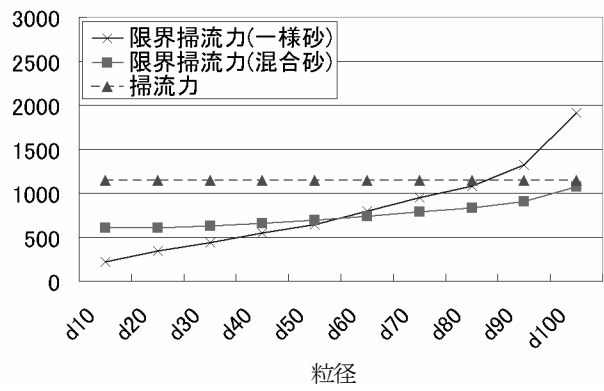
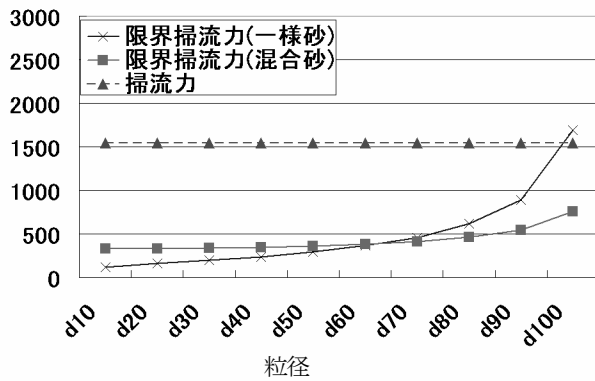
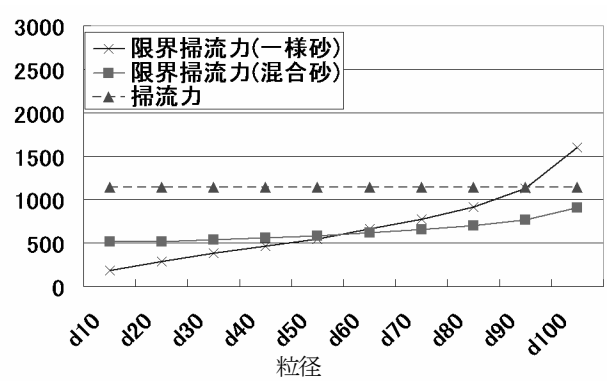
図-6 掃流力-限界掃流力の比較

図-6より、全てのケースで、作用した掃流力が粒径に対応する限界掃流力に比べて大きくなっていったことがわかる。外岸部では、 d_{90} クラスの粒径でも掃流されていたと考えられる。また、内岸部では、限界掃流力は外岸部と比較して大きな値を取っているが、 d_{60} クラスの粒径が掃流されていた。図-2の最深河床から推定される洪水流の水面勾配が大きいことから、調査で得られた粒径集団では、洪水期間に作用する掃流力に耐え得ることが出来ず、河床材料が掃流され、土丹が現れていたものと推定される。根固め工の崩落は、外岸部の大きな洗掘が主要原因であることが明らかである。外岸部を構成する粒径が内岸部の粒径より小さいことの原因として、洪水ピー

ク時には、滲筋河床を構成する河床材料は掃流され、河床には縦断的に土丹が露出し、砂礫が河床に留まることができなかつた。そして、小さい河床材料の集団が洪水減水期に運搬され、その掃流力に見合う量が沈降、堆積し、洪水後の河床を構成していたためと考えられる。

一方、内岸部は、洪水ピーク時の時間帯に外岸部に留まることが出来なかつた砂礫が、下流に運ばれるとともに、二次流によって内岸部にも運ばれ、堆積したものが残っており、このため内岸部を構成する粒径集団のほうが外岸部より大きくなつていたと考えられる。

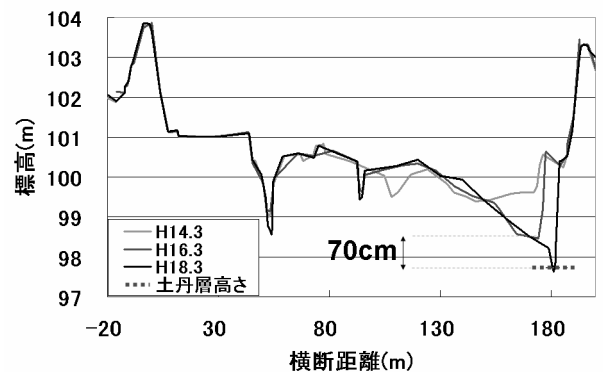
図-7 9.2km横断面形状と土丹層高さ

図-7 は9.2kmの横断面形状と測量時(H18.11)の土丹高さの関係を示したものである。この測量図は、経年的に徐々に外岸側の洗掘が進み、土丹層に最大洗掘深が達している事を示し、すなわち、さきの推定を強化するものである。H14.10, H16.10に700 m^3/s 規模の出水が生じ、湾曲部外岸側で河床低下が生じている。H16.3の時点で砂礫層厚さは約70cmあつたが、H18.3の時点では土丹層が河床表層に露出していたことがわかる。浅川9.2kmに

において、河床材料を構成する粒径集団の径が限界掃流力を超えてしまうことから、このような場合、砂礫層厚さが70cm程度では、出水の際に掃流されて河床低下が進行し、土丹層まで達してしまうことがわかつた。浅川の河床基盤である砂礫層がどれだけの厚さを有していれば、

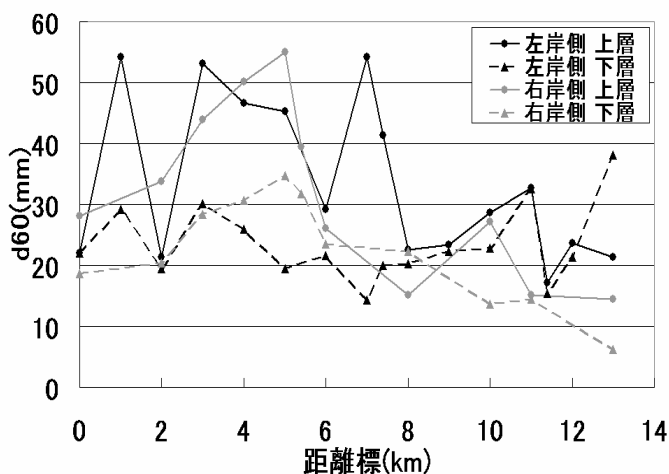
図-8 浅川における d_{60} の縦断分布

浅川において、沖積砂礫層が薄いことに起因する洗掘や構造物の安全性の問題は、9.2km付近だけでなく、縦断的に生じていると考えられる。図-8はH17年度河床材料調査のデータをもとに、 d_{60} の縦断的な分布を表したものである。ここでは、表層から深さ方向に30cmを上層、上層下30cmを下層としている。縦断的に d_{60} は、20mm～50mmまで幅を持って存在しており、左岸側と右岸側ともに、上層を構成する材料は下層と比較すると粒径が大きい。また、左右岸ともに、上層の d_{60} の縦断的な変化が下層の d_{60} の変化とほぼ対応しており、縦断的な河床材料の変化が深さ方向にも対応していることが分かる。

7.0kmでは、左岸部と右岸部で d_{60} が大きく異なっている。ここは、堤防線形が湾曲していることに加え、床固
