河川堤防の基盤漏水発生箇所と旧河道の関係

キタック 正会員 佐藤 豊
大淵 貴・上野 優

中央大学 フェロー 福岡捷二

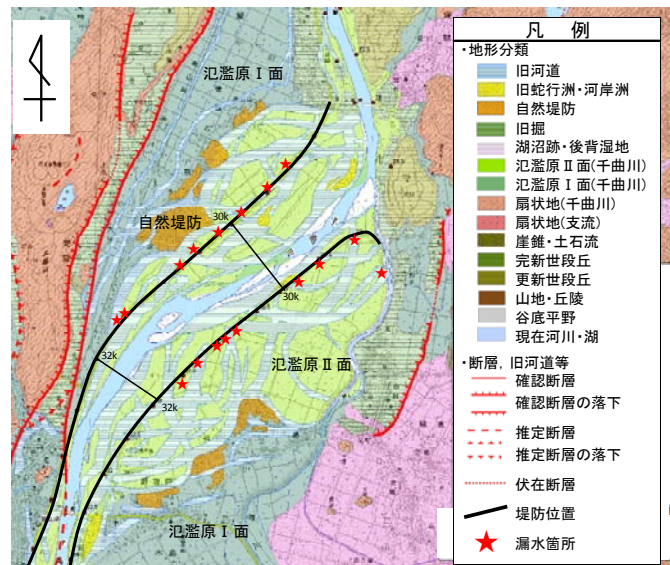
図-2 飯山盆地における旧河道分布図, 基盤漏水発生箇所

基盤漏水発生箇所を図-2に示す。同図には, 戦後米軍が撮影した空中写真により判読した旧河道分布図³⁾を示した。漏水発生箇所は, 旧河道と堤防の交差付近または旧河道で囲まれた位置にある。しかし, すべての旧河道で発生しておらず, 旧河道の形状や振幅等の特性を検討する必要がある。

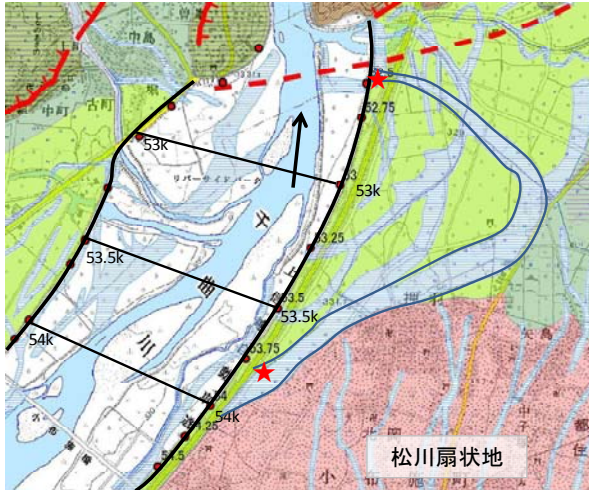
図-3 山王島地区の漏水発生位置

また, 平成18年出水の山王島地区(長野盆地, 右岸53.8k付近)においては, 堤防から約100m離れた地点で漏水が発生した³⁾。同地区は堤防盛土と上信越道の高速道路の盛土が複合した大規模な盛土形状で, この盛土と背後の松川扇状地に挟まれた低地部分(旧河道)で漏水が発生している(図-3)。このことから, 連続した旧河道で現在の河道部分とつながっている場合には河川水位の影響を受けるとともに, 周辺からの地下水の影響を受けていると考えられる。本論文では, 旧河道の形状等と漏水発生箇所の検討および旧河道の土質検討, 河川水位と旧河道

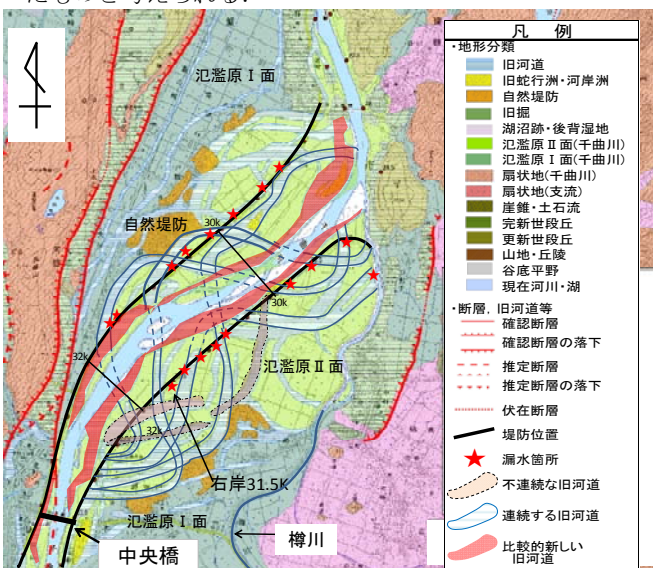
図-4 旧河道の分布

現在の千曲川は氾濫原Ⅱ面を流れており、それよりも高位面にある氾濫原Ⅰ面はかつて千曲川の河道部分であった。氾濫原Ⅰ面の旧河道は氾濫原Ⅱ面の旧河道の川幅よりも狭く網状流路状を呈している。次に、現在の河道が左右岸の旧河道を分断しているため、河幅や振幅が類似するものについて枠線を付けてつなぎ、不連続な旧河道と識別できるようにした。この連続した旧河道をみると大きく4本の蛇行した流れが確認できる。この4本の旧河道の外側に分布する旧河道は、河幅が小さく不連続なもので古い旧河道と思われ、洪水等によって分断されたものと考えられる。

この4本の蛇行した旧河道はいずれも中央橋下流右岸から始まっている。また、同付近に4本の連続する旧河道の

中に不連続な旧河道が分布しており、この不連続な旧河道の開始位置は、4本の連続する旧河道よりも下流側に位置し、古い旧河道と考えられる。

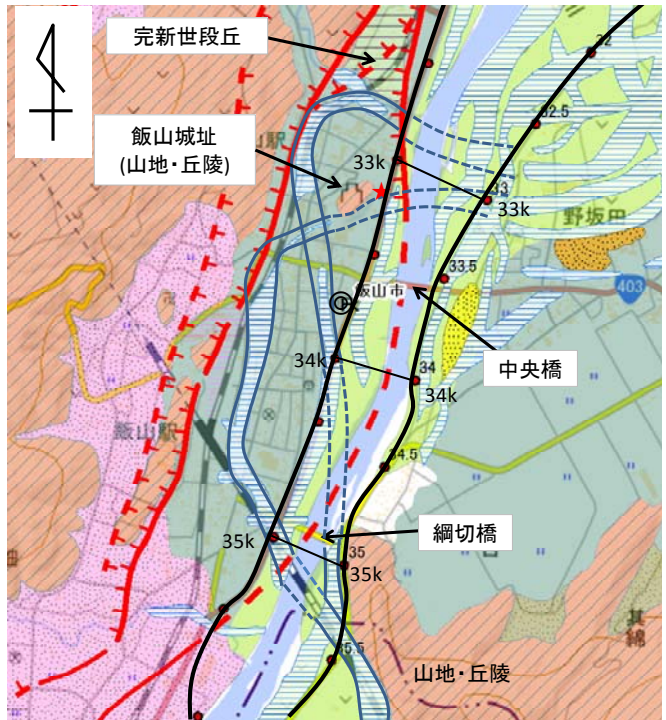
図-5 中央橋～綱切橋付近の旧河道分布

図-5には中央橋～上流の綱切橋付近の拡大図を示す。千曲川の流れは、綱切橋右岸の丘陵・山地に規制され、左岸側の氾濫原Ⅰ面(飯山城址)に向かう2本の旧河道が確認できる。飯山城址は山地・丘陵で氾濫原Ⅰ面よりも高い。また、下流側の完新世段丘も氾濫原Ⅰ面よりも高く、綱切橋右岸の山地・丘陵で流れを規制され左岸側に向かい、飯山城址や完新世段丘の高地に規制され、中央橋下流右岸の蛇行へと向かっている。

また、同図に断層⁶⁾を示したが、現在の千曲川の中央橋～綱切橋付近の河道は伏在断層(図中の点線の断層)に規制され直線的に流れている。この断層は逆断層で北西側上がり、南東側下がりであり氾濫原Ⅰ面は氾濫原Ⅱ面に比べ高い。氾濫原Ⅰ面にある旧河道はさらに西側にある断層によって流れが規制されている。したがって、飯山盆地における千曲川の流れは、かつては中央橋～綱切橋付近の山地・丘陵を抜け出て扇状地地形を呈し、網状流路を形成していたものと思われる。このことは図-4の氾濫原Ⅰ面の旧河道形状から推定される。この後、断層の活動の東側下がりによって地形勾配が緩くなり、千曲川は蛇行するようになった。さらに断層の活動が続き、中央橋～綱切橋付近の千曲川の流れが断層に規制され、直線的な流れとなったものと思われる。このことは、図-4の塗りつぶした旧河道(比較的新しい旧河道)が蛇行した旧河道を分断していることでも読み取れる。基盤漏水発生箇所は、この蛇行した旧河道で発生している。しかし、中央橋下流右岸の蛇行した旧河道部分では漏水が発生しておらず、次節の河川水位との検討を行う。

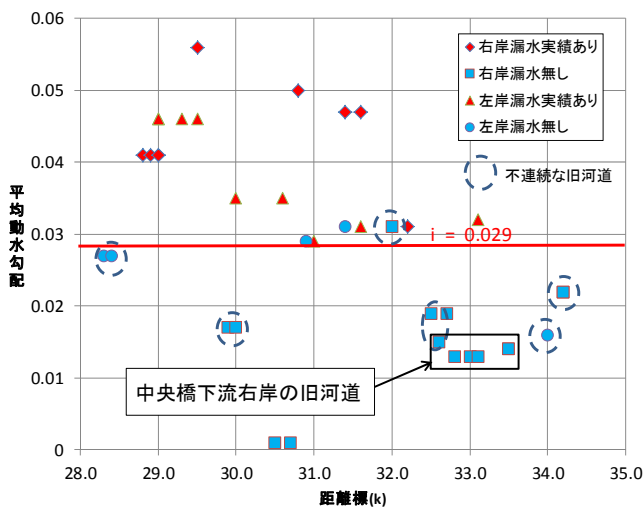
図-6 旧河道での漏水発生の有無と平均動水勾配の関係

昭和57年～平成25年で発生した漏水箇所と近傍の定期横断面を用いて平均動水勾配H/Dを求め、漏水発生箇所と漏水が発生していない旧河道との関係を図-6に示した。ここに水位差Hは洪水痕跡が測定されている平成25年9月水位を敷幅Dは表のり面痕跡水位位置と裏のり戻までの距離を用いた⁷⁾。図から、漏水発生箇所は、平均動水勾配H/D=0.029以上の範囲にある。中央橋下流右岸の平均動水勾配は、0.012前後と漏水発困発生の閾値0.029よりも小さく、漏水履歴が無いことと一致する。分断された不連続な旧河道の平均動水勾配は、0.012～0.031の閾値付近または低い値の範囲にあり、連続する旧河道は不連続な旧河道よりも低い位置に分布していることを示す。このことは断層の活動による盆地部の沈降によって新しい旧河道ほど低い位置を流れているものと思われる。

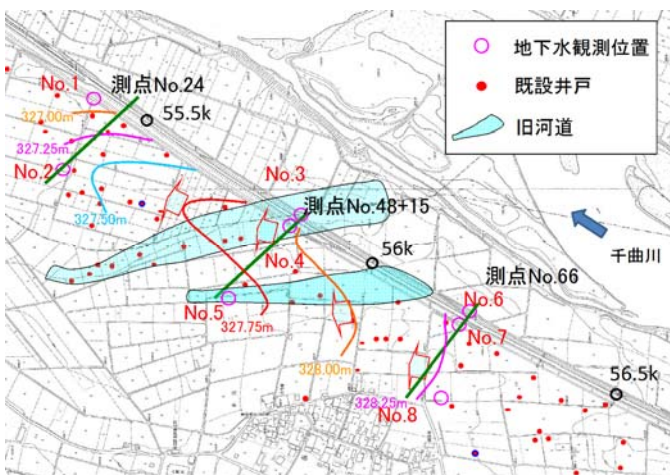
図-7 飯田地区の地下水位コンター図

上記の関係図から、旧河道部分では河川水の影響を受けていることが推測される。千曲川の飯田地区(左岸距離標54.5k～56.5k付近)では旧河道部分を含めた地下水位観測が行われており、地下水位コンター図を図-7に示す。堤防および堤内地に8箇所の水位計を設置し、遮水矢板施工後の地下水位観測を実施し、2010年2月の地下水位コン

ター図を作成した。同図から、旧河道が分布していない測点No. 66(水位計No. 6, 7, 8)では、地下水位コンター線が堤防横断方向に並行した形状となっているが、旧河道部分に設置している測点No. 48+15(水位計No. 3, 4)での地下水位は堤防横断方向の堤内地側に設置したNo. 5に対して高く、旧河道付近から地下水位コンター図の尾根が形成されていることから、旧河道部分で河川水が流入し、地下水位が高くなっていると考えられる。

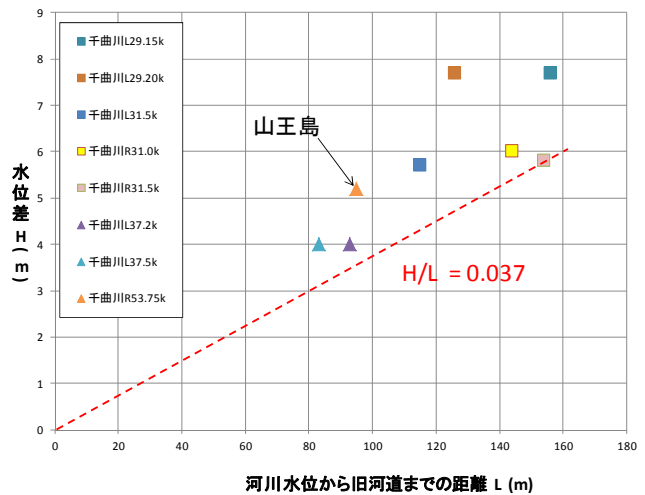
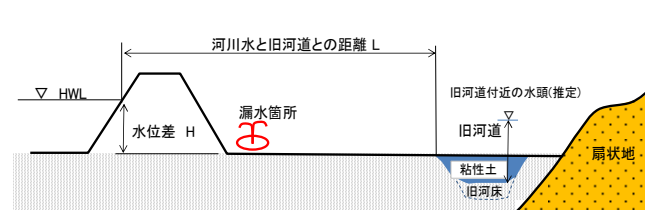
図-8 漏水発生箇所における水位位置と堤防前面から旧河道までの距離の関係

次に、漏水発生箇所は、旧河道と現堤防の交差点付近で発生しているほか、前記の山王島地区のように現堤防と旧河道に囲まれた部分でも漏水が発生している。ここで、水位差H(河川水位と裏のり戻付近の高さの差)と堤内地側に分布する旧河道までの距離Lの関係を図-8に示す。同図から、漏水が発生する箇所の河川水位差と堤内地側に分布する旧河道との距離の関係性が高く、河川水位差4m程度で旧河道との距離は80～100m程度、河川水位差が6～8m程度で旧河道との距離は120～160m程度である。山王島地区(図-3)は、背後の松川扇状地の地下水の影響を受けた漏水でH/L=0.055である。最小値の右岸31.5k地点のH/Lは0.037で同地区も背後の支川樽川(図-4)からの伏流水の影響を受けた漏水と考えられている。同地区の漏水調査では融雪期に漏水箇所から湧水を確認しており、背後の広域地下水の影響を受けていることを確認している(写真-1)。堤防弱点箇所の抽出では、広域地下水の影響を含めた現地踏査も重要で、図-8の関係図をさらに充実させると、河川水位差に応じた踏査範囲を求めることが可能と考えられる。

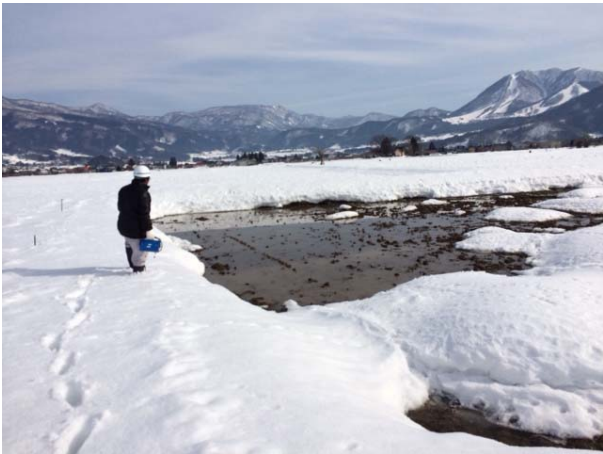
写真-1 2013年9月右岸31.5k付近の漏水発生箇所の融雪期の湧水状況(2014年3月調査時)

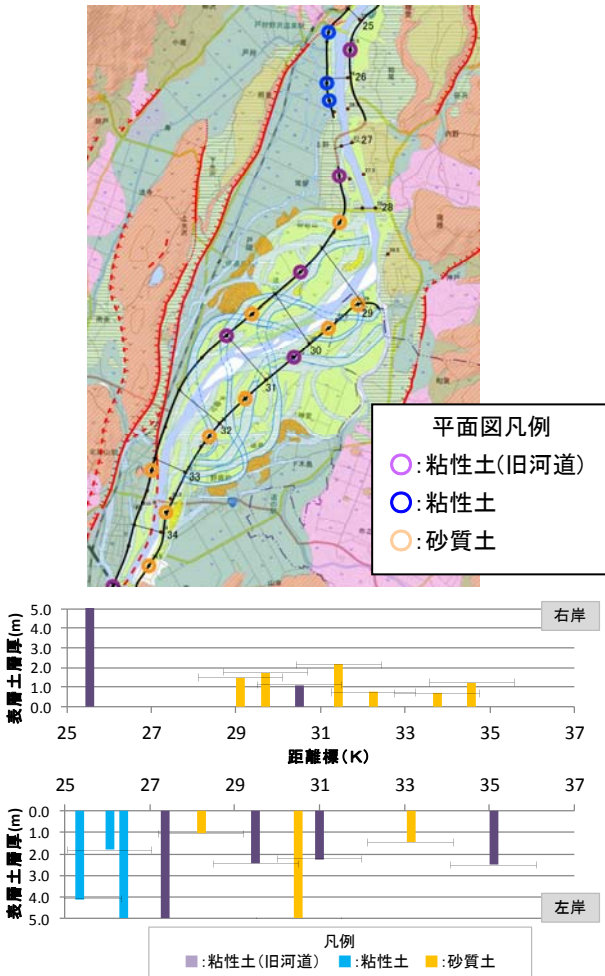
図-9 飯山盆地の旧河道および氾濫原等の土質分布図

飯山盆地で実施したボーリングデータを用いて、旧河道の土質と旧河道以外の氾濫原、自然堤防の土質を確認し、図-9に示した。27k付近から上流では旧河道の土質は粘性土であり、旧河道以外の氾濫原、自然堤防の土質は砂質土である。27kから下流では地形に関係無く、粘性土が厚く分布する。これは下流に狭窄部があり、洪水時は滞留時間が長く細粒土が厚く堆積する環境にあると考えられる。

図-4の旧河道が蛇行している範囲では旧河道の土質は粘性土で、堤防が交差する付近では「行き止まり地盤」が形成されている。しかし、必ずしもすべての交差箇所でも漏水が発生しているわけではなく、河川水位および背後の地下水位の影響を受けて漏水が発生するものと考えられる。
