# 多摩川水系における河川横断構造物の 予防保全に向けての具体的検討

TOWARDS PREVENTIVE MAINTENANCE OF RIVER CROSSING STRUCTURE  
AND CHANNEL IN THE TAMA RIVER SYSTEM

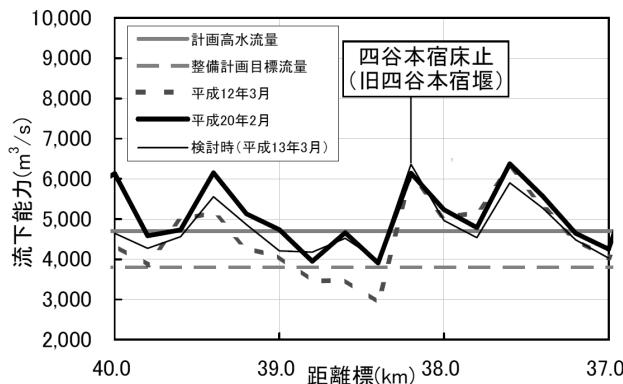
図-2 四谷本宿堰改築前後の流下能力図

堰から床止としたことで、その上流側の流下能力については、予測以上に向上している(図-2)。これは床止化により施設敷高を下げたことで堰地点の河道断面積が大幅に拡大したことや堆積していた土砂が予測以上に床止を通して下流側へ移動したためと考えられる。

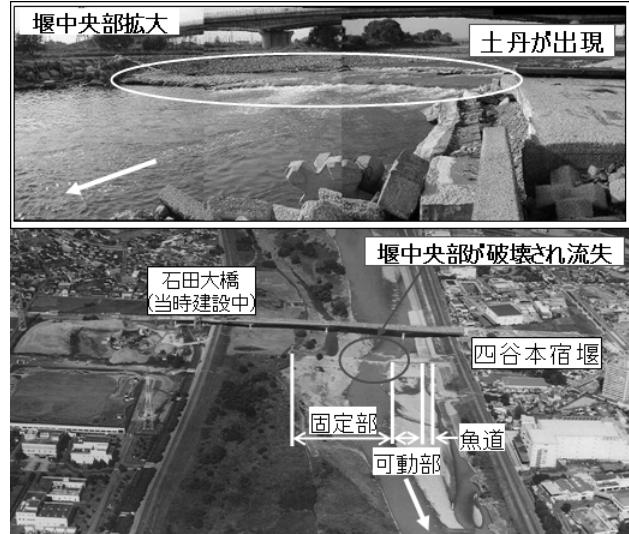
灌漑用水の取水施設であった四谷本宿堰(図-1, 現在, 床止)は、平成11年8月洪水以降、堰下流護床工損傷部の補修を施設管理者に求めていた。そうした中、平成13年9月洪水により、その損傷部から護床工が崩壊し、土丹層露出及び侵食を契機に堰中央部が破壊され、流出する被害を受けた(写真-1)。また、堰下流部では砂州の発達により低水路を狭めていたことから左岸側に局所洗掘が発生し、河岸際の水制工が流出し堤防の安全性が損なわれる状況となった(写真-2)。このため、施設管理者と調整し、取水方法をポンプ方式に変更することで、流下能

写真-1 四谷本宿堰被災状況(平成13年9月撮影)

力を向上させるため、施設敷高を切り下げ(約2.0m)、取水用の堰からブロック構造の床止(河川管理施設)として改築を行った。あわせて、床止下流部の水衝部対策及び河道整齊を実施し、堤防の安全性を向上させた。

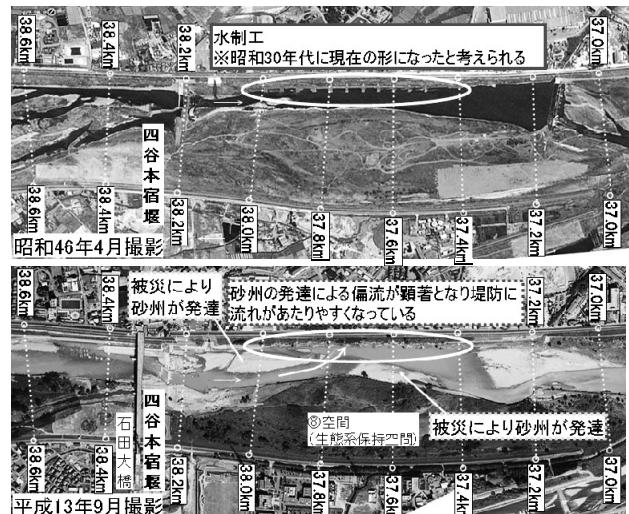
写真-2 四谷本宿堰下流の状況

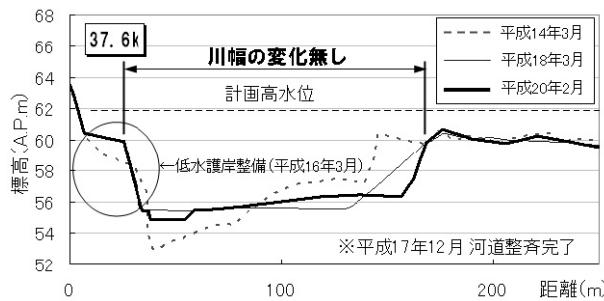
図-4 河道整齊実施前後の横断測量

河道整齊後の状況としては、横断測量結果を見ると川幅を広げた効果は継続し、局所洗掘も発生せず安定している(図-4)。また、施設敷高の切り下げにより施設上流部の平均河床高が低下し河床の縦断形が改善された(図-5)。低水護岸は、平成19年9月洪水を受けても変状せずに安定している。平面二次元流解析による流速分布は、図-6のように床下流において、横断方向にほぼ一様となり、川幅拡大時の横断形状が概ね維持されている現状と整合している。

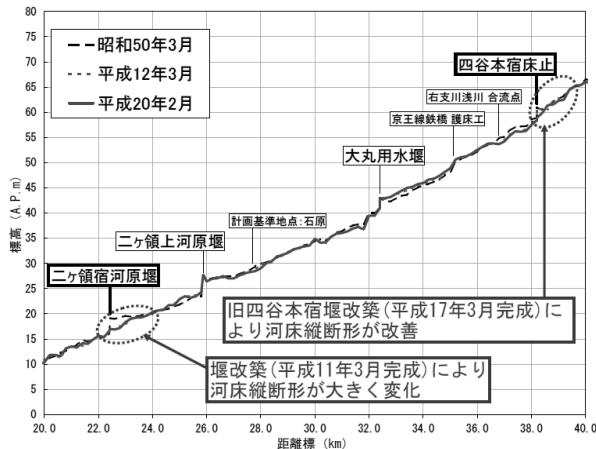
図-5 平均河床縦断図(20.0km~40.0km)

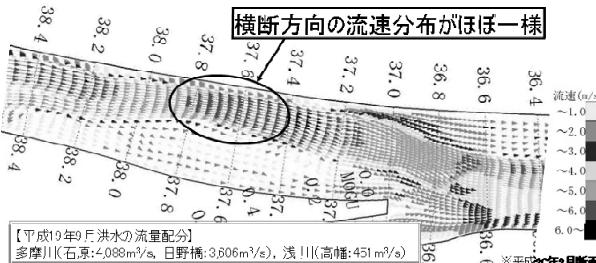
図-6 改修後の流速分布

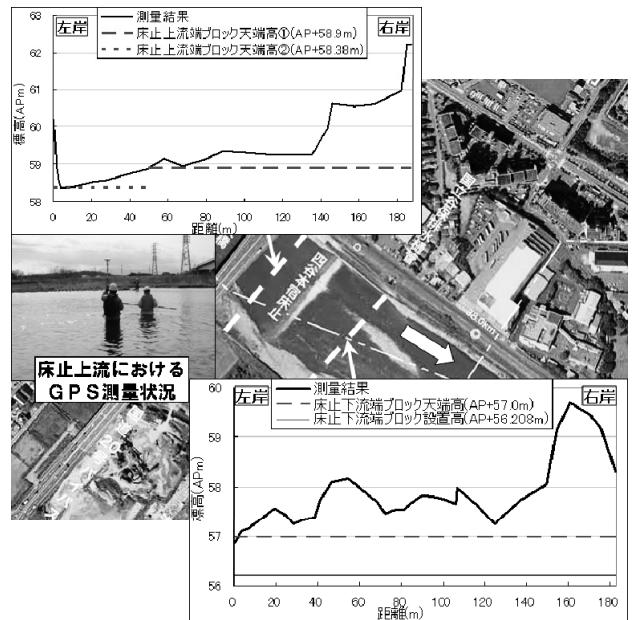
図-7 四谷本宿床止上下流端部G P S測量

床止におけるG P S測量横断結果であり、土砂堆積が見られるものの、床止上下流端部のブロック設置高等の施設の変状は見られなかった。外観調査では、周辺よりも敷高を下げた中央魚道部周辺のブロック突起部のみ摩耗が進行していたが、必要なブロック重量(4t)は確保されていることから、問題は無いと判断した。

床止ブロックは、急激な沈下が発生した場合に施設崩壊へ繋がる危険性があるため、ブロック設置高及び床止上下流端部河床高を把握するための測線を設け、定期的に直接水準による横断測量を実施する。ブロック単体について、摩耗の進行状況を把握するため、計測箇所を定めた上で、定期的に目視等による外観調査を行う。各々の頻度は、堰周辺の河道変化の把握等を含めた定期横断測量と合わせて実施する。

被災発生要因となり易い床止下流端部は、経済的に計測が可能なG P S測量により河床変動を出水期前後に把握する。あわせて経過観察のため、河道整齊を実施した低水路部分の形状変化についてもG P S測量を実施する。

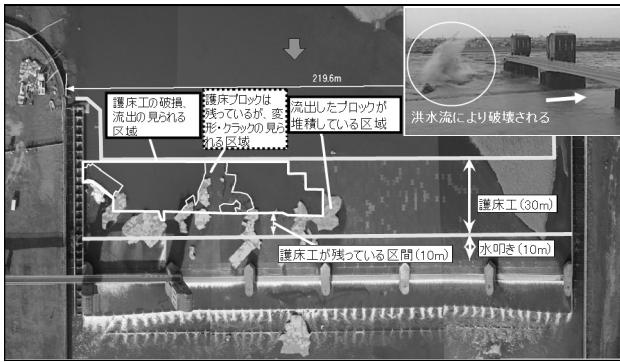
図-8 二ヶ領宿河原堤上流護床工の被災状況

10年度に完成した二ヶ領宿河原堤(図-1)は流下能力向上のため構造を見直し、固定堰から可動堰へ改築し、その際に堰敷高を2.1m下げ、上流部の一部で河道掘削を行った。また堰下流では、土丹層の右岸方向への傾斜による右岸の局所洗掘が顕著であったため、右岸高水敷を造成することにより流れを中央部へ寄せたことで、下流部の局所洗掘が解消され、河床が上昇傾向を示した。しかし、平成19年9月洪水で、図-8のような堰上流護床工(ブロック構造)がめくれあがる被害が発生した。被災後に行った要因分析によれば、上流護床工右岸側の砂礫層の経年的な河床低下(深掘れ)が生じていた。深掘れはブロック下まで進行し、ブロックを間詰めコンクリート等で一体化していたことから上流護床工は片持ち状態となり、集中する水流でブロック下面への揚圧力が増大し、ブロックが浮き上がり流出したと考えられている<sup>3)</sup>。このため、護床工の復旧に加え、上流護床工右岸部に深掘れ対策としてブロックを設置した。直接的な堰護床工右岸上流付近の深掘れを防ぎ、護床工高さと当該設置高を同じにすることでスムーズな水流が確保された。

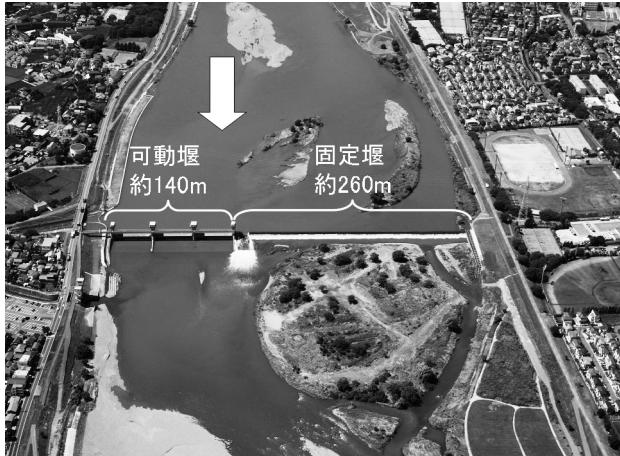
写真-3 二ヶ領上河原堤

灌漑及び工業用水取水のために設置された二ヶ領上河原堰(図-1、写真-3)は、昭和46年に改築が行われ、可動堰約140m、固定堰約260mとなっている。現在、堰上流土砂堆積とその上流の基準地点である石原観測所周辺の河道断面不足により河川整備計画の目標流量を安全に流下

させることが困難となっている。加えて、平成19年9月洪水の際には同堰による土砂堆積が要因となり堰から石原観測所までの約1kmの区間で計画高水位を超過する事態が発生した。また、可動堰と固定堰が混在するため洪水流が右岸側(可動堰部)へ集中する偏流が発生し、局所洗掘が発生している。このため、平成21年度より固定堰を切り下げ(1.6m)、可動堰へ改良する対策に着手しており、平成24年度完成を予定している。堆積している土砂の下流への移動を活発化させるため、堰改築とあわせて堰上流の河道掘削を行うこととしており、今後、二ヶ領上河原堰から二ヶ領宿河原堰までの連続した砂州の状態把握を行うことが重要となってくる。

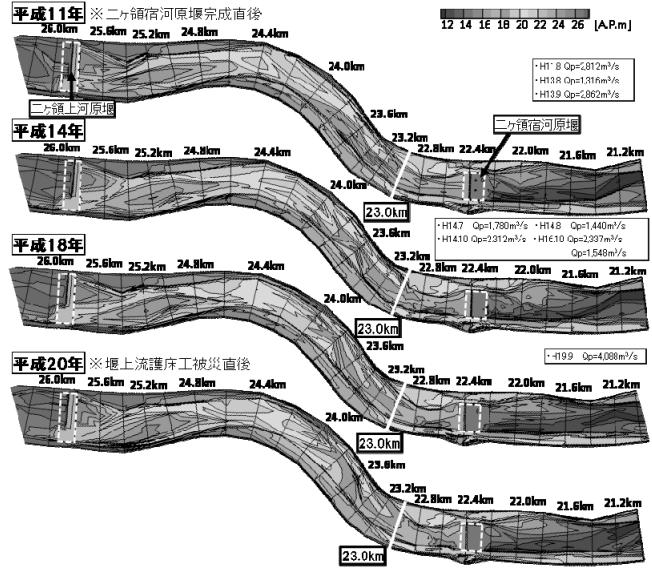
図-9 二ヶ領宿河原堤周辺河床高経年変化

二ヶ領宿河原堰は、堰改築により堰敷高を低下させたため、堰上流河道の土砂移動が活性化した。堰上流は、改築前から右岸側が洗掘傾向にあり、改築後は堰切り下げ効果により深掘れが進行していた。被災を受けて以降、河床変動を確認したところ、経年的に堰の影響を受けながら砂州及び濁筋が下流に動いている状況にあり、その変動で護床工右岸側が洗掘傾向となっていたことがデータ分析により判明した。具体的には、経年的に把握した河床形状の変化に着目すると、図-9のように23.0km上流砂州が下流へ広がるように移動している。また堰直上流被災箇所周辺(22.6~22.8km付近)の河床変動を見ると、濁筋となる右岸低水護岸沿いに河床の低い範囲が分布し中小規模の洪水により、上流砂州前縁が下流側へ移動し、左岸側に堆積傾向がみられた。それにより、流速の速い箇所である濁筋と砂州前縁が重なり、深掘れが生じやすい河道特性となっていた。このことは、取得しているデータを用いて的確に河床変動を表現・把握し、出水による影響を予測することが出来れば、予防保全的な対策の実施が出来た可能性を示している。

一つである砂州の移動・変形といった河床変動状況を予測することが出来れば、被災前に対策をとることが可能であったと言える。このことから、砂州の移動・変形から局所洗掘箇所の移動・拡大について河床高センター図を更新し傾向を把握・分析し、そのデータを蓄積していく。特に、二ヶ領上河原堰上下流については、堰改築及び河道掘削という河道への大きなインパクトがあることから、改築後の河床変動状況について、二ヶ領上河原堰から二ヶ領宿河原堰の間で、隨時、横断測量等のデータを取得し、センター図作成により分析を行っていく。更に、必要に応じ、センター図を初期河床として洪水流による河床変動解析を行い、その解析結果をもとに構造物周辺の河床変動を予測し、局所洗掘進行による堰護床工端部や護岸基礎の低下等といった現象が予測される箇所は、必要なモニタリング(測線ピッチを細かくした横断測量等)や対策の検討を実施する。

二ヶ領宿河原堰においては、深掘れ対策箇所周辺の洗掘状況を把握するとともに、深掘れ傾向を長期的に抑制するため、右岸側への洪水外力集中を緩和させるような上流側の河道掘削や堰操作運用ルールの検討を行う。
