多摩川における許可工作物の維持管理 を含めた河道管理

MAINTENANCE AND MANAGEMENT OF THE TAMA RIVER INCLUDING PERMITTED RIVER STRUCTURES

小澤太郎¹・下條康之²・石川武彦³・福岡捷二⁴

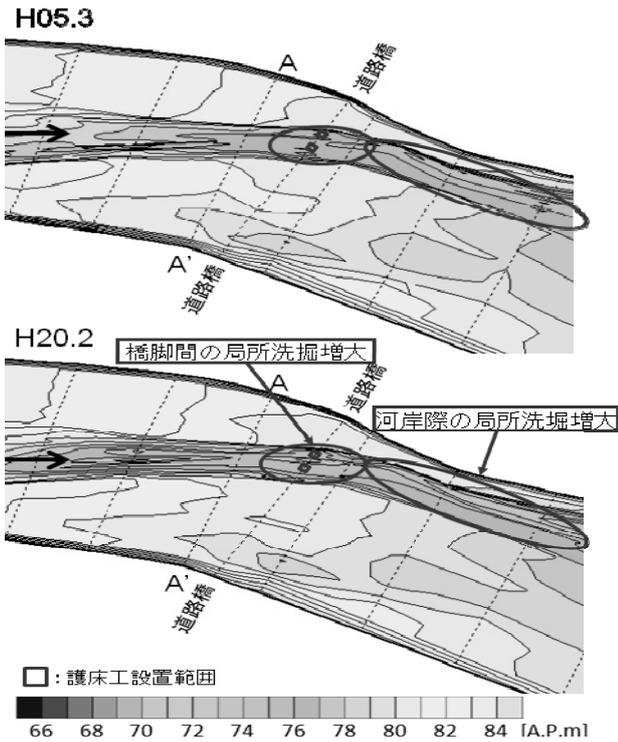
図-4 道路橋周辺の河床高コンター図

道路橋橋脚周りは、護床工で保護されているが、護床工の無い橋脚間が大きく河床低下している箇所が見られる。上流に取水堰があることで、土砂が止められている上に、右岸側の砂州が固定化することで、橋脚周辺や河岸際の河床低下が大きくなっている(図-4)。道路橋上流では河道内に土丹が露出しており、洪水流により洗掘を受けている。

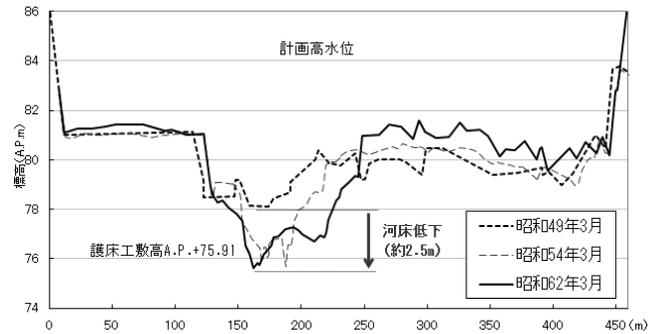
図-5 道路橋上流部(A-A'断面)の横断測量図(護床工設置前)

図-5に示す道路橋より約150m上流部の横断測量図によると、昭和49年9月洪水により、橋脚周りの洗掘は始まっていたものと想定される。その後、昭和49年から昭和62年にかけて最深河床高は約2.5m低下しており、さら

道路橋は、橋脚周りの洗掘が著しかったことから、昭和61年度に橋脚周辺のみ護床工を設置した。

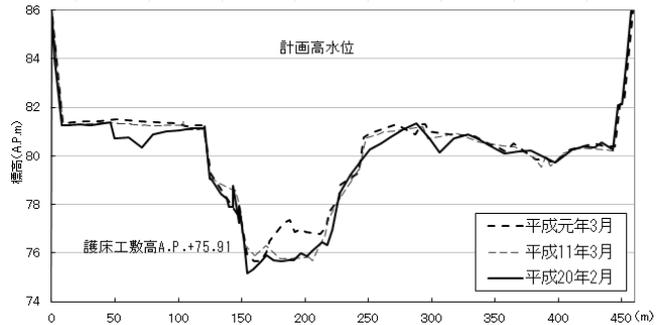
図-6 道路橋上流部(A-A'断面)の横断測量図(護床工設置後)

なる橋脚周りの洗掘を防止するために護床工を設置した。護床工設置後においても、平均年最大流量を上回る洪水により図-6に示すように橋梁上流部では河床低下傾向にある。

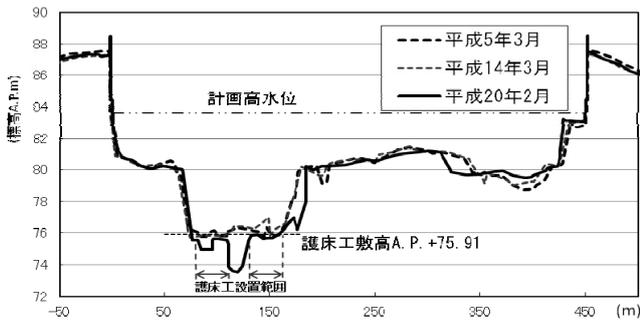
図-7 道路橋部の横断測量図(護床工設置後)

橋梁部の横断形状については、図-7に示すように、護床工設置後の平成13年度までは護床工高さを確保していたが、平成19年9月洪水(3,440³/s)により、護床工中央部が大きく洗掘され、護床工の一部が沈下している。

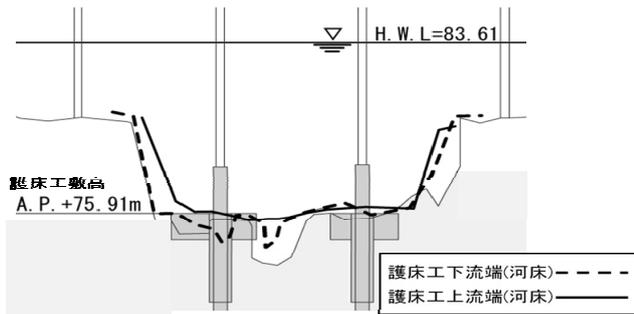
図-8 道路橋護床工上下流端のGPS横断測量図(H24.2)

図-8は道路橋護床工上下流端で平成24年2月に実施したGPS測量結果である。下流端の河床が洗掘を受けているものの、上流端の河床は、ほぼ護床工敷高と同じであることから、現時点での護床工上流端の洗掘は小さいと思われる。

河川管理者による当該橋の改善必要性の判断としては、『橋脚基礎が露出、橋脚間で局所洗掘』のため、対応策要検討であり、施設管理者には伝えている。施設管理者としては、道路橋の通行安全は確保されているが、河床低下の進行を懸念し、橋脚基礎部の防護策について検討している。今後は互いに技術的な情報共有を図りよりよい対応策を検討していくことで意見の一致を見ている。

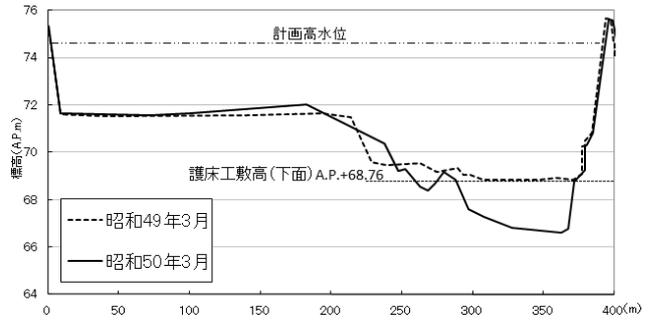
図-9 鉄道橋下流部(B-B'断面)の横断測量図(S49.3-S50.3)

までに橋脚補強を完了している。しかし、完成まもない昭和49年9月洪水の影響により、図-9に示すように橋梁より約180m下流部の河床が低下した。

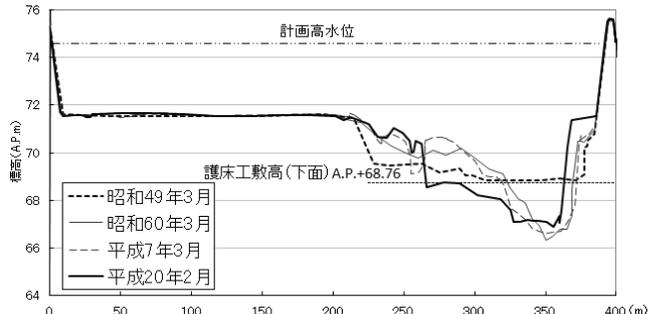
図-10 鉄道橋下流部(B-B'断面)の横断測量図(S49.3-H20.2)

その後、昭和57年8月洪水をはじめとして平成6年までに計8回の平均年最大流量を上回る洪水をうけ、昭和49年3月から平成7年3月までに橋梁下流部の最深河床高は約2m低下した(図-10)。

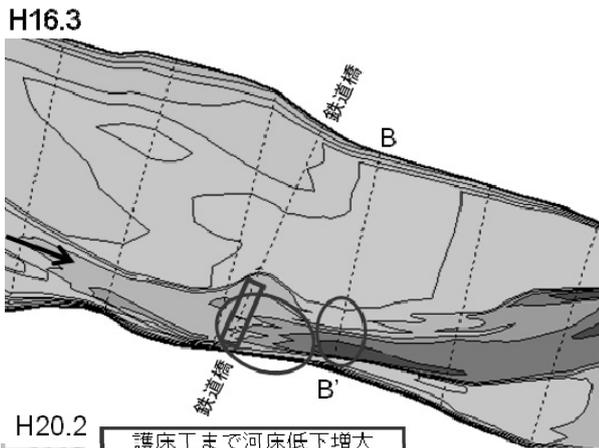
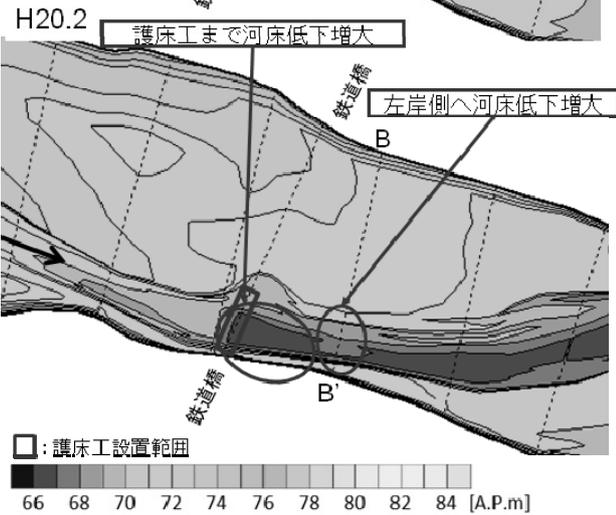
図-11 鉄道橋周辺の河床高コンター図

長年の洪水により昭和42年に整備した護床工が沈下し、平成7年度には下流側へ護床工を延伸した。平成7年の護床工延伸後、平成19年9月洪水により、流心部の護床工が被災した。洪水前後の橋梁下流部の横断図をみると、左岸側に河床低下が拡大している。図-11に示す河床高コンター図では、護床工直下まで河床低下範囲が増大していることがわかる。以上より、護床工が被災した原因は、護床工敷高下面以深まで河床が低下し、かつ、横断方向に拡大したことから、護床工基礎材の吸い出しされる範囲が広がり護床工の不安定化が生じ、被災したと考えられる。被災箇所については、平成20年3月に当該施設管理者により、ふとん籠およびブロックで災害復旧工事を行っている。

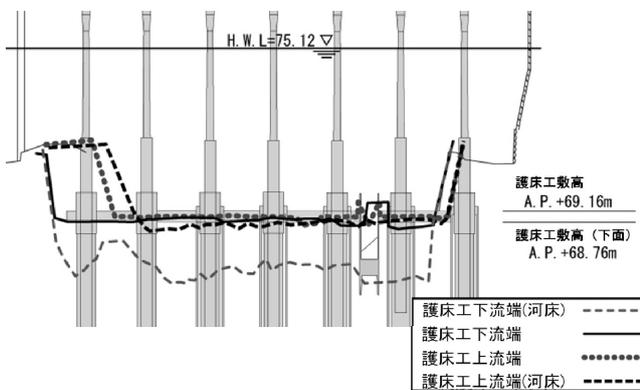
図-12 鉄道橋護床工上下流端のGPS横断測量図(H24.2)

平成24年2月に鉄道橋護床工上下流端でGPS測量を行った結果、護床工上流端では、護床工敷高下面よりも河床が低下している。また、下流端では大きな洗掘がみられ、護床工は沈下していることがわかった(図-12)。

鉄道橋としての運行安全は確保されているが、河川管理者による当該橋の判断としては、『落差工下流側に護床工が無い』ということで、対応策要検討としている。このことを施設管理者にも伝え、これ以上河床が下から
