大河津分水路床止め工群改修の経緯と 河床の安定化について

On the Process and Effects of Groundsill Repairs and Riverbed Stabilization
of the Ohkouzu Diversion Channel

Shuji TSUNEYAMA, Masazumi OGAWA, Hiroyuki MITA, Kazuhito ASAMI,
Makio HOYOU, Tomoyuki MARUYAMA, and Shoji FUKUOKA

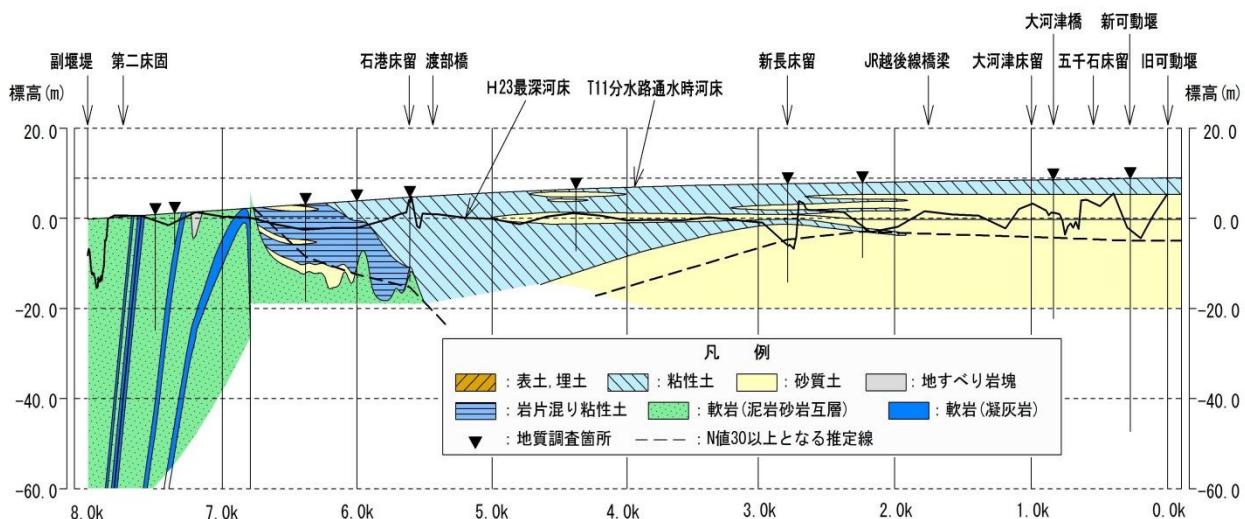
図-2 大河津分水路の地質縦断図

分水路の地質縦断分布を図-2に示す。大まかには、河口から約2kmまでの区間は建設当時に開削した山地区間とその上流の有堤区間に大別される。山地区間は、新第三紀に堆積した寺泊層と呼ばれ、砂岩泥岩互層・凝灰岩により構成される軟岩が河床に分布している。一方、有堤区間は、分水路通水以前に信濃川本川の蛇行により形成された氾濫原に位置し、砂や粘性土が河床に分布しており、N値30以上の層がT.P. -4.0 以深にみられ、その上層部は、シルト・粘土と砂の互層構造となっている。なお、粒径は大河津可動堰から下流に向かって小さくなっている。

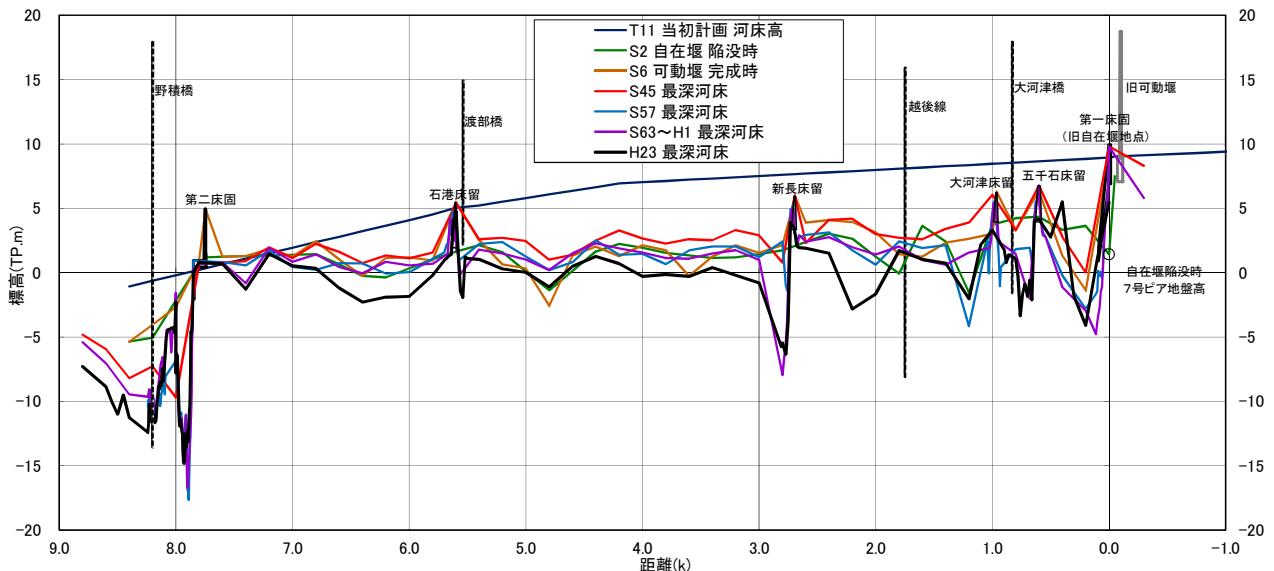
図-3 大河津分水路の最深河床縦断図

大河津自在堰が倒壊する昭和2年（1927）までの5年間に河床低下が大幅に進んだ。この結果が自在堰の陥没につながっており、最深河床は通水時と比べ5m以上低下した箇所がみられた。この自在堰陥没直後に着手し昭和6年（1931）に竣工した「信濃川補修工事」により、旧可動堰と分水路の床止め工群が新たに設置され、通水当初のような著しい河床低下は抑えられたものの、分水路全体の河床低下は依然として進行している。

図-3は、昭和6年（1931）から現在に至る測量成果を重ね合わせた、分水路の最深河床縦断図である。これによれば、昭和60年（1985）頃まで分水路全体で一貫して河床低下が継続し、特に床止め工群周辺で局所洗掘が進行してきたことが分かる。近年発生した平成16・18・23の洪水による河床低下量は少なく、分水路の河床は現状では安定化傾向にあるといえる。

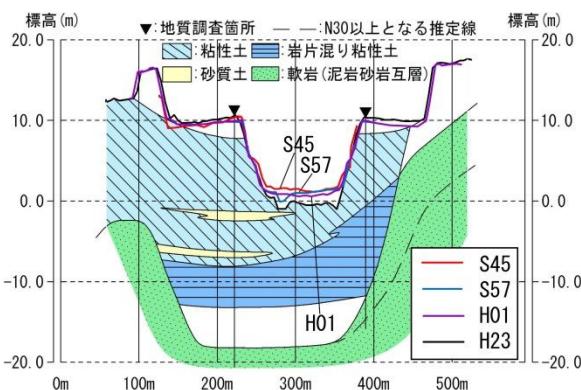
図-4 石港床留下流 (6.0k) の地質及びH23測量横断図

図-4は、石港床留下流の6.0kにおける横断面での地質と河道の経年変化との関係を示したものであり、経年に河床全体が侵食されている。これは、流砂・流水による摩耗が考えられ、局所的な洗掘箇所では、相対的に耐侵食力の小さい弱層または砂層の存在が考えられる。

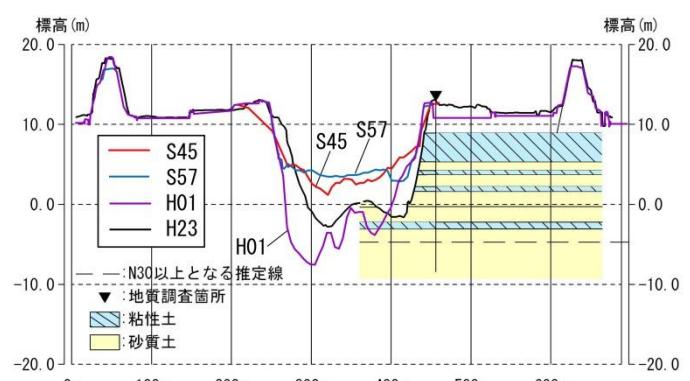
図-5 新長床留下流 (2.8k) の地質及びH23測量横断図

また、図-5に示す新長床留下流の2.8kにおいては、シルト・粘土層の侵食と砂層の吸い出しにより大きく河床が低下し、N値30以上の砂層付近に最深河床が位置している。これは、シルト・粘土と砂の互層構造の場合、シルト・粘土層がなくなると直下の砂層が吸い出されるため、大きな河床低下が生じやすいことによるものと考えられる。なお、山地区間の特性については次章で述べる。

ると図-7より、昭和6年の新長床留設置から昭和19年までは最深河床高は概ねT.P. 2.0で推移していたが、昭和22年には急激に河床低下が発生し、以降は維持補修対策の実施と河床変動を繰り返している。これは図-5より、T.P. 2.0付近のシルト・粘土層の露出により、昭和19年までは河床低下が抑制されていたが、以降の河床低下により砂層が吸出しを受け、河床低下が進行したと考えられる。したがって、河床にシルト・粘土と砂の互層構造がみられる場合、有堤区間の河床安定のために、シルト・粘土層の侵食を抑え、砂層の吸出しによる洗掘を防ぐ対策が重要となる。特に床止め工下流では、床止め工の落差により水面勾配が急となるため摩擦速度が大きくなり洗掘が発生しやすい。このような洗掘しやすい箇所での集中的な対策が効果的であるものと考えられる。

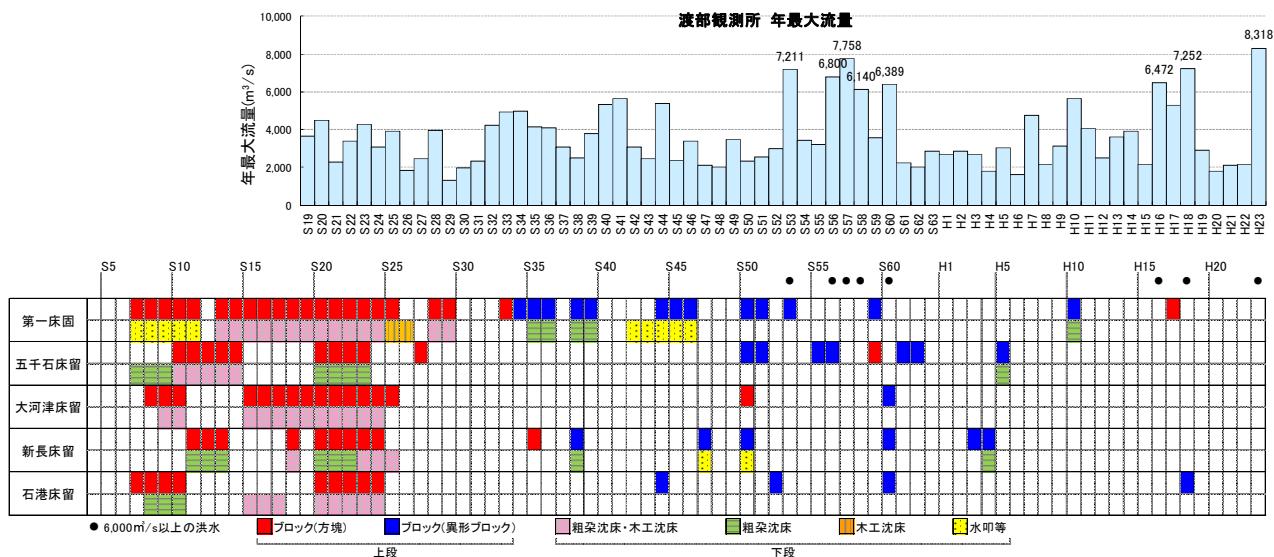
図-6 有堤区間の床止めにおける維持補修・洗掘対策の履歴と年最大流量の関係

有堤区間に設置された5箇所の床止めの維持・補修履歴と観測を開始した昭和19年以降の年最大流量の関係を示したのが図-6である。昭和40年代までは床止め下流側の洗掘箇所に粗朶沈床及び方塊（立方体形状のブロック）、上流側は木工沈床を設置してきたが、昭和40年代後半以降は、施工機械の進歩等により大型の異形ブロックの投入が可能となった。また、図-7は有堤区間の床止め工群下流の最深河床高の変位と年最大流量の関係を示す。新長床留下流では最深河床高の変動が大きくなっているが、他の床止め工群下流については、昭和6年の「信濃川補修工事」完成から昭和55年の間では、最深河床高の変動は小さかった。その後、昭和56、57、58年に3年連続で大きな洪水が発生したため、全ての床止め工群周辺で局所洗掘が進行したが、以降のブロック投入等の対策により洗掘の進行は概ね抑制されている。

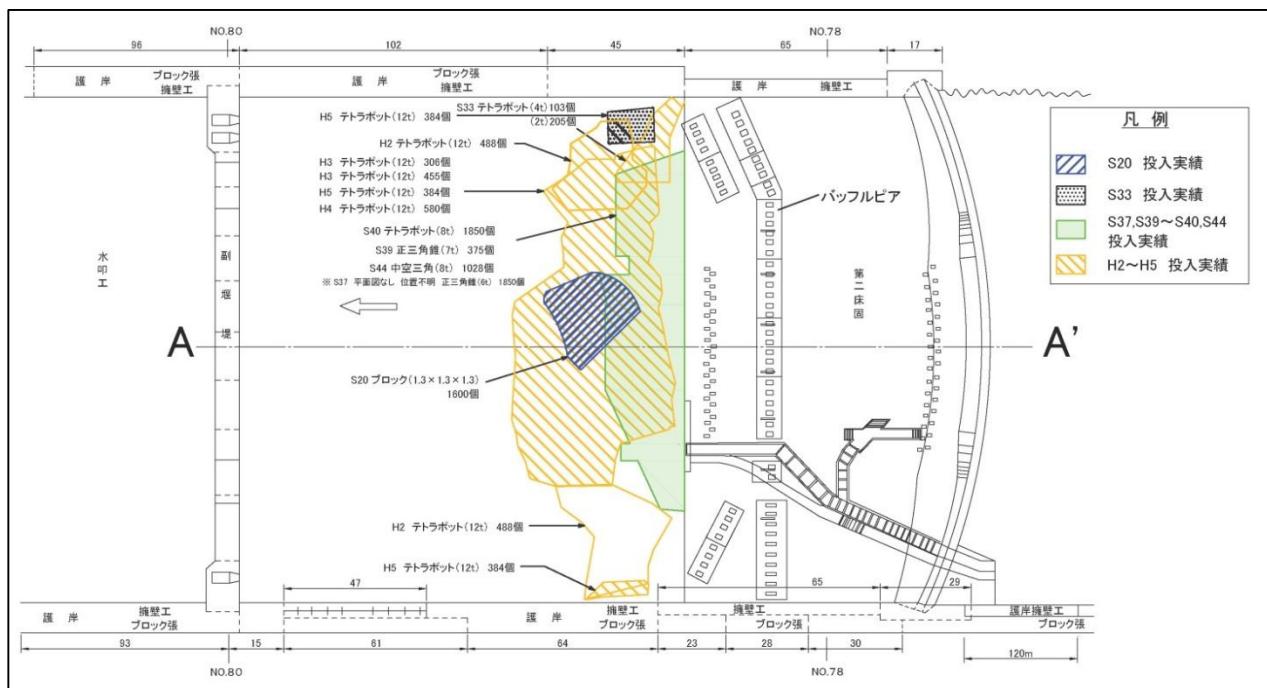
図-8 第二床固の維持・補修履歴(平面図)

第二床固は、信濃川補修工事で昭和6年に設置された大河津分水路の河床安定、洪水時のエネルギー減勢機能を有する大河津分水路の要の施設である。しかしながら、設置後80年以上が経過し、老朽化が生じているほか、第二床固周辺の局所洗掘対策として、昭和9年～平成19年の73年間に約86億円を投じて、維持補修及び災害復旧工事等の洗掘対策を実施してきた(表-1及び図-8)。これ

は、第二床固周辺の河床は軟岩（図-2）であり、軟岩の洗掘特性に関する知見は少なく、洗掘に関する予測が困難であること、その洗掘現象は極めて複雑であることから、洗掘の発生～補修・災害復旧を繰り返し実施して、河床維持を行ってきた経緯がある。

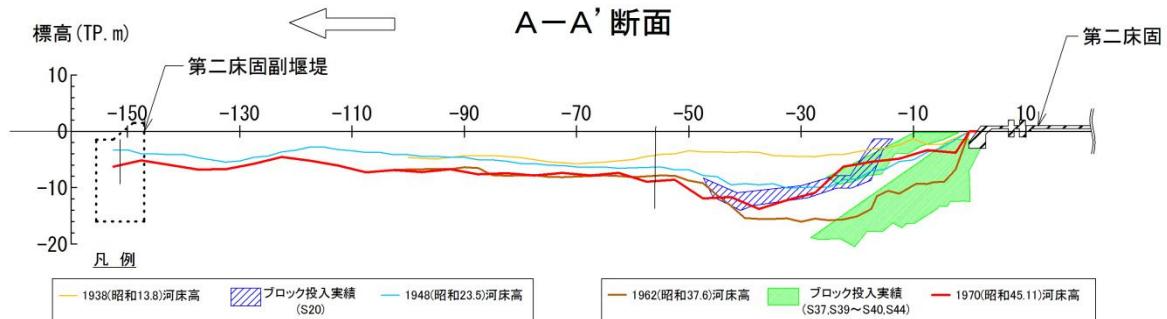
図-9 第二床固下流部の平均河床高の変位とブロック投入実績（昭和13年代～昭和40年代）

図-9は昭和13年（1938）から昭和40年代まで、図-10は昭和40年代から現在までの第二床固直下流の河床高の変位とブロックの投入実績を測量成果や工事記録から取りまとめたものである。軟岩河床上の第二床固では、昭和19年（1944）頃より水叩き直下流で局所洗掘が進行し、昭和37年（1962）には低水路内の平均河床がT.P.-15m程度となり、第二床固設置当時から約15mの河床低下が発生している。その後、昭和37年（1962）から昭和44年（1969）の7年間に実施されたブロック投入を中心とした維持工事により河床低下は抑制されている。昭和47年（1972）には、第二床固直下で副堰堤が設置された。副堰堤～第二床固間の水位上昇による洗掘抑制効果が期待され、事実、副堰堤設置直後の昭和50年（1975）は、副堰堤施工中の昭和45年と比較して、副堰堤～第二床固間の平均河床高に変化は見られず、第二床固下流の洗掘は抑制された。しかし、昭和56年から3年連続で発生した分水路通水以来初となる6,000m³/sを超える洪水により、第二床固及び副堰堤の直下流で洗掘が発生した。これを受け、平成2年（1990）に強制跳水及び主流の流向制御による河床洗掘対策として、バッフルピア設置及び12tブロック投入（平成2～5年）が行われた。以降現在に至るまで、これらの対策により第二床固周辺の河床低下は抑制されている。

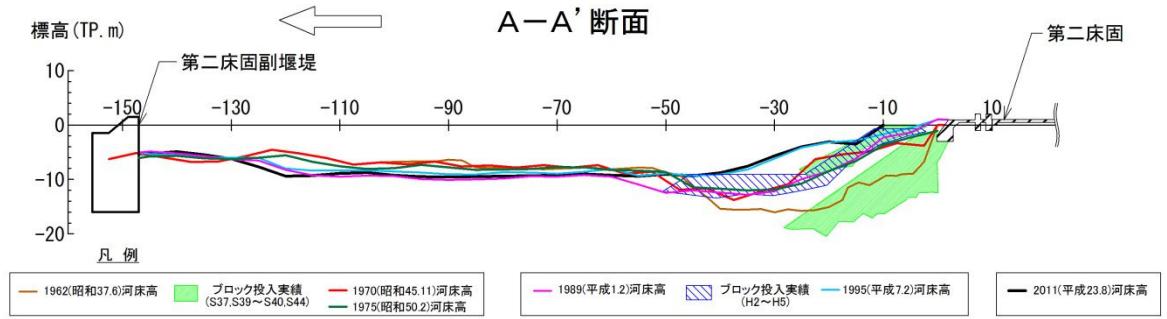
図-10 第二床固下流部の平均河床高の変位とブロック投入実績（昭和40年代～現在）

土屋¹⁾は特に副堰堤、バッフルピアの設置が洗掘対策として効果があったこと、及び併せて実施しているブロック投入の効果を確認するとともに、第二床固の洗掘深について洪水規模との相関がないことを示しており、大洪水で洗掘が進行したわけではなく、融雪出水規模で洗掘が徐々に進行したと考察を行っている。平成23年7月には渡部観測所で既往最大となる約8,300m³/sの洪水が発生したにもかかわらず、大規模な河床洗掘は発生していない。
