利根川下流河道の改修に果した浚渫の効果 EFFECTIVENESS OF CHANNEL DREDGING ON THE IMPROVEMENT OF THE LOWER TONE RIVER

岩谷 直貴

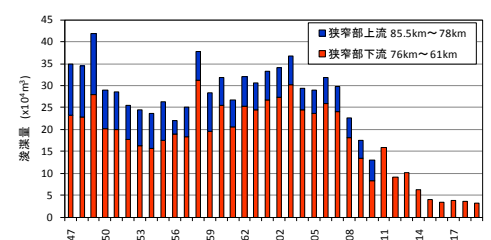
図-3 狭窄部上下流の浚渫土砂量

対象区間は、図-1 に示す布川狭窄部を含む 85.5km～70.0km である。対象区間において 500m 間隔で測量された横断データと平成19年に狭窄部付近にて 250m 間隔で測量された横断データを用い、各測量年での低水路平均河床高と最深河床高の縦断分布図を作成した。これを用いて河床高の経年変化を洪水流と浚渫と関係づけて検討する。図-2 は布川流量観測所(76.5km)で観測された昭和36年から平成19年の間に発生した洪水の年最大流量を示す。図-3 は昭和47年から平成19年の間の布川狭窄部上下流の浚渫土砂量を示す。図-3 に示すように、狭窄部上流(85.5km～78.0km)では、平成11年以降浚渫は行われていないが、下流(76km～61km)では、量は多くはないが引き続き行われている。

昭和58年から平成10年にかけては、図-3に示すように狭窄部下流では浚渫が続けられており、低水路平均・最深河床高も狭窄部とその下流で経年的に低下している(図-5, 6)。図-7に76.5km地点の昭和57年9月、平成10年9月の痕跡水位と各洪水後の横断面図を示し、この図から求めた各洪水の河積を表-1に示す。昭和57年9月と平成10年9月の水位と河積を比較すると、平成10年9月洪水では、昭和57年9月と比べ、痕跡水位は低いが河積はほぼ同じになっている。これは、狭窄部下流の浚渫による河床低下、一方、狭窄部上流は河床低下がほとんど生じていないことから、狭窄部下流部の水位低下が大きい。そのため、昭和57年洪水の河積と同程度の河積になるまで洗掘が進んだと考えられる。このように、狭窄部下流域の浚渫が近年の狭窄部出口付近での河床低下を引き起こしたと考えられる。

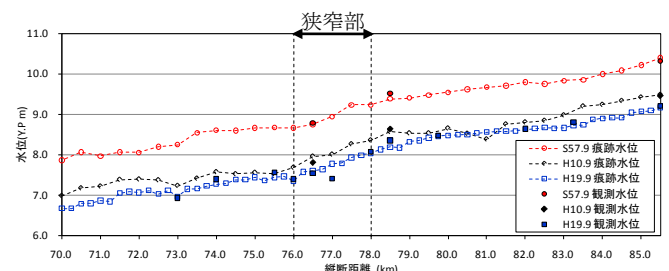
図-4 各洪水の痕跡水位縦断図と観測水位

図-4 は、ほぼ同規模の洪水であった昭和57年9月(7771m³/s),平成10年9月(8174 m³/s),平成19年9月(7952 m³/s)洪水における対象区間の痕跡水位と観測水位を示す。図-5, 6 は対象区間における低水路平均河床高と最深河床高の経年変化を示す。昭和36年から昭和58年にかけて狭窄部区間の低水路平均・最深河床高は経年的に大きく低下しているのが確認できる。昭和58年から平成10年にかけては、狭窄部区間における低水路平均河床高の低下は狭窄部出口付近(77.0km～76.0km)に限られ、出口以外

平成10年以降、図-2に示すように大規模な出水があったにも関わらず、図-5, 6に示す狭窄部での河床低下はあまり進行していない。この原因は浚渫土砂量の減少や狭窄部の地質的要因の二つが考えられる。図-9は76.5km地点におけるボーリング調査による地質横断面図を示す。地質横断面図から、平成10年以降の河床表面は沖積層に比べ侵食されにくい洪積砂質層で構成されており、狭窄部出口付近での河床低下を抑制していると考えられる。図-4に示す平成19年9月と平成10年9月洪水時の狭窄部における水面勾配を比較すると、平成19年9月洪水では、平成10年9月時よりも水面勾配が緩くなっている。これは、図-3に示す平成10年以降の狭窄部下流における浚渫量の減少により、狭窄部での河床低下の進行が遅くなっていると考えられる。

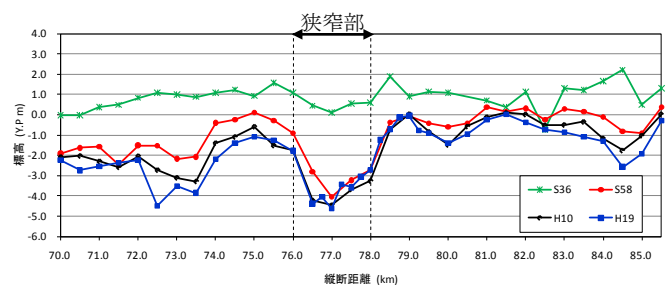
図-5 低水路平均河床高縦断図

はそれほど大きくは変化していない。また狭窄部出口付近の最深河床高は、低水路平均河床高の低下量よりも大きいことから、局所的に洗掘が生じていることがわかる。平成10年以降では、狭窄部区間において、低水路平均河床高そして最深河床高の低下量は比較的小さいことがわかる。狭窄部では昭和41年以降は浚渫が行われていないため、狭窄部での河床低下の直接的要因は上下流の浚渫と洪水流によるものと考えられる。図-8は昭和36年、昭和58年、平成10年の河床高コンターを示す。この図から狭窄部と狭窄部上下流では経年的に河床低下していることがわかる。また狭窄部上下流で、拡幅、埋め戻しそして浚渫が行われてきたこともあり、狭窄部上下流では滞筋が変化している。その影響で狭窄部の深掘れの位置や深さも経年的に変化していることがわかる。

昭和36年から昭和58年では、狭窄部上下流では浚渫が行われてきたこともあり、狭窄部上下流の低水路平均・最深河床高(図-5, 6)は、全体的に大きく低下している。狭窄部での上下流の河床低下と洪水流の作用が重なり合って、大幅に河床低下が生じたと考えられる。
