# 平成16年7月新潟・福島豪雨における五十嵐川の内岸堤防破堤、 内岸高水敷洗掘原因の検討

## The causes of the inner levee breach and the erosion on the inner flood-channel bed at Ikarashi river against July 2004 Niigata-Fukushima heavy rainfall.

20D3102011C 佐藤 海輝 (河川工学研究室)

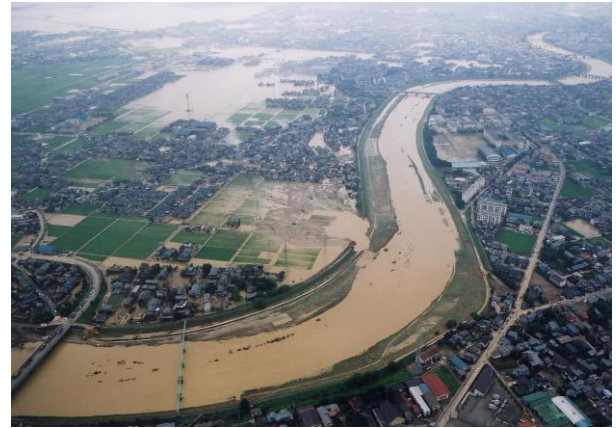
図-1 平成16年7月新潟・福島豪雨時における内岸堤防の破堤状況(3.3km)

平成16年7月新潟・福島豪雨時の3.6kmは，上流の4.5kmで複断面的蛇行流れが発生し，直線的に高水敷の遅い流れが流入したために主流速が内岸側に現れた．一方，3.3kmでは，単断面的蛇行流れのまま流下したと考えられ，主流速が外岸側に発生していたため，内岸堤防の破堤と複断面的蛇行流れの関係は弱いものと考えられる．しかし，堤防天端越流時間が3時間以上続いており，破堤原因は越流とともに堤体天端付近の浸透による弱体化も影響したと思われる．3.3kmにおいて単断面的蛇行流れから複断面的蛇行流れに遷移しなかった理由は，低水路線形と堤防線形の間に位相差が殆どなく，同心円的な線形をしており，高水敷幅が狭いことと相まって，高水敷の流れと低水路の流れの混合が少なかったことによると考えられる．

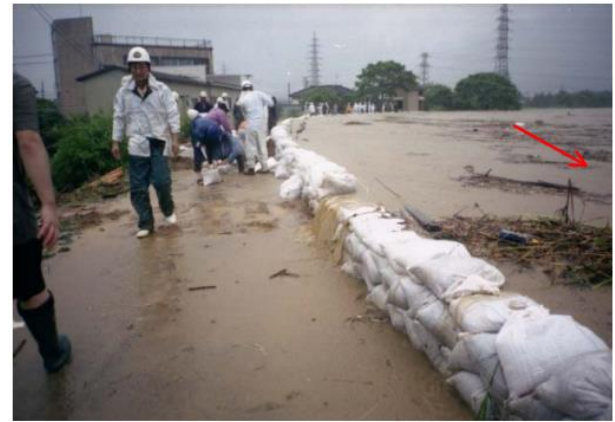
図-2 平成16年7月新潟・福島豪雨時の破堤点対岸での土嚢を用いた水防活動の様子<sup>1)</sup>

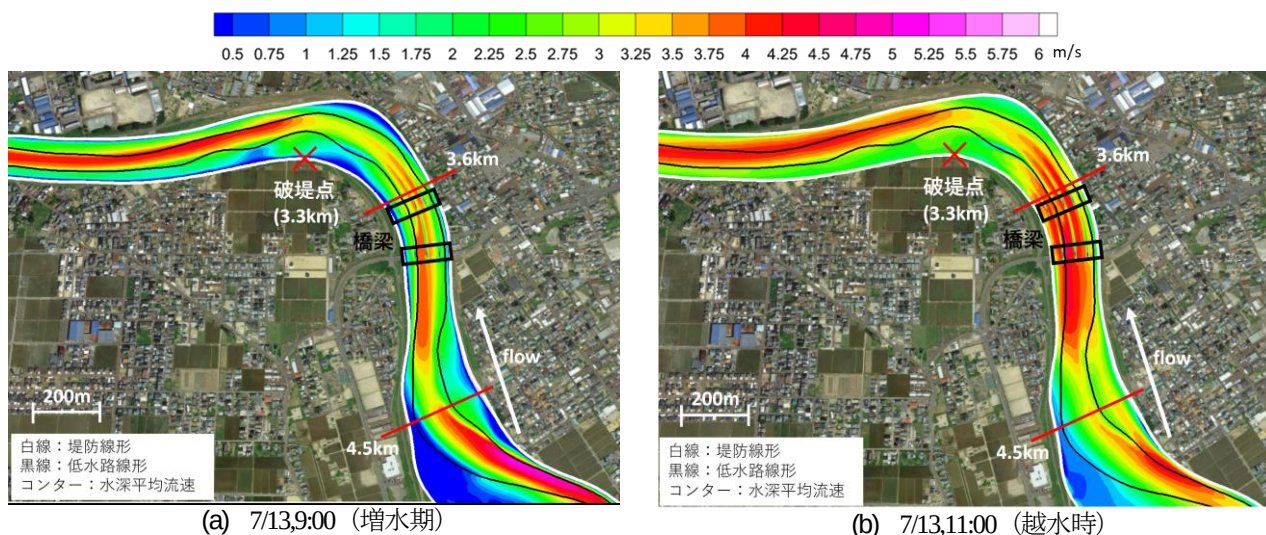
図-6は3.3kmにおける低水路線形、堤防線形および水深平均流速分布を示し、図-7、図-8は3.3km、3.6kmにおける二次流分布と主流速の横断分布を示す。図-6より破堤点周辺の低水路線形と堤防線形は同心円的であり、外岸側の高水敷幅が狭い。図-6、図-8より、破堤点の上流である3.6kmでは増水期と越水時において複断面的蛇

図-6 3.3km周辺の低水路線形および堤防線形、水深平均流速分布

行流れが発生し、最大流速が内岸側に生じている。3.6kmにて内岸側に主流速が発生した理由は、4.5kmの蛇行部では広い高水敷を有し、複断面的蛇行流れが生じ、主流速が内岸に寄っており、そのまま直線的に速い流れが3.6kmの低水路に流入し、内岸側の流速が速くなったことが考えられる。また、3.6km断面では最大流速の発生位置が複数現れている。上流に橋脚や樹木群が存在することで発生したものである。一方、3.3kmでは水位上昇とともに最大流速の発生位置が外岸側に移動しており、増水期および越水時に単断面的蛇行流れのまま流下しており、内岸側の流速が外岸側と比較して小さいため、内岸寄り的高水敷や堤防が洗掘されなかったと考えられる。3.3kmで単断面的蛇行流れから複断面的蛇行流れに遷移しなかった理由は、低水路線形と堤防線形の間に位相差が殆ど見られず同心円的であり、その上、高水敷幅は狭い。これらにより、高水敷から低水路に流入する遅い流れが少なく、混合現象が少なかったために内岸側に主流速が寄らず、単断面的蛇行流れのままであったと思われる。

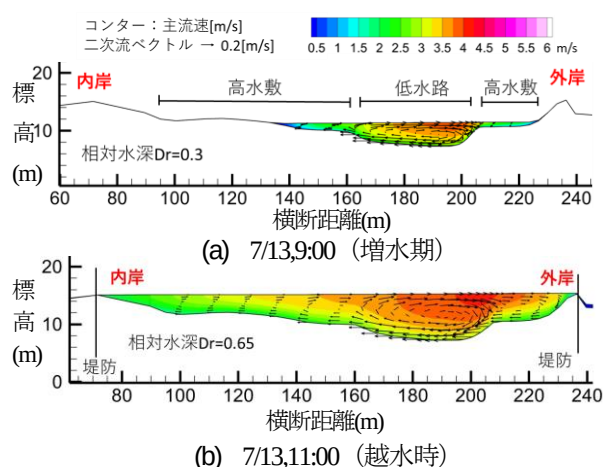
図-7 3.3kmの二次流分布、横断面流速分布

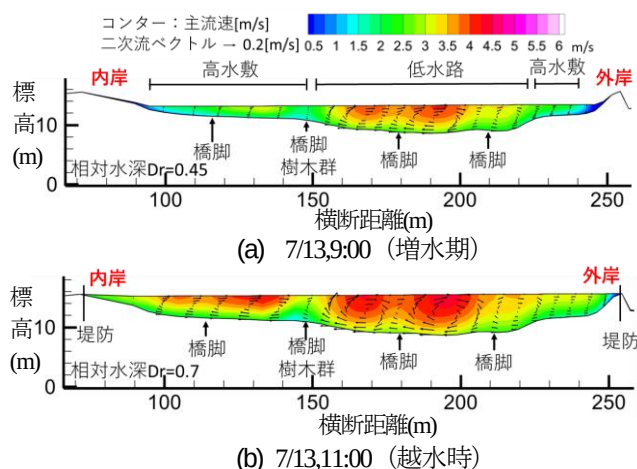
図-8 3.6kmの二次流分布、横断面流速分布

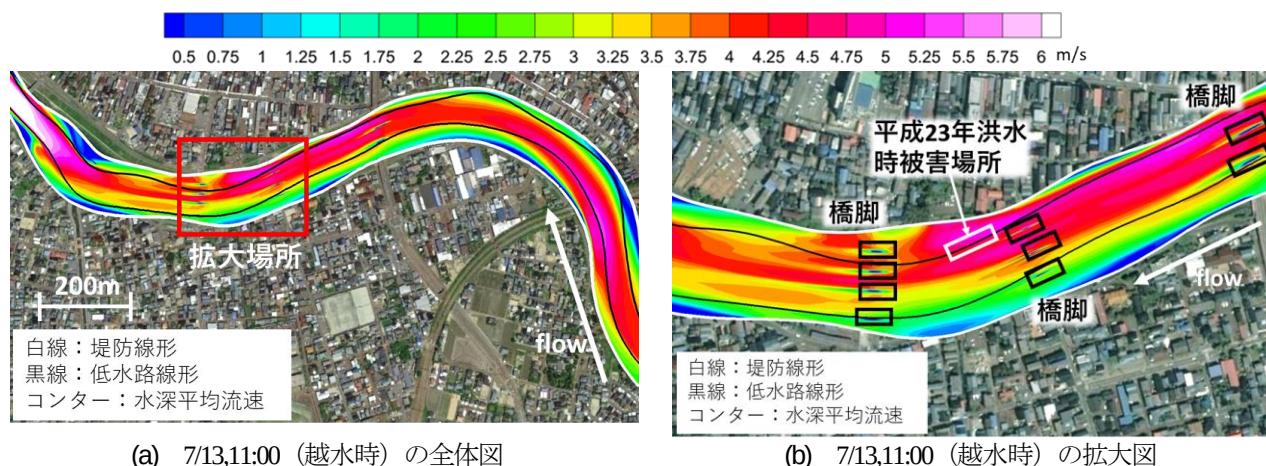
図-9は1.1kmにおける低水路線形、堤防線形および水深平均流速分布を示し、図-10は1.1kmにおける二次流分布と主流速の横断分布を示し、図-11は平成23年7月新潟・福島豪雨時の高水敷・低水護岸の被害状況を示している。図-9、図-10から、平成23年洪水時に高水敷・低水護岸が被害を受けた場所では、水位上昇とともに最大流速の発生位置が内岸側に移動し、越水時には内岸よりの水深平均流速が約5m/sと速く、複断面的蛇行流れが発生している。この1.1kmも3.6kmと同様に最大流速が複数個所で発生しており、上流の橋脚の影響を受け、一時的に河積が小さくなり、流速増大を助長していると考えられる。内岸側高水敷は洗掘されており、解析上は最大で約60cm洗掘された。内岸側高水敷・低水護岸が被災した場所では、速い流速が発生し、洗掘されていると考えられ、平成16年洪水時も平成23年洪水時と同様の洗掘被害を受けていたと考えられる。

図-9 1.1km周辺の低水路線形および堤防線形，水深平均流速分布

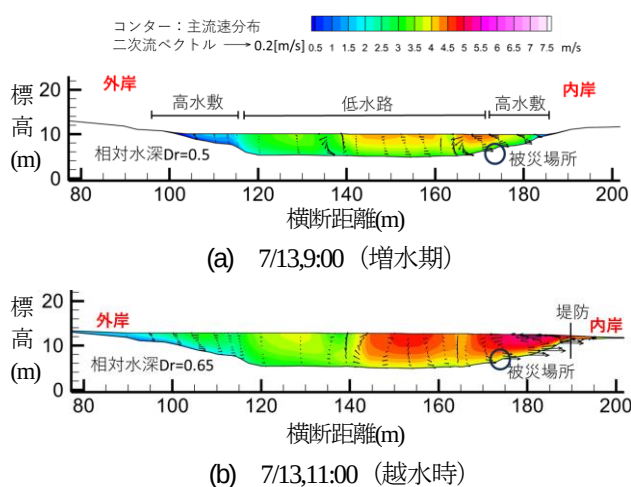
図-10 1.1kmの二次流分布，横断面流速分布

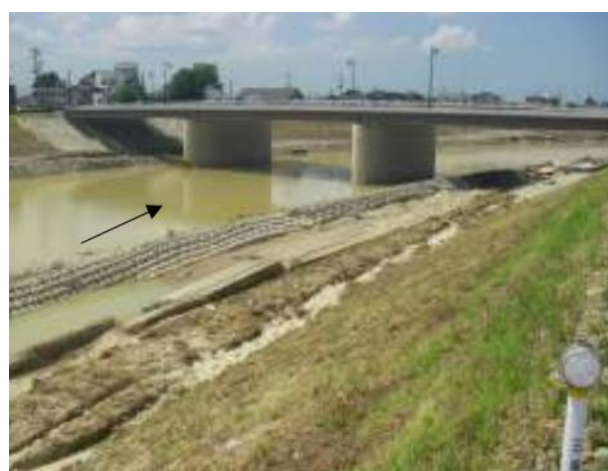
図-11 平成23年7月新潟・福島豪雨時における内岸高水敷・低水護岸の被害状況(1.1km)<sup>5)</sup>

平成23年洪水時に高水敷・低水護岸が洗掘被害を受けた場所では，平成16年洪水時にも水位上昇とともに最大流速の発生位置が内岸側に移動し，複断面的蛇行流れが発生したことで洗掘されたと考えられる．そのため

平成16年洪水時には，平成23年洪水時と同様の被害が生じていた可能性があり，この地点は洗掘被害を受けやすい場所であることを示した．
