# 平成24年7月花月川大洪水に伴う河床変動と 氾濫に関する研究

## STUDY ON BED VARIATIONS AND FLOODING FLOWS OF THE JULY 2012 FLOODS IN THE KAGETSU RIVER

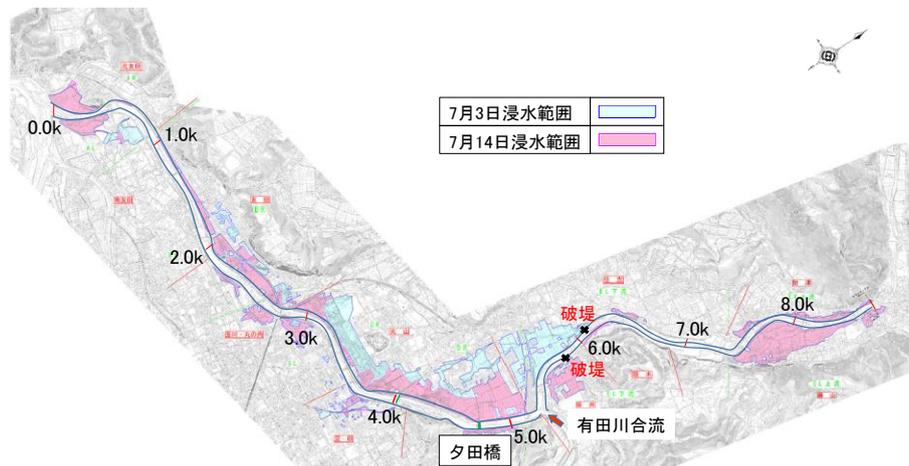
図-1 平成24年7月洪水に伴う氾濫範囲

花月川では平成24年7月3日に最大流量1,280m<sup>3</sup>/s、7月14日に1,350m<sup>3</sup>/sと立て続けに計画規模1,200m<sup>3</sup>/sを上回る流量を観測した。7月3日洪水時には、上流域である6.0～6.2k右岸付近や5.6～5.8k左岸付近で土堤防が決壊し氾濫被害が拡大した(写真-1)。日田市街を流れる中流域で特殊堤から大規模な越水氾濫が生じるなど花月川全域で、浸水面積121ha、被害棟数721棟(全壊:1棟,床上:414棟,床下:306棟)と広い範囲まで浸水し、多くの家屋で浸水被害が発生した(図-1)。7月14日洪水では、7月3日洪水後の応急復旧の影響もあり破堤は免れたものの、浸水面積79ha、被害棟数282棟(床上:101棟,床下:181棟)と再び堤内地の浸水により、多くの被害をもたらしたり。この2度にわたる洪水により、花月川全域で河岸浸食・護岸崩壊等の被害(7月3日洪水時:27箇所、

花月川の氾濫は、上流域で生産された流木が河川横断構造物である橋梁に集積し流下阻害を引き起こし、上流側の水位上昇による越流が主たる原因で生じた(写真-2)。7月3日、14日洪水ともに、氾濫に伴い図-1に示す範囲まで浸水し、特に中流域では広範囲に浸水した。近年、橋梁への流木集積による水位堰上げや越水氾濫に着目した研究<sup>2,3</sup>や流木の集積に関する数値解析研究<sup>4</sup>が行われている。流木が災害に直結しないようにするために、今回の流木災害の教訓を生かすことが重要である。

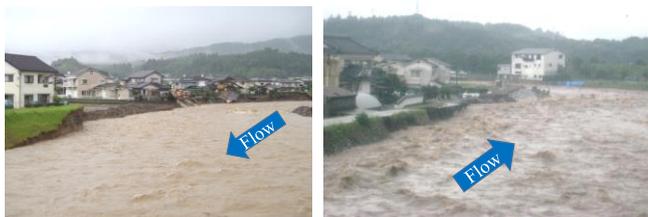
写真-1 花月川上流域における破堤状況

(a) 6.0k 右岸 (b) 5.8k 右岸

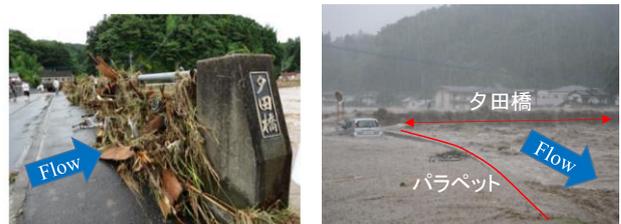
写真-2 夕田橋の流木集積と越流氾濫

(a) 欄干部への流木の集積 (b) 夕田橋付近での越流

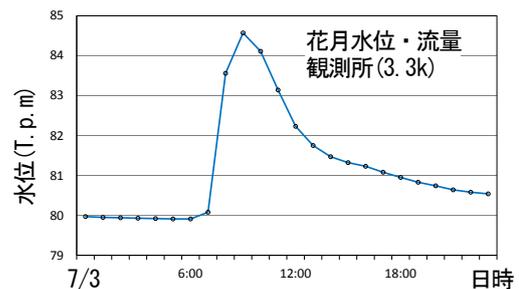
図-2 観測水位ハイドログラフ(7月3日洪水)

7月3日洪水ハイドログラフ(図-2)からピーク水位の発生20分前の8:40には夕田橋の欄干部まで水位が達していたものの、越水はしていなかった。しかし、8:50には夕田

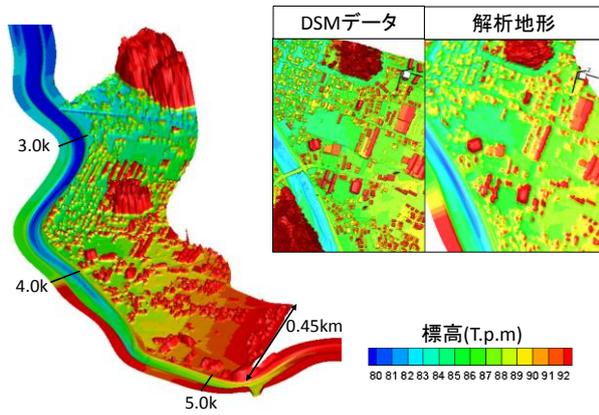
図-3 DSM データとそれより作成した解析地形

計算メッシュを作成している。しかし、これらの手法は、計算格子形成に相当の時間と労力を要する。そこで本解析では、河道内の計算メッシュは河道の線形を取るよう一般座標系で作成し、氾濫域での計算メッシュは河川横断線が重ならないように滑らかに延長し、河道線形に沿うように作成している。氾濫域での標高値としてはレーザープロファイラーによる標高データを用いる。通常、氾濫解析の標高データとしては構造物等の標高情報を取り除いた地表面を示すDEMデータが用いられる<sup>11)</sup>。秋山ら<sup>12)</sup>は、構造物や樹木等の標高情報までも含んだDSMデータを街区に用い市街地での建物群の影響を考慮している。住宅等が密集する市街地における氾濫解析の精度を向上させるためには、堤内地の地物情報を適切に表現することが重要である。そこで、DSMデータを用いることにより、花月川周辺の建物の影響などを詳細にモデル化した。図-3にこの方法でモデル化した堤内地の解析地形とDSMデータの比較を示す。氾濫域での解析メッシュは4mを目安として作成し、住宅密集箇所では道路網を再現するようにさらに細かく作成している。

この図から解析地形は構造物等を良く捉え、表現していることが分かる。

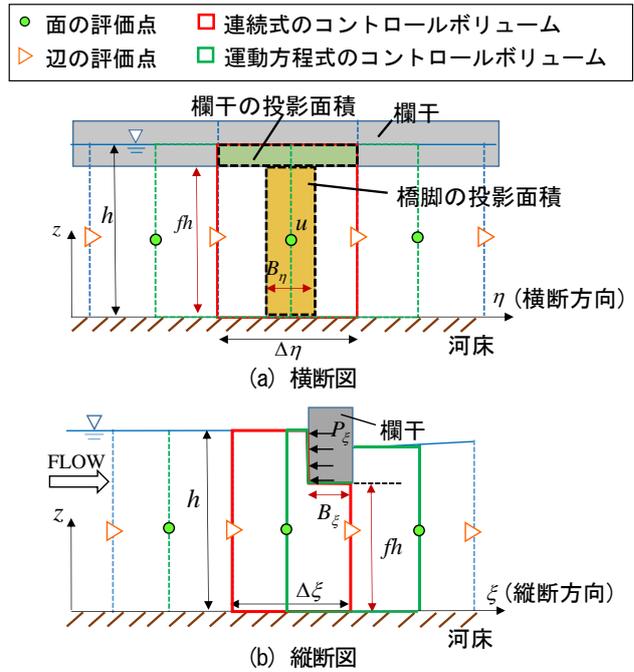
図-4 夕田橋欄干での流木集積考慮方法

一方で、洪水時の写真などから欄干部での流木集積が流れの大きな抵抗となっていることが確認できたので、欄干部での流木集積の影響については、図-4に示すように仮想的に欄干部より上に不透過な壁が存在するとし洪水流が欄干の下のみを流れるとしている。欄干から受ける力 $P_i$ は、接近流速(水表面流速)から評価した主流方向に作用する力を、式(3)と同様に式(4)で与える。

ここに、 $u_s$ : 水表面流速の大きさ、 $A_2$ : 欄干の主流方向に対する投影面積である。欄干部での抗力係数は痕跡水位の再現性が高かった1.0を与えた。また、洪水流が欄干の下を流れるように、図-4(a)、(b)に示すように、欄干部より上に不透過な壁が存在するとして流体占有率を考慮した水深 $fh$  ( $f=0\sim 1$ )を用いて、連続式を解いている。

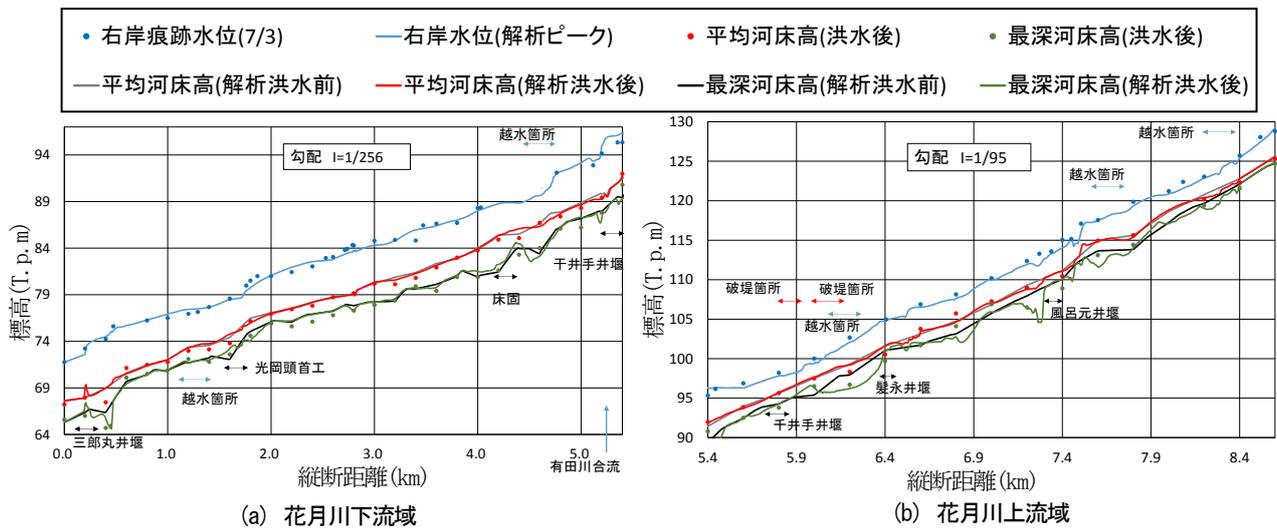
図-5 7月3日洪水の解析水面形と痕跡水位及び解析河床高と観測値の比較

図-5(a)、(b)に、花月川平成24年7月3日洪水時の解析水面形と痕跡水位の比較、河床高縦断分布の解析値と観測値の比較を示す。粗度係数は、解析水面形が痕跡水位を捉えるように、河道内には $0.035s/m^{1/3}$ を、氾濫域では $0.025s/m^{1/3}$ を一律で与えている。7月3日ピーク水位時の解析水面形は痕跡水位より低く計算されている箇所もあ

るが、全体的に見て解析結果は痕跡水位を捉えている。また、赤色の実線で示す洪水後の解析平均河床高は洪水後の実測値を概ね捉えている。緑色の実線で示す洪水後の最深河床高と実測値の比較は、上流域で局所的な深掘れが見られるものの、概ね再現することが出来ている。さらにこの図の河床高から河床勾配は上流で1/95、下流で1/256であり、洪水により上流域では大きな深掘れが発生していたことが分かる。特に7.3k付近は大きく深掘れしており、この付近の外岸側では7月3日洪水時に河岸崩壊が生じていた。

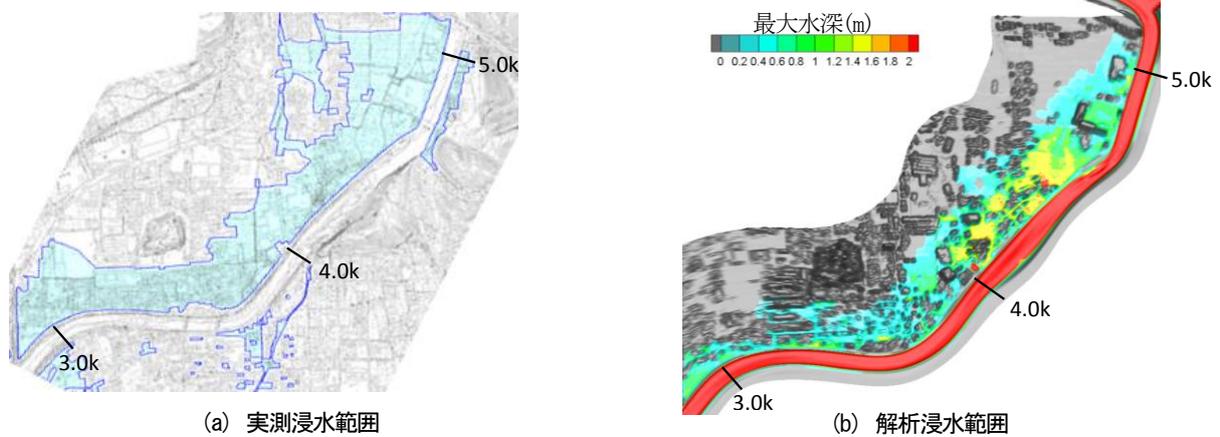
図-6 7月3日洪水時の実測と解析浸水範囲比較

図-6(a)、(b)は花月川中流域における実測浸水範囲と解析浸水範囲の比較を示す。図-6(a)の青で囲われた範囲が7月3日洪水時の浸水範囲を示している。さらに図-6(b)のコンター図は解析での7月3日洪水時の全時間における最大氾濫水深を示す。氾濫域最上流と最下流で実測値よりも狭い範囲に浸水域が出ているが、全体としては解析での浸水箇所が実測浸水箇所をよく表現できている。氾濫域下流側で再現性が低い理由は、2.8k付近で合流する支川からの氾濫が考慮されていないためと考えられる。以上より、花月川の洪水流・河床変動や氾濫について、再現できるモデルが構築されたと判断できる。

には、図-6(b)に示す広い範囲まで浸水した。このことから、夕田橋は十分な桁下高さが確保されていなかったため、流木が欄干に引っかかり、大規模な越水氾濫が起きていたことが分かる。さらに、堤内地が急勾配であるため、短時間で氾濫範囲が急激に広がったことが分かる。

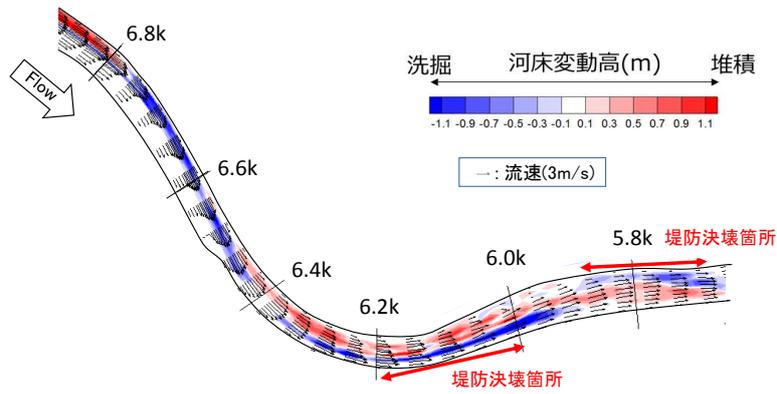
図-7 流速ベクトル・河床変動カウンター（ピーク水位時）

図-7は7月3日ピーク水位時の花月川上流部での流速ベクトルと初期河床からの河床変動コンター図を示している。破堤箇所付近は河幅の縦断変化が著しく、さらには花月川でも特に大きな湾曲部である。そのため、流速が外岸側で大きくなっており、堤防決壊箇所である6.0～6.2k右岸、5.8k左岸では河床洗掘が見られる。

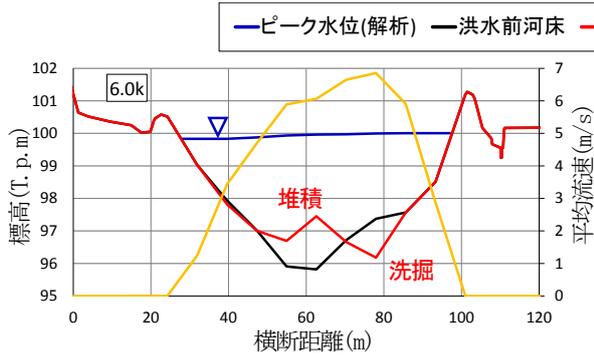
図-8 6.0k 地点の河床変動と流速分布（ピーク水位時）

図-8、図-9は堤防決壊が生じた6.0k右岸、5.8k左岸におけるピーク水位時の河床変動ならびに流速分布の解析結果を示す。6.0k右岸では最大流速6.9m/sと大変大きな流速が発生し、少なく見積もっても1.0m程度の洗掘が生じたと推定される。5.8k左岸でも高流速が発生しており、破堤箇所では洗掘が生じていることが分かる。これらの河床変動に加え実際には、護岸下部から横方向へと河床洗掘が広がり堤体の破堤が生じたと推定される。さらに図-8、図-9から破堤箇所付近ではピーク水位が天端高を超えていないことから河床洗掘が有力な破堤要因であったと考えられる。

- 1) 破堤箇所付近の花月川は、特に大きな湾曲部で河幅の変化が大きい。そのため外岸側で高流速が発生しており、破堤箇所では大きな河床洗掘が生じたものと考えられ、河床洗掘が破堤の有力な要因である。
- 2) 氾濫域での地物や地盤高の影響により、氾濫水の河道への再流入が生じた。
- 3) 本川と氾濫域を一体的に解析することにより河道からの堤内地への氾濫や、堤内地から河道内への再流入を再現した。
- 4) 氾濫域の地形は急勾配であるため、氾濫水が高流速で市街地を流下した。大きな浸水深と高流速が発生したことにより家屋被災が生じた。氾濫解析結果は、実際に起きた現象をかなりの程度説明している。

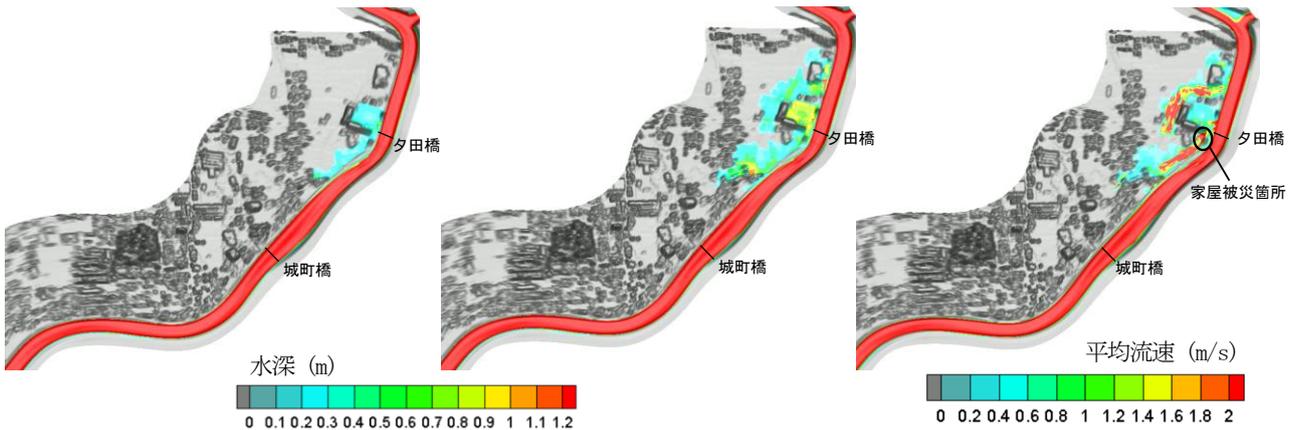
図-10 花月川中流域氾濫状況（水深カウンター図）

図-10(a)、(b)は洪水時の花月川中流域右岸側の氾濫開始時とピーク水位時の水深コンター図を示している。

橋のある4.7kよりわずかに上流の右岸側から越水氾濫をしていることが分かる。さらに10分後のピーク水位時には図-10(b)の範囲まで浸水し、ピーク水位時から1時間後

図-11はピーク水位時の平均流速コンターと堤内地の氾濫水による代表的な家屋被災箇所を示す。この図から洪水時には氾濫域を高流速で流れていたことが分かる。特に被災箇所では、流速が2m/s以上と速く、図-10(b)に示すように水深も大きいことから、大きな流体力が作用していたと考えられる。他の被災箇所でも他の時間帯では、同様の現象が生じていた。堤内地の地盤勾配は河床勾配と同程度のため氾濫流による大きな流体力が家屋等に作用したことにより甚大な災害を引き起こしたと判断される。

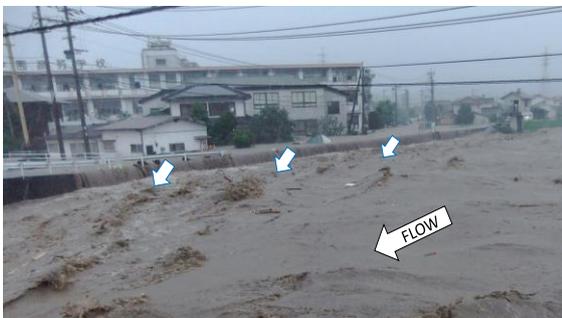
写真-3 7月3日洪水時城町橋(4.0k)付近での再流入状況 (9:40頃)

写真-3は7月3日9:40には氾濫流は、4.0k城町橋付近に達していたことを示す。この写真から、越水氾濫が生じた4.7kから0.7kほど下流地点で、堤内地から河道内に再流入していることが分かる。図-12は7月3日9:30における4.0k付近の水深コンターと水深平均流速ベクトルを示す。この図は河道内から堤内地を見た図であり、7月3日ピーク水位を過ぎた9:30の時点では4.0k城町橋より少し上流部から氾濫水が河道に再流入していることが分かる。写真-3で見られる再流入範囲に比べると図-12に示す解析の再流入範囲はやや狭く計算されているが、実測と同様の結果になっており、解析における氾濫流れは実際流れをほぼ再現出来ていると考えられる。このような再流入は、堤内地での構造物の影響を十分考慮できていない解析（DEMデータを用いた解析）においては見られなかった。再流入が生じた付近は、建物が密集している箇所であり、建物群を避けるように氾濫水が河道付近に向かって流れている。さらに図-12から、4.0k付近には城町橋があり、その付近は地盤高が高くなっている。これらのことから、氾濫水が河道付近に集中し、地盤高が高くなっている城町橋下流側には流れず、再び河道に戻る流れが生じたと考えられる。これらは河道と氾濫域を一体的に解析することの必要性、堤内地の地物情報を詳細に再現することにより得られた結果であり、氾濫解析においてはそれらを適切に考慮することが重要であることが示された。
