多摩川上流部における治水と環境が調和した総合的な河道管理

RIVER MANAGEMENT IN CONSIDERATION OF BOTH FLOOD CONTROL
AND RIVER ENVIRONMENT AT THE UPPER REACH OF THE TAMA RIVER

小澤太郎¹・福島陽介²・海津義和³・後藤岳久⁴・福岡捷二⁵
Taro OZAWA, Yosuke FUKUSHIMA, Yoshikazu KAIZU, Takahisa GOTOH
and Shoji FUKUOKA

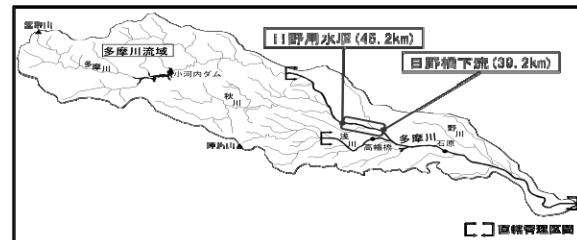
図-1 予防保全の観点から重点的に河道管理を行う区間

特に、日野用水堰下流(45.2km付近)から中央線橋梁(41.4km付近)区間(以下、当該区間)(図-1)では、著し

い河床低下により、橋脚保護のための護床工等、河川横断工作物は洪水毎に被災、補修を繰り返している¹⁾。また、当該区間には、多摩川河川環境管理計画により、貴重な生態系を保持すべき生態系保持空間に設定されているが、低水路の洗掘と流路の固定化により、礫河原が失われ、高水敷にハリエンジュ等の外来種が拡大し、礫河原固有種が消失・減少するなど、環境上の課題も生じている。

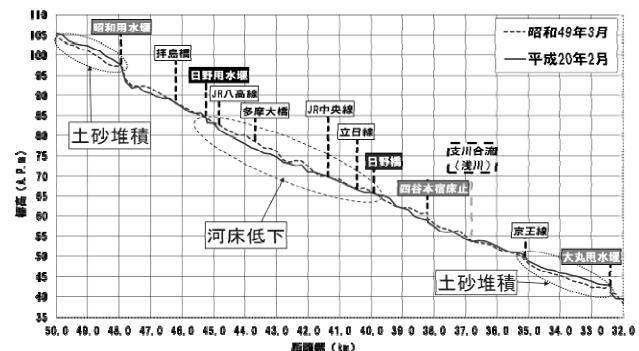
図-2 大丸用水堰～昭和用水堰までの低水路平均河床高

図-2に示すように大丸用水堰や昭和用水堰上流では、土砂堆積が著しい状態にある。一方、日野用水堰下流から日野橋(39.9km付近)までの区間においては、縦断的に河床低下が起こっており、特に日野用水堰下流から中央線橋梁区間の河床低下は著しい。

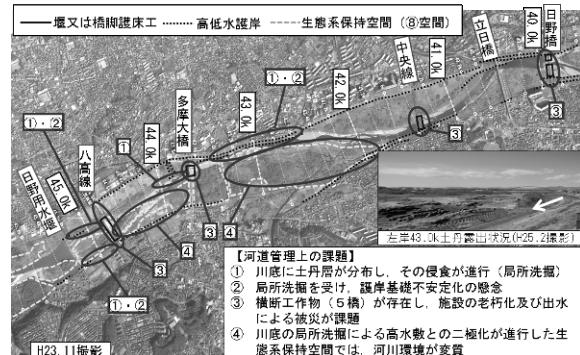
写真-1 河道管理上の課題

写真-1に日野用水堰下流から日野橋区間における河道管理上の課題を示す。土丹層が顕著に露出しており、大きな粒径の土砂を河床に留めることができず、著しい局所洗掘が進行している。このため、護岸基礎の不安定化、多摩大橋(43.6km付近)をはじめとした河川横断工作物(5橋)の橋脚基礎や護床工の出水による被災が懸念されている。

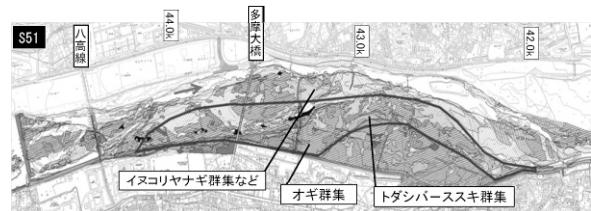
図-3 植生分布図（S51）

図-3、図-4は、昭和51年当時および平成20年の当該地区的植生分布である。当初の河川環境管理計画策定時は、当該地区植生総面積の約4割を占めていたオギ群集をベースに多様な植生が点在していたが、その後、ハリエンジュが約3割まで拡大し、オギが立地していた場所は、クズ・カナムグラ群集などのつる植物が約4割まで蔓延し、礫河原本來の自然環境は悪化している。そこで、生態系保持空間の現状と将来の変化予測を踏まえ、今後どのような方向性で保全・再生・管理を行うべきか専門的な視点から検討を進めるため、学識経験者、自然保護団体および関係行政機関から構成される機能空間区分検討分科会を平成21年2月に設立した²⁾。分科会において、二

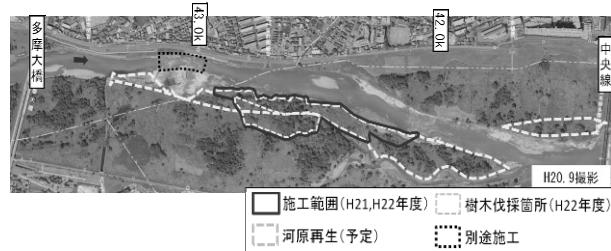
写真-2 自然再生計画及び施工実施範囲

極化に伴いハリエンジュ等が繁茂した高水敷を掘削し、土丹層の上に薄く乗った砂礫地の多様な環境（土丹の露出、池沼を含む）を再生するといった当該区間の自然再生計画の基本方針を決定し、平成21年度～22年度にかけて高水敷の掘削およびハリエンジュの伐採を一部実施した（写真-2）。掘削幅は砂利採取禁止後で自然な礫河原が復元してきた昭和49年頃の河道形状を参考とした。掘削高は、八高線橋梁から中央線橋梁間の砂礫州の平均的な比高とし、平均年最大流量以上の洪水により高水敷の砂礫が攪乱により更新され、砂州を固定化する植生が繁茂しないような河原を目指している。分科会では、高水敷の切り下げだけでなく、将来的には、低水路の河床高を上げる必要性についても提案されている。しかし、実現可能な河床高回復手法の検討までは至っていない。

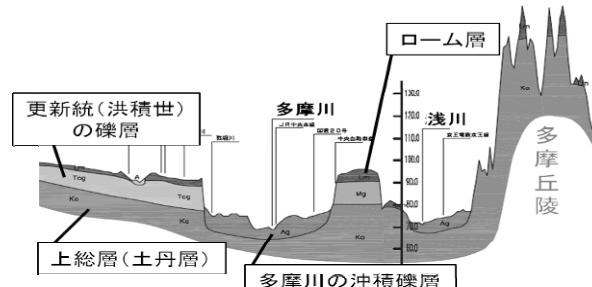
図-5 地質断面図（多摩川42k付近、南北方向）

多摩川上流部に露出する土丹層は、新第三紀（約180万年～2300万年前）のシルト岩・泥岩、一部は第四紀更新世の半固結シルト・粘土であり、上総層に相当する。その後、武蔵野台地を形成する更新統（洪積世）の礫層やロームが上総層上に堆積した。海面が最も低下した1万5千年前頃に多摩川によって上総層は現在の高さまで侵食され、その後に現在の礫層（沖積礫層）が堆積した。礫層の厚さは10m未満とごく薄い（図-5）。

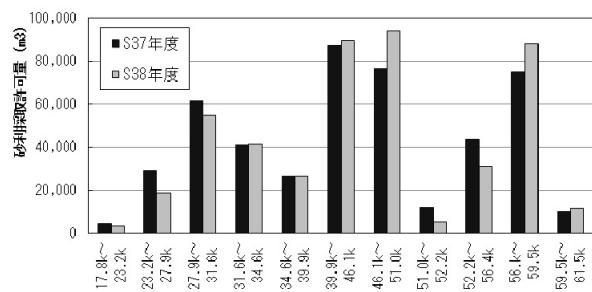
図-6 砂利採取許可量（S37, S38年度）

明治4年に開通した新橋・横浜間の鉄道線路の道床バスとして多摩川の砂利が大量に利用され³⁾、以降、大正12年の関東大震災の復興やその後の東京をはじめとする京浜地域の発展に伴い、多摩川の砂利需要は増大した。一方、堤外地では、河床の低下による鉄道橋基礎の露出や用水取水への支障、護岸の不安定化といった治水上、利水上の問題が生じた。このため、昭和37年には、当該区間の下流部に位置する東京都狛江市から下流部、昭和39年7月には万年橋（61.8km）から上流部、昭和39年9月には当該区間を含む日野橋（39.9km付近）から万年橋までの砂利採取を禁止した。図-6は砂利採取禁止直前の砂利採取許可量である。当該区間の総採取量および具体的な採取箇所については把握出来ていないが、特に日野橋から

51.0kmについては、許可量の多い区間であり、大量の砂利が採取されたと考えられる。

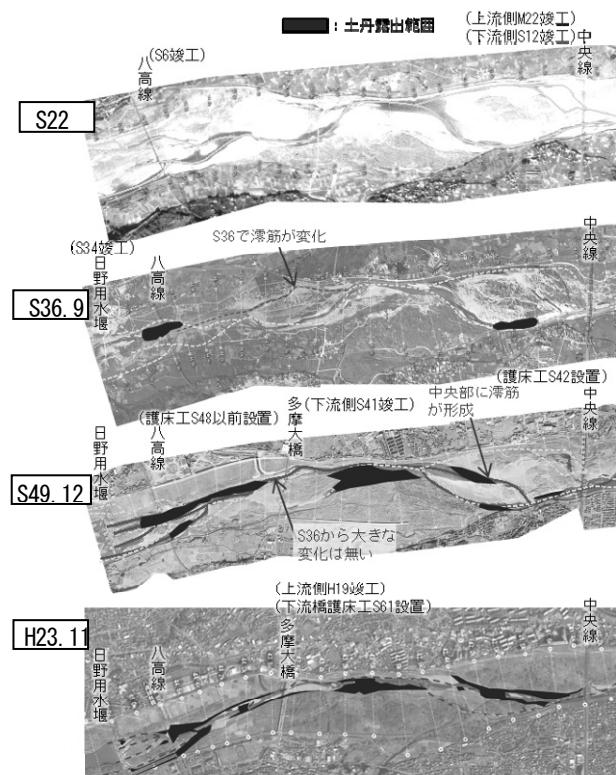
写真-3 当該区間の河道変遷(S22, S36, S49, H23)

写真-3は、昭和22年から現在までの河道の航空写真である。砂利採取による人為的な攪乱のため濶筋の顕著な固定化や樹木の繁茂は、昭和39年以前の河道には見られ

ない。日野橋における整備計画流量($3,800\text{m}^3/\text{s}$)に迫る昭和49年9月洪水($3,486\text{m}^3/\text{s}$)直後では、中央線橋梁～日野用水堰間の砂州と濁筋の状況は昭和36年と同様であり、幅の広い低水路となっていた。昭和49年9月洪水以降は濁筋の固定化に伴い、かつての砂州部に樹木が繁茂した。土丹層について、砂利採取禁止前の昭和36年頃は八高線橋梁周辺と中央線橋梁上流の一部に露出がみられる。昭和49年9月洪水後の昭和50年頃には土丹層の露出範囲が増大し、現在では、中央線橋梁から日野用水堰まで全川的に露出している。

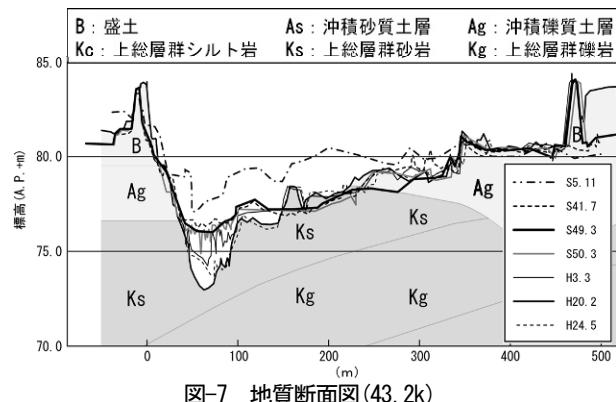
図-7 地質断面図(43.2k)

図-7は、土丹層が露出しており、特に二極化が顕著な43.2kの地質データと横断測量データである。当該箇所の土丹層は左岸側に傾斜している。砂利採取禁止以前の昭和5年は、土丹層上に礫が厚く堆積していた。大規模な砂利採取等により沖積礫質層が失われ、昭和41年頃の河床材料は薄い礫質層であったと考えられる。低水路は、広い断面形状であった。その後、昭和49年9月洪水を契機に土丹層の露出が多くみられるようになり、昭和50年には濁筋部で土丹層の局所洗掘が発生した。以後、昭和57年8月洪水($3,345\text{m}^3/\text{s}$)、平成19年9月洪水($3,440\text{m}^3/\text{s}$)等により、土丹層が著しく侵食され、右岸側には土砂が堆積し、二極化が顕著になっている。

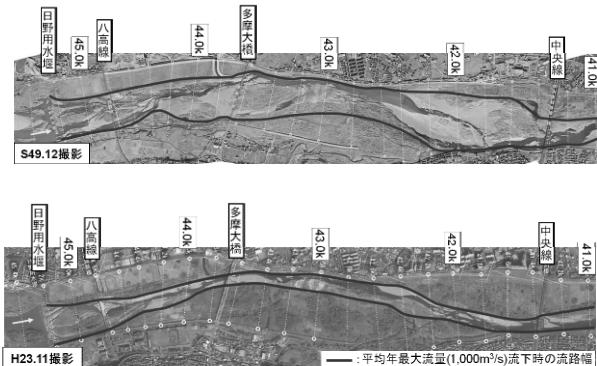
写真-4 平均年最大流量時の流路幅(S49.3, H20.2)

写真-4は、昭和49年3月と平成20年2月の河道を対象として、平均年最大流量(日野橋 $1,000\text{m}^3/\text{s}$)流下時の流路幅を準二次元不等流計算により確認した結果である。昭和49年3月河道では、43.0kで250m程度の流路幅となっており、砂州の冠水頻度が高い幅広く浅い流れであった。一方、平成20年2月河道では、43.0kで160m程度であり、狭い流路に洪水流が集中していることが分かる。

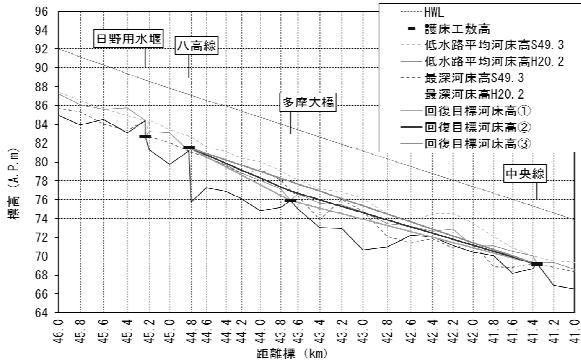
図-8 設定河床高縦断図

図-8は、設定河床高の縦断図である。各施設を最大限尊重することを基本とし、橋梁の護床工高をもとに3ケース設定した。Case1の場合、多摩大橋で河床勾配が変化し、河道の安定性の面から適切でないこと、Case3では、埋め戻し土量が膨大となることから、Case1の条件に多摩大橋の護床工敷高より1m埋め戻しを行うCase2を採用した。図-9は、43.4kの設定断面図を示し、写真-5は設定河道形状を示す。昭和49年3月河道の流路幅を参考にし、土丹層の掘削を極力避けつつ、縦断的になめらかな線形となるよう拡幅するとともに、流れが堤防から離れるように低水路を設定する。

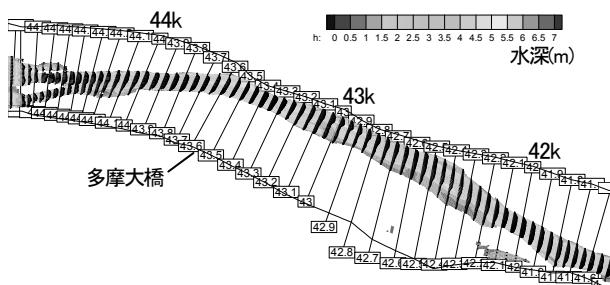
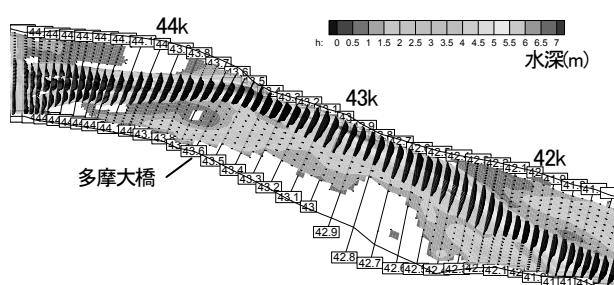
の効果・課題を把握するために、非定常準三次元洪水流解析法⁴⁾、福岡の式⁵⁾を用いる。図-10から図-13は、現況河道と設定河道における平均年最大流量、整備計画流量時の水深コンターおよび流速分布の解析結果である。現

図-10 水深コンター及び流速分布(現況河道, 1000m³/s)

図-11 水深コンター及び流速分布(現況河道, 3800m³/s)

況河道では、平均年最大流量において濁筋に流れが集中しており、整備計画流量においても水面幅がほぼ堤間まで広がるもの、濁筋付近に流れが集中している。特に43.4kmでは外岸濁筋部に流れが集中し、左岸堤防が危険な状態に置かれていることが分かる。一方、設定河道では平均年最大流量、整備計画流量流下時とも右岸砂州を掘削したことにより、砂州上の水深および流速が大きくなり、濁筋への流れの集中が緩和されている。43.4km付近では高水敷を前出しし、濁筋を中央部に寄せたことにより、多摩大橋護床工への洪水流の集中が改善されている。

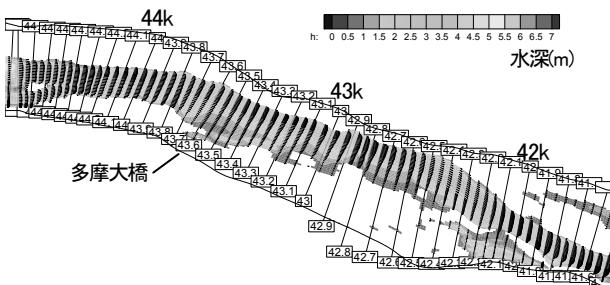
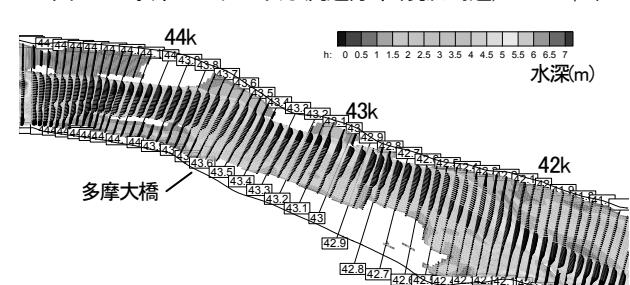
図-12 水深コンター及び流速分布(設定河道, 1000m³/s)

図-13 水深コンター及び流速分布(設定河道, 3800m³/s)

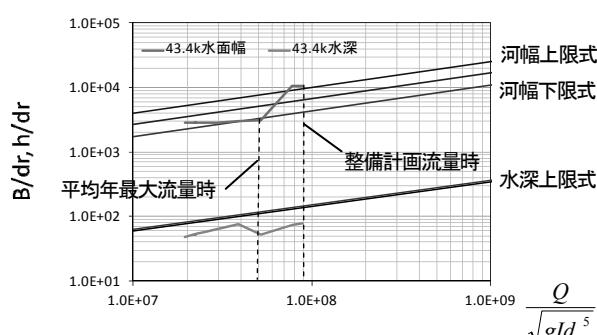
図-14 無次元流量と無次元水深・無次元水面幅
(現況河道)

図-14、図-15は、現況河道および設定河道における43.4kmの無次元流量と無次元水深・無次元水面幅の関係と福岡の式との比較を示す。現況河道では、流量が平均年最大流量を越えると水面幅が急激に広がり、河道が二極化していることが分かる。一方、設定河道では、無次元水面幅が、福岡の無次元流量と無次元水面幅の関係式と平行に近い形で広がり、河道の二極化が改善されている。このように流量の増減に応じて水面幅が変化する船底形断面形とすることで、冠水頻度に応じた植生分布になり得る場の創出が期待できる。
