# 堤防脆弱性指標を用いた平成 28 年十勝川大洪水時における丘陵堤整備区間の浸透破壊に対する安全性と破堤リスク軽減に向けた今後の堤防設計の考え方

# ON SAFETY AGAINST SEEPAGE FAILURE OF GENTLY SLOPING LEVEE BASED ON LEVEE VULNERABILITY INDEX IN THE TOKACHI RIVER DURING 2016 FLOOD AND FUTURE LEVEE DESIGN FOR LEVEE FAILURE RISK REDUCTION

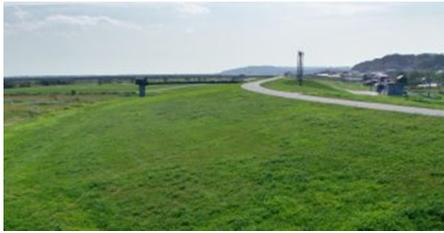
写真-1 十勝川丘陵堤

積雪寒冷地である北海道では、植物等の有機物が未分解のまま厚く堆積して出来た泥炭性軟弱地盤が広く分布する。よって、北海道管内の主要河川では、軟弱地盤対策として丘陵堤と呼ばれる緩傾斜幅広断面堤防の整備が行われてきた(写真-1)。平成 28 年十勝川大洪水では戦後最大の大流量が流下し<sup>1)</sup>、長時間に亘って高い水位が継続した。しかし、丘陵堤が整備されている下流区間では顕著な堤防被害は生じなかった。このことは、丘陵堤が軟弱地盤対策だけでなく、浸透に対する安定性を有していること、堤防設計において堤防幅と法勾配を大きくとることの重要性を示しており、計画洪水規模を含む大きな洪水外力に対する丘陵堤の耐浸透効果を明らかにし、今後の堤防整備のあり方に生かす必要がある。

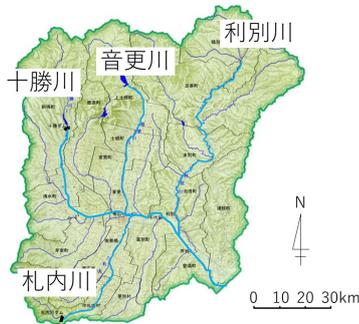
図-1 十勝川の流域図

十勝川の流域図を図-1 に示す。十勝川は幹線流路延長 156km、流域面積 9,010km<sup>2</sup> の一級河川である。河口から 53～56k の区間で、主要支川である札内川、音更川が相次いで流入し、さらに、29k 付近で最大支川である利別川が流入する。十勝川は流域形状が円形に近く、流域形状係数（流域面積／幹線流路延長の二乗）は 0.37 と国内の主要河川の中でも特に大きい。このため、各支川出水のピーク流量がほぼ同時に生じ、本川に合流することで大流量の洪水が流下する特性を有している。

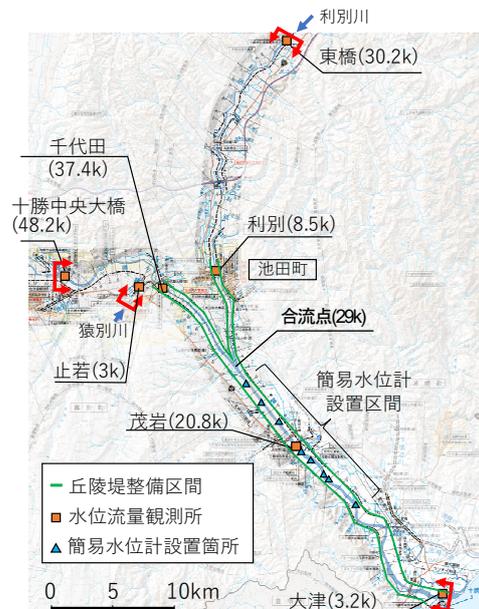
図-2 に十勝川下流部の平面図を示す。十勝川下流部の基盤層には、泥炭性軟弱地盤が広く分布しているため、下流部の堤防は地震災害の度に対策がなされてきた。表-1 には、十勝川下流部堤防の築堤履歴と災害の関係を、図-3 には例として 16k 左岸地点の堤防の地質横断図をそれぞれ示す。昭和 29 年時点（黄緑色）では敷幅 20m 程

図-2 十勝川下流部の平面図

度の堤防であったが、昭和 43 年十勝沖地震、昭和 50 年台風 6 号を受けて幌岡築堤工事が実施され、昭和 54 年（薄い赤色）には断面が拡大されている。その後、平成 5 年釧路沖地震、平成 15 年十勝沖地震を受け、更なる断面拡大、災害復旧工事、嵩上げが行われ、最終的に図-2 の緑色で示す区間で、現在の法勾配 5 割、堤防敷幅約 80m の大断面の丘陵堤が完成した。

十勝川下流部では、通常の水位観測所の他に 25.6k 地点等計 8 箇所 で圧力式水位計が設置され、詳細な洪水水位観測が行われた (図-2 の△印で示す水位観測地点参照)。これらの水位データを用い、十勝川本川及び支川での水面形の時間変化に基づく洪水流解析<sup>9)</sup>を行い、平成 28 年 8 月洪水の流下特性を把握した。

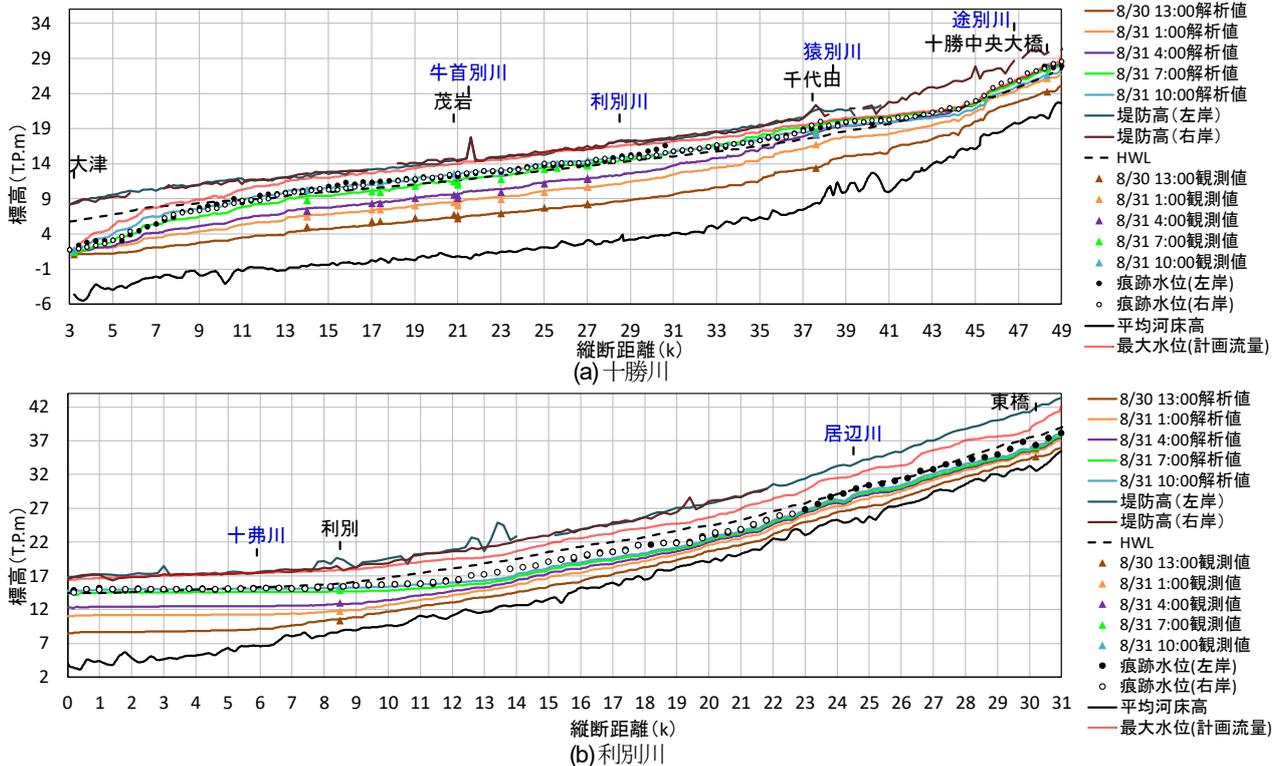
図-4 に、十勝川及び利別川の水面形の時間変化を示す。河口から 9k 付近までは、大きな水面勾配がついて

おり、解析最大水位は痕跡水位よりやや高い値を示しているが、9k より上流においては解析最大水位は痕跡水位を概ね再現できている。また、水位上昇期からピークにかけての解析水面形は観測水面形の時間変化を良好に再現している。

図4 水面形の時間変化の解析値と観測値の比較

十勝川下流部では、洪水上昇期の各時刻の水面形はほぼ平行であるが、千代田観測所付近 (35~41k) では、水位の上昇量が他の区間に比べて大きくなっており、河道貯留が顕著に現れている。水面形の再現で得られた流量は、基準点茂岩で 10,870m<sup>3</sup>/s (計画高水流量 13,700m<sup>3</sup>/s) にも達し、HWL を 1m 程度超過した。幸いにも最大支川利別川では、上流域にそれほど多くの雨が降らなかったため、最大流量は利別地点で 1,324m<sup>3</sup>/s (計画高水流量 3,900m<sup>3</sup>/s) であった。しかし少なくとも 12k より下流では本川の背水を強く受け、6k より下流の水位は HWL を超えていた。

図-4 には、計画高水流量流下時の最大水位 (赤色) も示している。これは、検証計算で得られた実績流量ハイドログラフを計画規模まで引き伸ばした場合の洪水流計算結果である。これより、茂岩ではピーク流量が計画高水流量に達したときの水位は HWL を 2m 越え、ほぼ堤防満杯で流下することになる。特に、十勝川 25~27k、利別川 3~6k では越水の危険性が高くなるのが分かる。

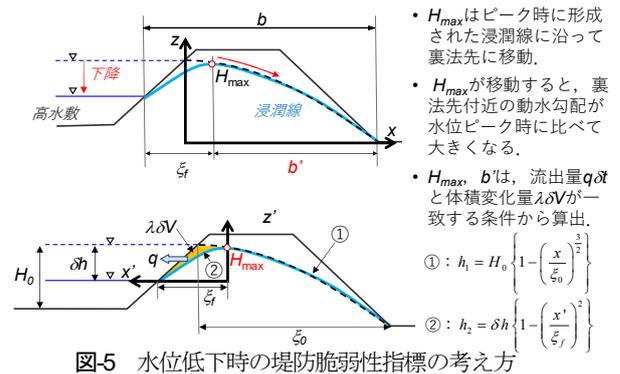
図5 水位低下時の堤防脆弱性指標の考え方

洪水水位が最大の時は、堤防表面からほぼ水平に堤体内に水が浸透する。一方、河道の洪水水位低下時には堤体内に含まれている水は、河道へ向かって流出を始める。同時に、堤体内の浸潤線の最大高さ  $H_{max}$  は、最大水位時に形成される浸潤線(図5の水色線)に沿って、堤体内を裏法方向へ移動し、堤体内の水は裏法先にも向かい続ける。この時、堤防裏法先に向かう浸透流の動水勾配は、最大洪水水位時の動水勾配に比して大きくなる。これにより、洪水水位低下時のある時間までは、洪水ピーク時に比して堤防裏法の浸透破壊の危険性が高まることになる。解析では、この浸透破壊危険性増大機構を、各時間の  $H_{max}$  発生時の水平距離  $b'$  で表現し、洪水水位低下時の堤防脆弱性指標を式(2)により評価する。

$$t^* = \frac{5 k H_{max} t'}{2 \lambda b^2} \quad (2)$$

$H_{max}$  と  $b'$  については、表法からの流出流量と堤体内の水の体積変化量が一致する条件から力学的に求めることが出来る。詳細は文献<sup>8)</sup>を参照されたい。

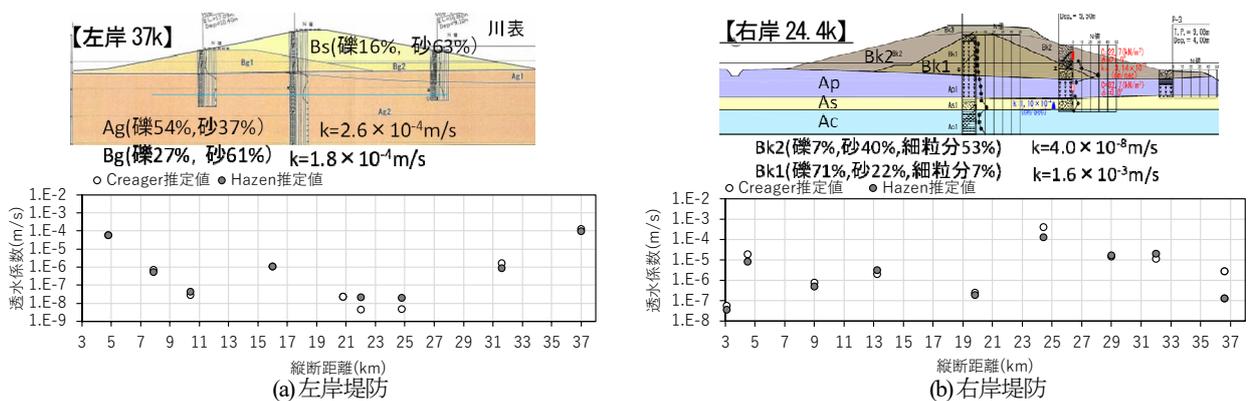
図-6 十勝川堤防の地質横断面図<sup>4)</sup>と透水係数の縦断分布

ボーリング調査結果に基づく十勝川堤防土質横断面図と断面内の平均透水係数を図-6に示す。透水係数は、Hazen, Creagerの推定法により求め、大きい方の値を採用した。左岸37k堤防は主に礫分で構成されている。右岸24.4k堤防は、初期に築堤された堤防に粗い材料を多く含んでおり、表面は透水係数の低い難透水性の材料で覆われている。礫分含有率が15%以上の堤防では浸透破壊危険性が極めて小さいことが、大型堤防模型実験により確認されている<sup>9)</sup>。よって、図-7に示すように礫分含有率の堤体内平均値が15%以上で、平均透水係数の大きい左岸32.6~37k、右岸23~25k、31~33kの堤防は、堤防脆弱性指標 $t^*$ の値が大きく算定されても浸透破壊の危険性が低く、検討対象から除外した。空隙率 $\mu$ は、場所毎の変化が小さく、平均値である0.4を一律で与えた。

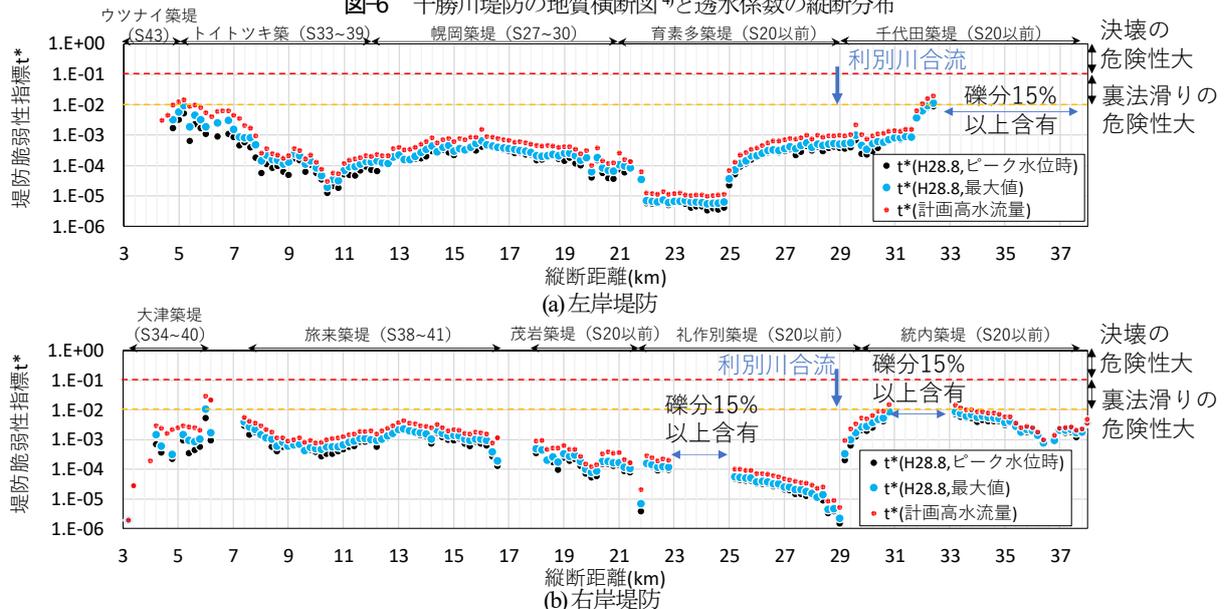
図7 算定した堤防脆弱性指標の縦断分布

図-7に十勝川平成28年8月洪水時における丘陵堤整備区間の堤防脆弱性指標 $t^*$ の縦断分布を示す。黒色は水位ピーク時、水色は洪水位減衰時に現れる最大値を示す。左右岸ともに全区間において良質な材料で堤体が構成されており、堤防敷幅が十分大きいので、HWLを超過し

た洪水に対しても $t^*$ の値のほとんどが $10^3$ 程度の値をとることが分かる。なお、利別川と同様の検討を行った結果、右岸堤防の $t^*$ は $10^5 \sim 10^3$ 程度、左岸堤防には礫を多く含んでおり、堤防の浸透被害の危険性は小さかった。

図-8には、16k左岸(図-3参照)と $t^*$ の値が高めに算定された30.8k右岸の $t^*$ と水位についての時間変化を示す。これらの断面の礫分含有率は6~8%程度である。水位下降期も $t^*$ の高い状態が10時間に亘って続いており、堤防崩壊の危険性が看過できないことが分かる。下流側では水位下降速度が遅くなる傾向にあり、左岸16kの $t^*$ の値はほぼ低減することなく高い値が継続されるが、その値は $10^2$ 未満であったため、堤体浸透被害の危険性は低かったと判断される。一方、計画高水流量流下時(図-7赤色点)には、利別川合流点に近い左岸32kや右岸30.8k等で $t^*$ が $10^2$ を越え、30.8kでは図-8の青色破線で示すように12時間に亘って $10^2$ を超過する結果となる。

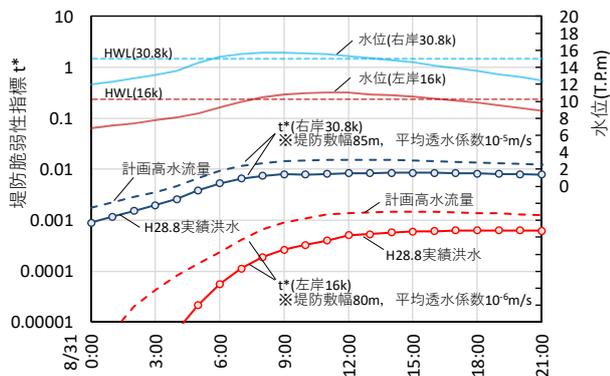
図8 堤防脆弱性指標と水位の時間変化

平成28年8月洪水に対して $t^*$ が $10^2$ を下回ったのは丘陵堤が整備されたからであり、丘陵堤整備前の痩せた堤防(例えば図-3の薄緑色や薄ピンク色)では極めて危険であったことは明らかである。ただし、現在の丘陵堤であっても計画規模洪水に対しては $t^*$ が0.01を越える箇

所があることから、更なる堤防強化が必要となる。特に、背水により越水が生じる危険性の高い利別川の0~8kでは、堤防決壊リスクが高いことを踏まえ、河道や堤防の造り方、更には氾濫時の被害想定に基づいた適切な土地利用等を考えていく必要がある。
