令和2年7月球磨川豪雨における洪水流と 氾濫流の一体解析による人吉市街地と 狭隘区間の集落の被害分析

FLOOD DAMAGE ANALYSIS FOR URBAN DISTRICT AND MOUNTAINOUS
NARROW AREA BY INTEGRATING ANALYSIS OF FLOOD FLOW AND
INUNDATION UNDER THE 2020 KUMAGAWA HEAVY RAIN

田端 幸輔¹・後藤 岳久¹・竹村 吉晴¹・酒匂 一樹²・福岡 捷二³
Kosuke TABATA, Takahisa GOTOH, Yoshiharu TAKEMURA,
Kazuki SAKOU and Shoji FUKUOKA

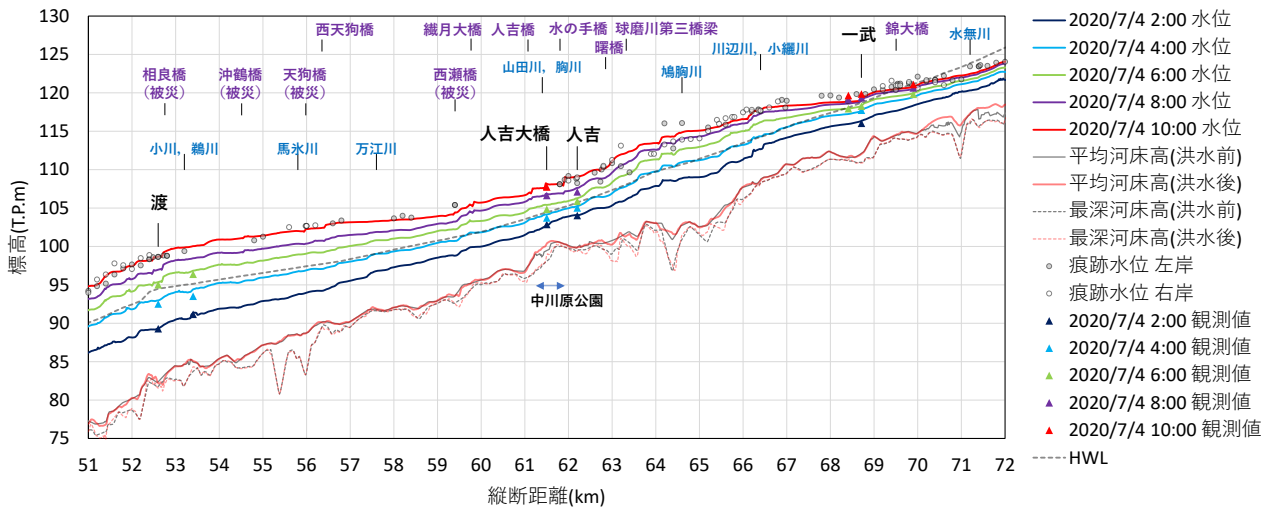
図-3 水面形時系列の解析値と観測値の比較

図-3, 4に、水面形の時間変化と洪水前後の河床高縦断分布と流量ハイドログラフの解析値と観測値の比較を、人吉盆地区間を例に示す。なお、現時点では洪水後の横断測量データが得られていないため、河床変動について

は解析結果のみを示している。洪水流の水面形の時間変化の解析結果（実線）は、観測値（プロット）を再現できている。また、流量ピーク時となる7/4 10:00の解析水位は、洪水痕跡水位と概ね一致している。水面形時系列を再現した結果得られた観測所の流量ハイドログラフ（図-4）は、人吉、横石地点で観測値よりも低めの値を示すものの、全体的には観測値を概ね説明できている。本解析における人吉のピーク流量は約7,300m³/sである。

人吉地点の流量がピークに達する7/4 10:00頃になると、図-3に示した解析水面形から分かるように、山間狭隘部の背水による影響が顕著に現われる。更に、中川原公園及び橋梁による抵抗増大の影響も加わることで水位が上昇し、人吉市街地の氾濫域は更に拡大する。この時点になると、川から離れた箇所にある台地・段丘も浸水し、青井阿蘇神社も浸水するようになる。図-8(c)の流速と水位の横断分布に示すように、堤防が潜り状態になり、複断面流れの様相を呈する。河道中央の流速は7:00時点と大きくは変わらないが、河道と堤内地の境界付近(図-8(c)の横断距離300m付近)から堤内地にかけての流速は増大している。堤内地の家屋密集地帯では、大きな抵抗が働くため1m/s以上の高流速は発生していないが、蓮池や、河川と並走して東西に整備された道路では流速が1m/sを超えており(図-8(c)の横断距離600m付近)、これが家屋の損傷に繋がったと考えられる。

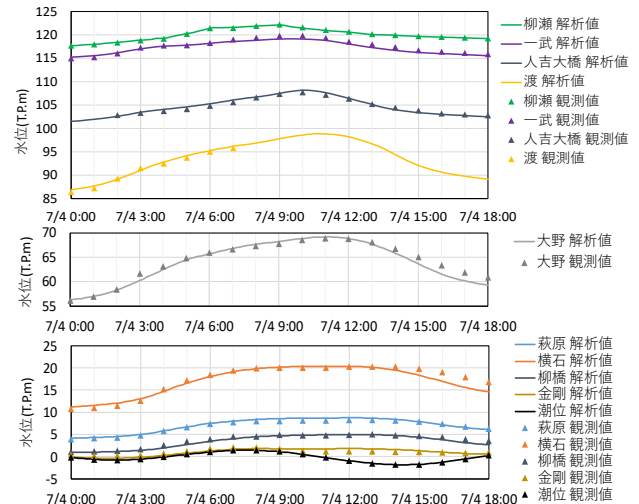
図-7 本川の水位ハイドログラフの伝搬

本解析モデルにより算出した各観測所の水位ハイドログラフを図-7に示す。柳瀬、一武、人吉、渡は人吉盆地に、大野、横石は狭隘区間に、萩原、柳橋、金剛は八代平野にそれぞれ位置する水位流量観測所である。人吉盆地区間では、一武～人吉～渡にかけてピーク時刻が約1

時間ずつ遅れており、洪水波形の縦断変化が大きくなっている。これは、支川群の合流、河道縦横断面形の変化、河道から堤内地への氾濫・戻り、連続した橋梁群による抵抗等の影響によるものと考えられる。

狭隘区間では、支川群の合流に加えて、坂本地区等の特殊堤で制御された河道沿い集落の大規模氾濫を伴って洪水が流下したことで、更なる波形の変形が生じ、狭隘区間出口付近の横石では台形型の波形が形成されている。このため、下流平野部の土堤区間に高い水位が長時間継続したことになり、堤防浸透破壊や越水破壊のリスクは高まっていた¹³⁾。また、今次洪水では7/4 9:00以降に潮位が下がっており、もし上げ潮となっていれば洪水ピークと同時生起し、氾濫危険性が高かった可能性がある。

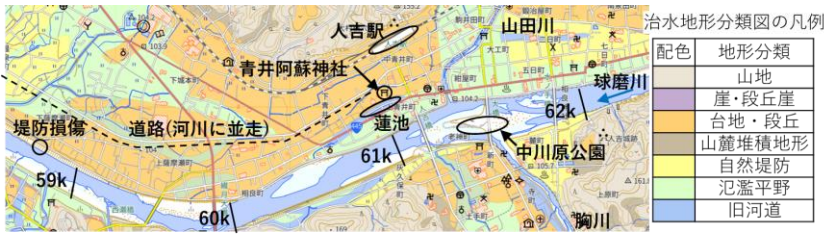
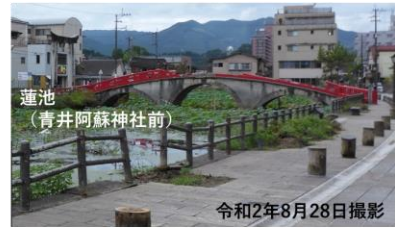
(a) 治水地形分類図 (左) と被災状況 (青井阿蘇神社付近) (右)

図-8に人吉市街地の治水地形分類図と氾濫流況を示す。人吉駅や青井阿蘇神社は台地・段丘の上に位置しており、神社前の蓮池の窪地は旧河道となっている（図-8(a)）。山田川周辺は相対的に地盤高の低い氾濫平野となっている。右岸堤防は、58.8kより上流が特殊堤、下流が土堤防となっており、この付近で堤防損傷被害が生じた¹⁴⁾。

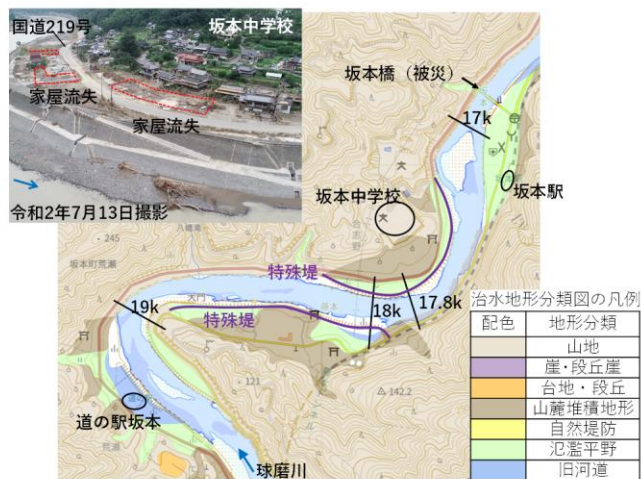
(a) 治水地形分類図と被災状況(17.8k左岸)

図-9に、狭隘区間 (坂本地区) の治水地形分類図と氾濫流況を示す。狭隘区間では、山地から供給された土砂で形作られた山麓堆積地形と、氾濫平野に該当する地域が、堤防等によって制御された宅地として利用されている。氾濫平野は、湾曲部内岸に形成された砂州であり、

古くから砂州の上が宅地開発されていた。しかし、浸水被害が頻発する水害常襲地帯となっていたことから、宅地等水防災対策事業等により、平成元年頃から宅地嵩上げ、堤防整備等が実施された(図-9(c)の下図の横断距離100~150m)。これにより、特殊堤天端を越えない7/4 6:00頃までは氾濫を免れることができた(図-9(c)、青色線)。しかし、ピーク付近となる7/4 10:00には、洪水水位が堤防天端高を大きく超え、浸水深は5mにも及んだ。また、河道湾曲内岸側を直進して流れたことで、堤内地で2~3m/sにも及ぶ高流速が生じ(図-9(c)、赤色線)、沿川家屋に甚大な被害をもたらした(図-9の写真)。一方、治水地形分類図を参照すると、損傷を受けた家屋の多くは氾濫平野に位置しており、山麓堆積地形に位置する家屋の多くは被害を免れていた。また、湾曲の川裏となる18k上流の右岸側、19k上流の左岸側の氾濫域では、0.5m/s以下の低流速域となっていたことが分かった。
