多摩川中流河道の洪水被害と対策，改修工事に対する河道の長期的(1947年～2019年)変化・応答

LONG-TERM (1947-2019) CHANGES AND RESPONSES OF RIVER CHANNEL IN THE MIDDLE TAMA RIVER DUE TO FLOOD DAMAGES, COUNTERMEASURES AND RIVER CHANNEL IMPROVEMENTS

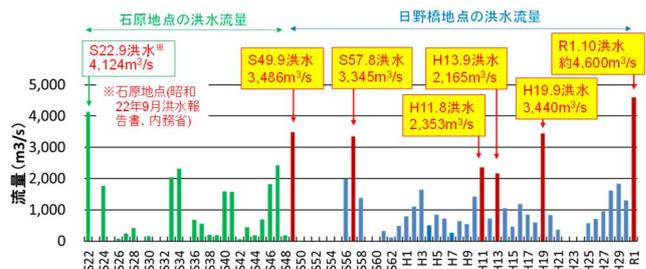
図-1 洪水履歴(日野橋地点(39.9km)の各年の最大観測流量，昭和48年以前は浅川合流後の石原地点(27.7km)の洪水流量)

図-1は、多摩川中流域の日野橋(39.9km)地点の洪水履歴を示す。昭和48年以前は日野橋地点の観測は行われていないため、参考に石原地点(27.7km)の洪水流量¹⁾を掲載し

ている。多摩川中流域では、昭和49年~令和元年の過去46年間で、2,000m³/sを超える洪水が6回発生している。昭和57年洪水後から平成11年までの間では、2,000m³/sを超える大規模洪水は発生していないが、平成11年以降、大

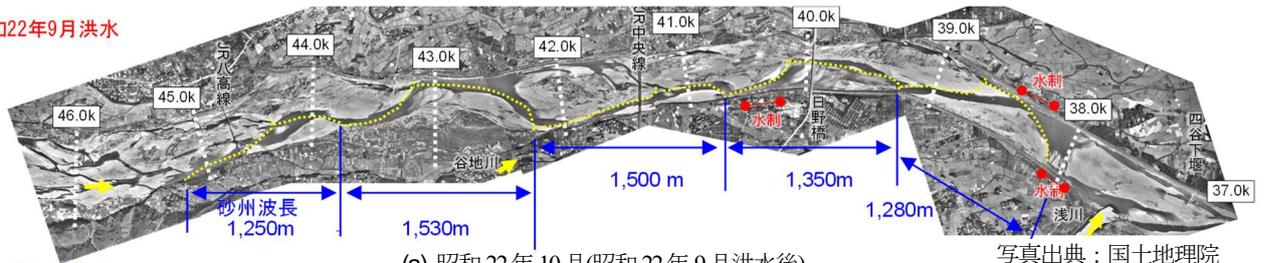
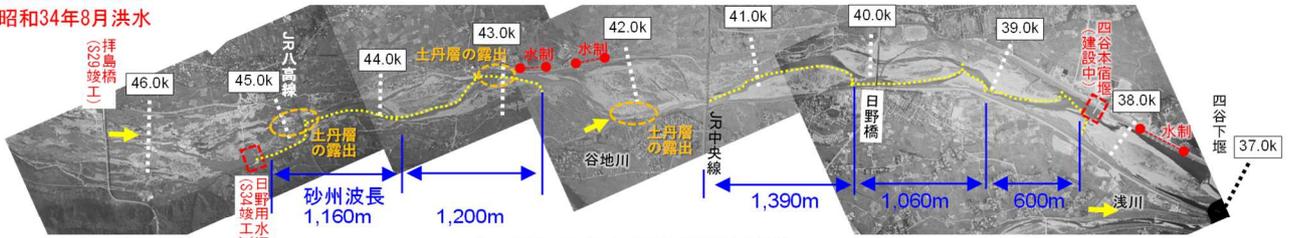
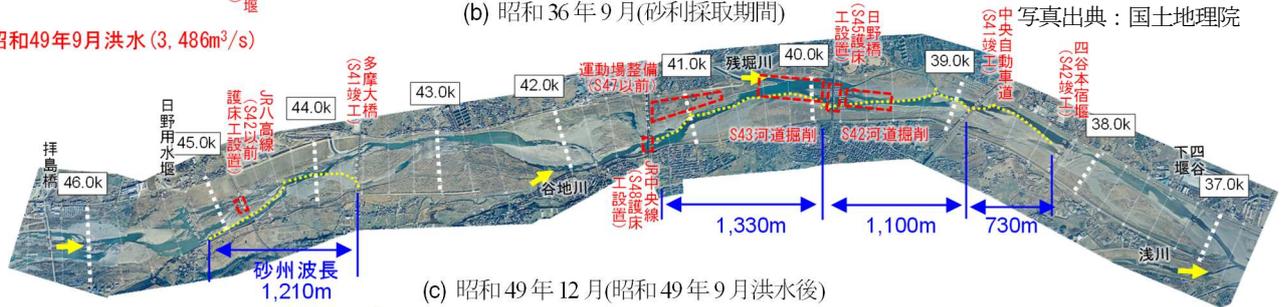
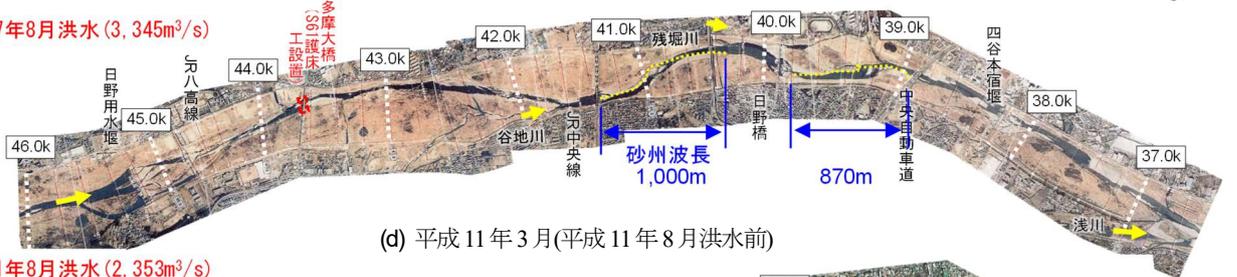
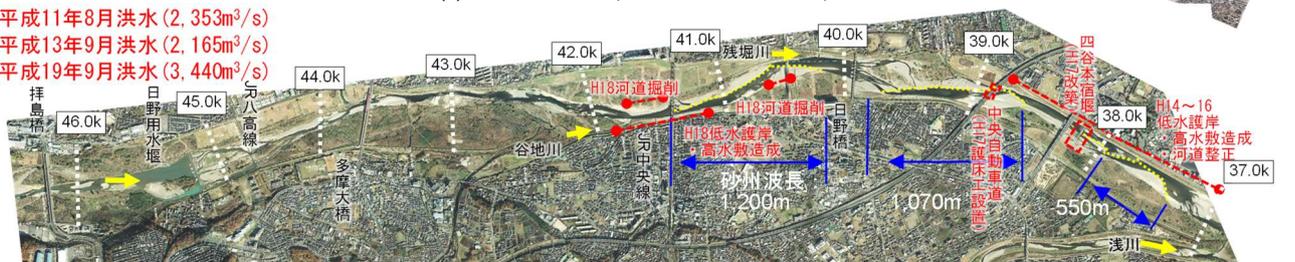
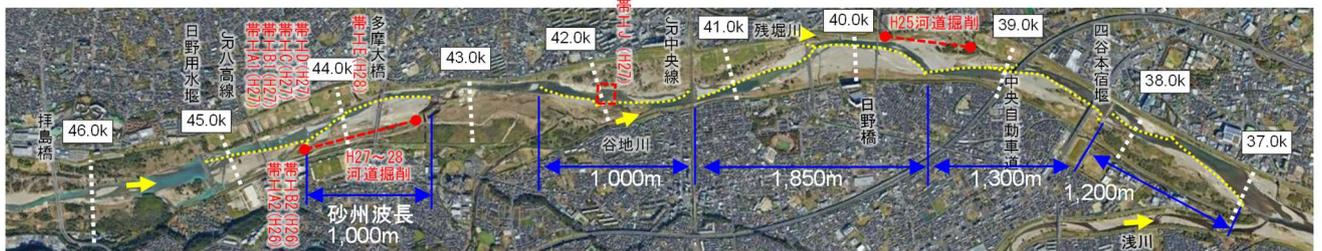
(a) 昭和22年10月(昭和22年9月洪水後)

(b) 昭和36年9月(砂利採取期間)

(c) 昭和49年12月(昭和49年9月洪水後)

(d) 平成11年3月(平成11年8月洪水前)

(e) 平成19年10月(平成19年9月洪水後)

(f) 令和元年11月(令和元年10月洪水後)

図-2 多摩川中流域 (46.0~37.0km 区間) の河道の経年変化 (昭和22年~令和元年)

図-2は、検討対象とする日野用水堰～浅川合流点区間(45.2～37.0km)の航空写真による河道の経年変化を示す。図中の赤の点線・文字は河道改修の状況, 黄色い点線は航空写真から判読した砂州の前縁線を示している。昭和22年河道(図-2(a))は広大な砂州河道を形成していたが, 昭和30年代(図-2(b))に大量の砂利採取が行われ, 上流に日野用水堰(45.27km, 昭和34年竣工), 下流に四谷本宿堰(38.24km, 昭和42年竣工, 但し, 堰自体は昭和22年より存在)が建設されたことで, 土砂移動や砂州の発達制限され, 砂州河道が変質していった。JR八高線(44.82km), 日野橋(39.9km), JR中央線橋梁(41.35km)では, 砂利採取等に伴う河床低下から橋脚を保護するために, それぞれ昭和42年頃, 昭和45年, 昭和48年に護床工が施工された(図-2(c))。多摩大橋(43.7km)では, 昭和57年洪水後の昭和61年に橋脚周辺のみにも護床工が設置された

砂利採取前の昭和22年河道(図-2(a))では、砂州の移動を妨げる横断構造物が無く、広い流路幅の砂州河道(図-5(c),(d)のS29断面参照)を呈している。JR中央線(41.35km)より上流は複列砂州を有する複雑な流路が形成され、下流は連続する交互砂州(波長1,200m~1,500m程度)が形成されている。

昭和30年代には砂利採取が行われ、40.0~37.0km区間の測量データ(図-3(a))から、昭和49年河道(洪水前)の低水路平均河床高は、昭和29年と比べて0.5~2.5m程度低下している。拝島橋~日野橋区間(46.0~40.0km)は砂利採取量が多く¹⁾、砂利採取により一部人工的な漕筋が形成されたことを契機に、昭和36年河道(図-2(b))は砂州河道の低水路が直線化している。特に、昭和34年に日野用水堰(45.27km)が建設されたことから、日野用水堰~JR中央線区間(45.2~41.4km)は土砂移動が制限され低水路の直線化が顕著である。さらに低水路の河床低下により、JR八高線上下流や43km, 42km周辺で土丹層が露出した。

また、JR中央線上下流を跨ぐように形成されていた複列砂州は、砂利採取及びJR中央線下流左岸の運動場の整備(昭和47年以前)により、その移動が阻害されるようになった(図-2(c))。

昭和39年に砂利採取が禁止、昭和41年に日野橋上流が直轄区間に編入され、該当区間は本格的に河道改修が行われ始めた。日野橋上下流(40.4~39.4km)では、昭和42~43年に河道掘削が行われ低水路が直線化したこと、四谷本宿堰(38.24km, 昭和42年竣工、但し、堰自体は昭和22年より存在)が砂州の移動を制限していることで、昭和22年河道に比べて砂州の波長がやや短くなるなど、河道が単調化している(図-2(c))。大規模な砂利採取が行われた後の昭和40年代では、河床低下から橋脚を保護するため、JR八高線、日野橋、JR中央線では低水路に護床工が設置された。

後から平成11年まで、 $2,000\text{m}^3/\text{s}$ を超える洪水が発生しておらず、高水敷化した砂州は殆ど冠水していない。このため、低水路に流れが集中したことで河床が低下し、河道の二極化が進行した(図-2(d))。

このため、多摩大橋周辺地区(44.8～43.4km)では、低水路河床の礫による埋め戻し等の河川改修(平成 26～28 年)が行われた⁴⁾。令和元年洪水では、河床の埋戻しを行った区間(44.8～43.8km)の平均河床高(図-3)は、帯工群によって河床低下は抑制され(図-6(d))、河床は概ね維持されている。また、昭和 40 年代河道の低水路幅を目指して河道掘削を行った区間(44.4～43.4km)では、低水路の交互砂州が再生しつつある(図-2(f))。

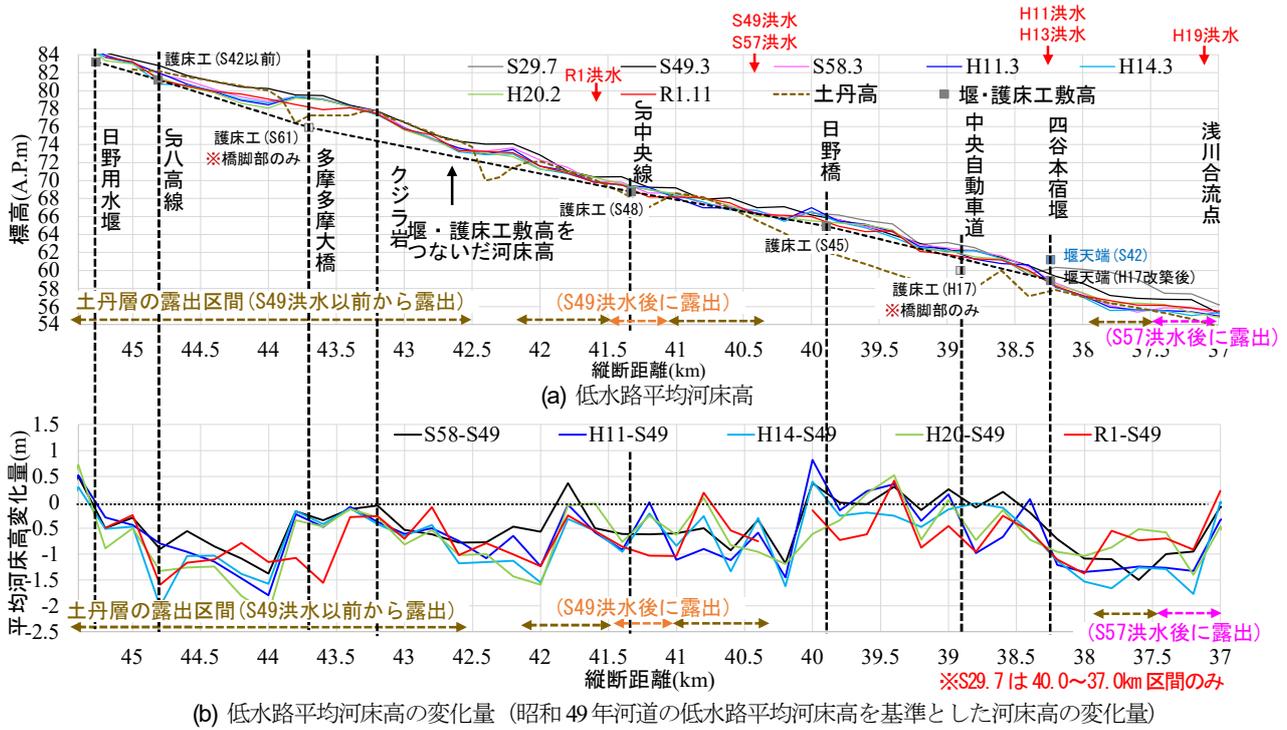
図-3 低水路平均河床高, 低水路平均河床高変化量の経年変化 (浅川合流点～日野用水堰)

断測量データ、洪水水面形(痕跡水位)データを用いて分析を行った。図-3は低水路平均河床高の経年変化、図-4は最深河床高の経年変化、図-5は横断形状の経年変化と洪水痕跡水位、図-6は各洪水による土砂侵食量・堆積量の縦断分布を示す。侵食量・堆積量は、図-6(e)のように、低水路河床、河岸、高水敷に区分し、洪水前後の横断面積の変化から算定した。また、図-3の低水路平均河床高は、図-6(e)に示す洪水により侵食・堆積を受けた結果としての低水路河床高である。

平成11年以降、平成11年洪水($2,353\text{m}^3/\text{s}$)、平成13年洪水($2,165\text{m}^3/\text{s}$)、平成19年洪水($3,440\text{m}^3/\text{s}$)と大規模洪水が多く発生した。平成13年洪水では、四谷本宿堰(38.24km)が崩壊したため、平成17年に堰が床止め工に改築され、敷高が2.3m切り下げられた。その結果、JR中央線直上流～中央自動車道区間(42.2～39.0km)では、平成11年以降の平均河床高(図-3)が概ね維持されるようになった。

多摩川中流域では、昭和40年代以降、橋梁の橋脚保護のために低水路に護床工が設置されている。図-4より、各護床工の敷高は、設置当時の最深河床高程度の高さで設置されている。これら一連の護床工の設置により、平成11年以降の平均河床高は、護床工敷高程度に達すると概ね下げ止まる傾向が見られる(図-3の平均河床高、図-5(a)～(c)の横断面図)。図-3のJR中央線直上流～四谷本宿堰区間(42.2～38.4km)の平均河床高は、平成11年以降、黒い点線で堰・護床工の敷高をつないだ高さ(中央自動車道の護床工は橋脚部のみのため、日野橋護床工と四谷本宿堰の敷高を繋いでいる)でほぼ維持されている。JR中央線と日野橋の護床工(昭和48年、昭和45年設置)は、著しい河床低下が生じた昭和49洪水以前に設置されており、この区間(41.2～40.0km)は昭和40年代河道の河床勾配程度で安定している(図-3)。なお、多摩大橋(43.7km)や中央自動車道(38.9km)は護床工の設置範囲が橋脚部のみであり、橋脚の間の護床工の無い箇所では局所洗掘が生じているため(図-5(a))、平均河床高(図-3)は概ね維持されているが最深河床高(図-4)は低下している。

一方、JR八高線～多摩大橋区間(44.8～43.8km)では、多摩大橋の橋脚に護床工があるものの、平成19年洪水($3,440\text{m}^3/\text{s}$)で河床低下(図-3、図-4、図-6(c))が生じた。多摩大橋の護床工が設置されたのは昭和61年であり、JR

八高線～多摩大橋間の河床低下が既に進行していた。このため、JR 八高線と多摩大橋の護床工の高低差が大きく、平成 20 年までの平均河床高は護床工敷高をつなぐ河床高(図-3の黒い点線)に漸近するように河床低下が進行していた。図-5(a)で示す痕跡水位と河床高の高さ関係より、当該区間の高水敷化した砂州は、計画規模に相当する平成 19 年洪水でも殆ど冠水しておらず、低水路に洪水流が集中し、砂州からの土砂供給がなかったことが一層河床低下を助長したものと考えられる。

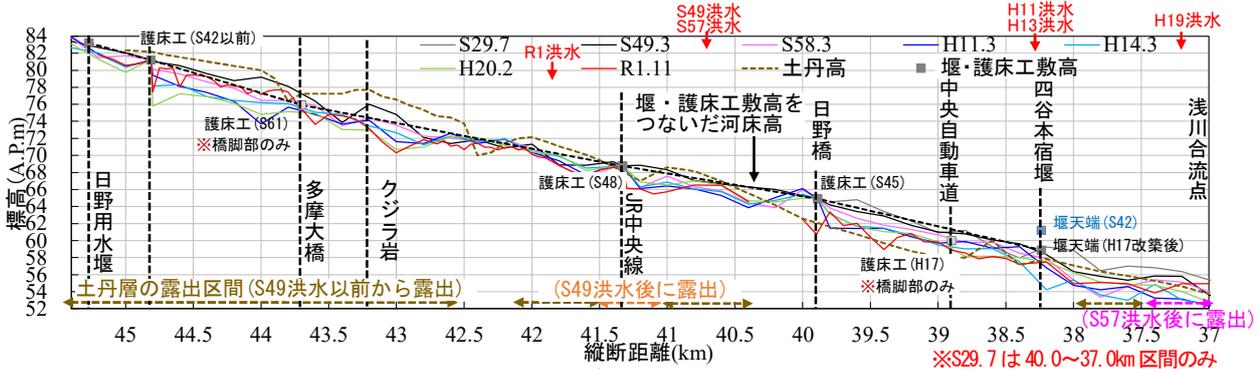
図-4 最深河床高の経年変化 (浅川合流点～日野用水堰)

図-4より、砂利採取禁止からほぼ10年が経過した昭和49年河道は、JR八高線~日野橋上流区間(44.8~40.4km)、四谷本宿堰下流区間(38.0~37.0km)において、最深河床高が土丹層高(河道中央付近の高水敷におけるボーリング調査結果を参照)を下回り、低水路では土丹層が露出した。土丹層の露出している区間では、昭和49年洪水(3,486m³/s)、昭和57年洪水(3,345m³/s)による低水路の河床低下量(図-3, 図-4, 図-6(a))が、土丹層の露出していない区間に比べて著しく大きい。図-5(a)(43.8km横断面図:土丹露出区間)では、両洪水によって、低水路の河床低下、砂州上への土砂堆積が生じ、比高差の拡大、砂州の高水敷化が進行し始めている。昭和57年洪水の

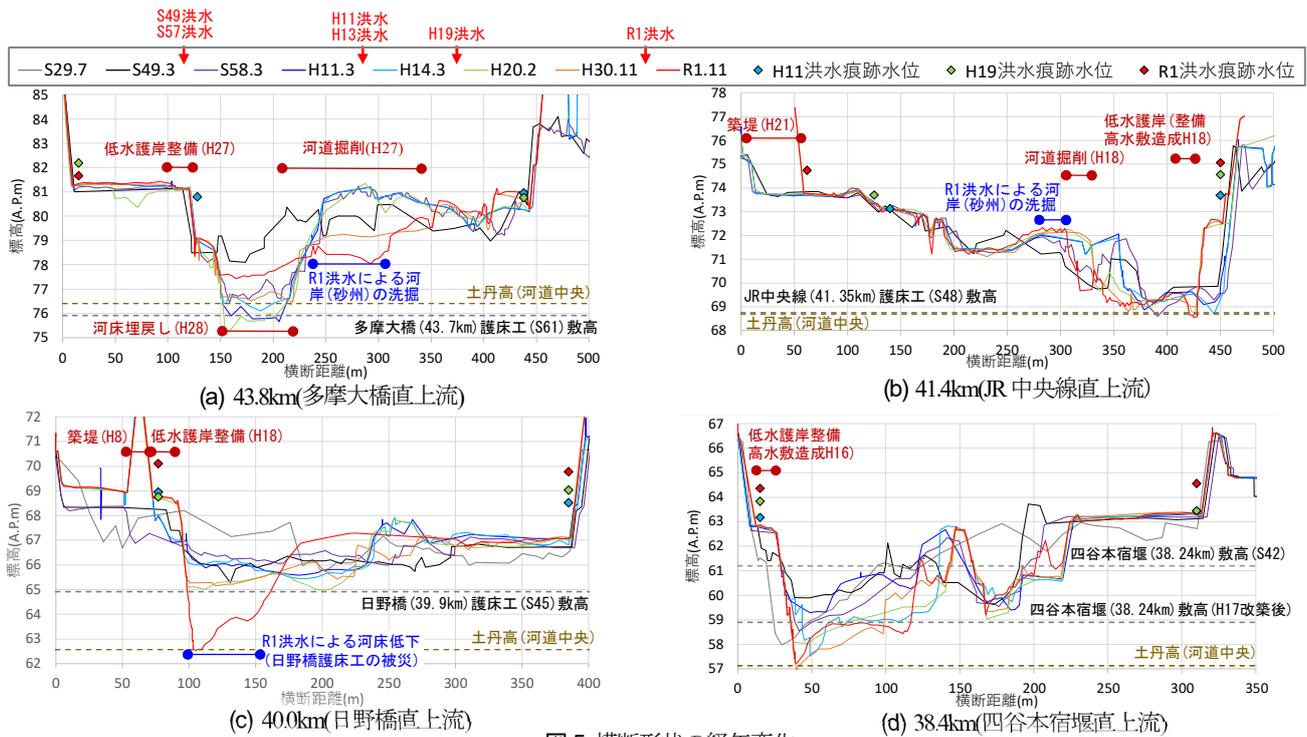
図-5 横断形状の経年変化

※S29.7横断は(c)(d)のみ

JR中央線上流～四谷本宿堰区間(42.2～38.4km)では、高水敷化した砂州が冠水するような大規模洪水が平成11年以降に発生していることと平成17年の四谷本宿堰の床止め工への改築を契機として、図-6(b)～(d)に示すように、砂州河岸の洗掘量が増加する一方で、低水路河床の洗掘量は減少している。これは、護床工によって河床高が維持されることで、図-5(b)～(c)の横断面図、痕跡水位に示すように、高水敷化した砂州が $2,000\text{m}^3/\text{s}$ 規模の洪水で冠水して洗掘され、これにより低水路に供給された土砂が平均河床高の維持に寄与しているためと考えられる。令和元年洪水(約 $4,600\text{m}^3/\text{s}$)では、JR中央線直上流区間(42.2～41.4km)で横断幅20～40m程度の低水路河岸(砂州)の洗掘が生じた(図-5(b))。洗掘を受けた砂州河岸のほとんどは昭和49年洪水以降に堆積した土砂であり、昭和

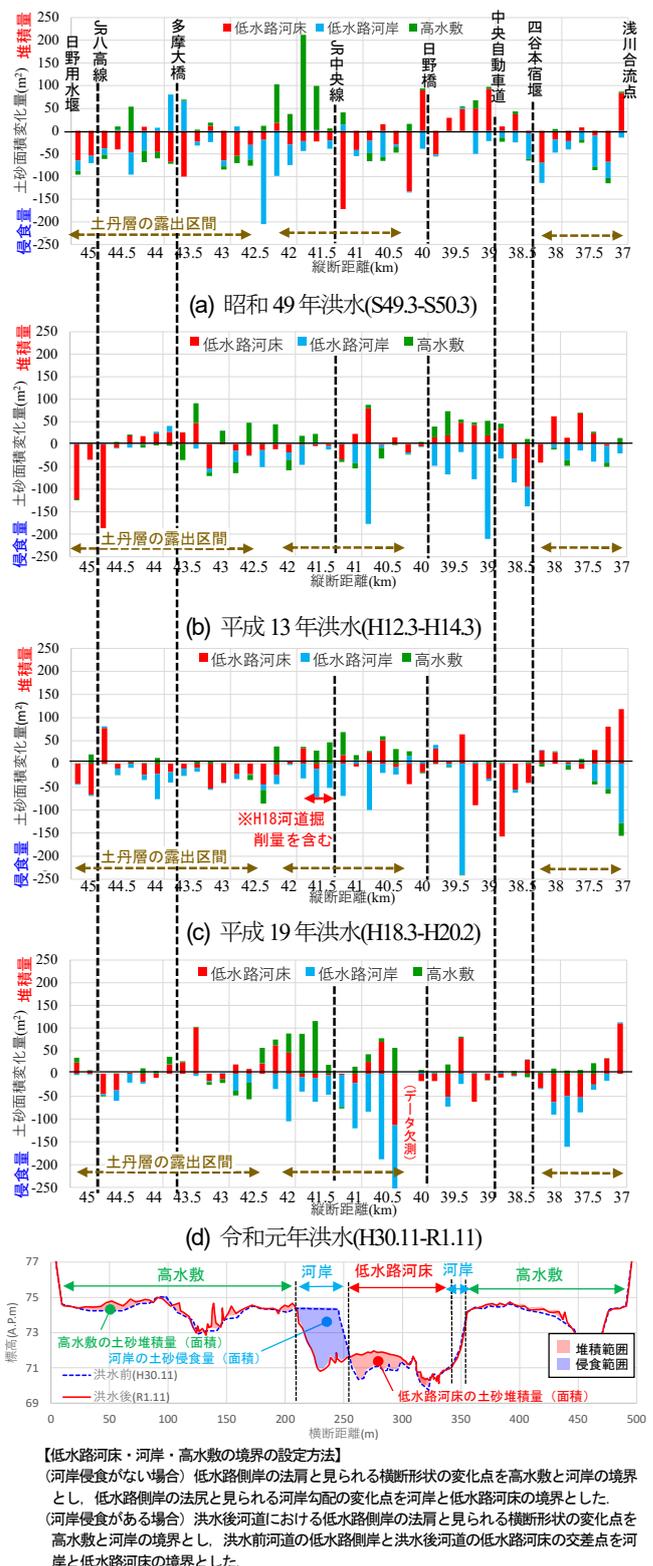
【低水路河床・河岸・高水敷の境界の設定方法】
 (河岸侵食がない場合) 低水路側岸の法尻と見られる横断形状の変化点を高水敷と河岸の境界とし、低水路側岸の法尻と見られる河岸勾配の変化点を河岸と低水路河床の境界とした。
 (河岸侵食がある場合) 洪水後河道における低水路側岸の法尻と見られる横断形状の変化点を高水敷と河岸の境界とし、洪水前河道の低水路側岸と洪水後河道の低水路河床の交差点を河岸と低水路河床の境界とした。

(e) 土砂侵食量・堆積量の算定イメージ

図-6 各洪水による土砂侵食量・堆積量の縦断分布
