河床砂礫移動がある土丹露頭河川における 河道保全と安定化について

STABILIZATION OF RIVER CHANNEL
WITH SAND AND GRAVEL MOVING ON EXPOSED MUDSTONE BED

船橋昇治¹・瀬尾敬介²・福岡捷二³
Shoji FUNABASHI, Keisuke SEO and Shoji FUKUOKA

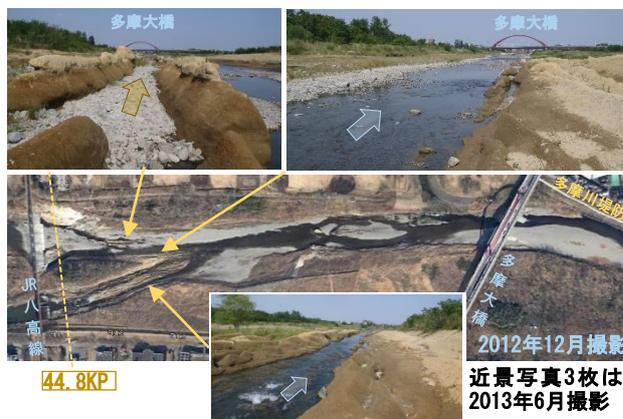
多摩川のJR八高線下流では、土丹露頭後も河床低下が進行し続け、図-1に示すように1974年以降深い所では4mも河床低下している。2013年に撮影された流路の状

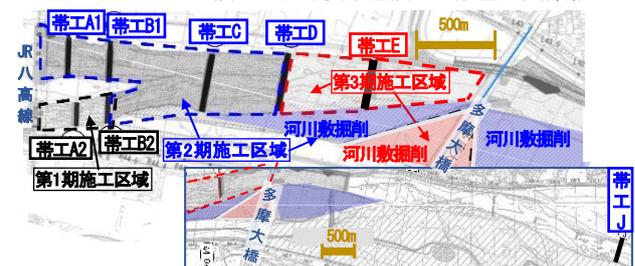
図-2 河道是正工実施箇所

改善対象の河道区間は、JR八高線からJR中央線の一連区間とした。河道是正工事内容とその実施箇所は、表-2及び図-2のとおりである。当該区間の河川幅は縦断的に大きくは変化していないことから、河床勾配を一定として河川全体を有効に活用することが、砂礫を当該区間にとどめ河床勾配を安定させるのに長期的視点からも有効

と考えた。図-3のように将来的に維持したい河床高としてJR八高線とJR中央線の護床工とをほぼ直線で結んだ高さを設定した。目的Ⅰを達成するために優先すべき帯工は、図-2に示すB1,B2からEまでの5基と考えた。その上で、より確実な効果と将来的な展開を考慮して帯工A1,A2と帯工Jを考えた。このような背景から、帯工A1,A2とJは他の帯工と構造が異なる。構造の違いは後述する。帯工と帯工の間は砂礫で埋戻し、設定した河床高にすることとしたが、施工時に最下流となる帯工DとEは、下流現況河床との高低差が3m以上となることから、高低差を抑えるため暫定的にブロック1基分0.85m低く施工した。帯工の幅は、設定河床高まで埋め戻すのに必要な幅とした。流量に応じた河道の自在な応答を期待すべく、帯工の高さは基本的に横断方向に一樣と考えた。結果として帯工Dは、右岸直下流に高標高位まで分布していた土丹面にあわせ右岸側約4割がブロック一基分0.85m高くなっている。

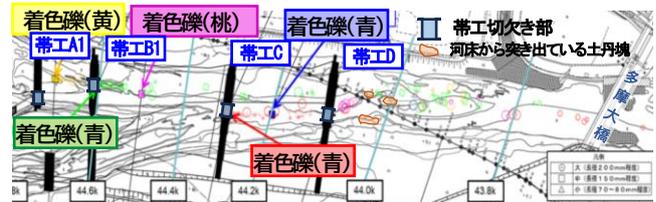
図-5 1回目の着色礫移動調査結果（約 $1,300\text{m}^3/\text{s}$ 洪水後）

施工後の河道の変化や砂礫移動の特性を把握するため、敷設した着色礫の移動状況を2回にわたり確認した。1回目は、第二期工事終了後の5月であり、図-5のとおり着色した礫（大礫200mm、中礫150mm、小礫80mm）を5箇所に敷設した。7月に日野橋 $660\text{m}^3/\text{s}$ （平均年最大流量 $1,000\text{m}^3/\text{s}$ ）の小出水があった。9月に同 $1,260\text{m}^3/\text{s}$ の小規模な洪水があり、着色礫は敷設位置から全て移動した。その移動状況を調査した結果が図-5である。図-5から移動後の着色礫は直線的に分布していることが確認でき、小規模な出水でも200mm程度の礫は、約0.3m突き出た帯工頂部の連続壁部を越えていることが分かる。また、着色礫が約0.3m低い切欠き部に引き寄せられて通過している状況は確認できず、流れに沿って直線的に移動している。

これらの調査結果から、300mm程度の礫でも河床部の凹凸の影響は受けず、流れに沿って直線的に移動することが判明した。この事実は、土丹が侵食されて形成される流路が直線的であることの十分な根拠となる。

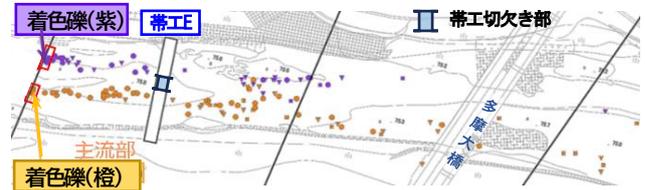
図-6 2回目の着色礫移動調査結果（約 $1,600\text{m}^3/\text{s}$ 洪水後）

2回目の調査は、敷設する礫を大きくして（巨礫300mm、大礫200mm、中礫100mm）第三期工事終了後に調査した。敷設後日野橋 $1,610\text{m}^3/\text{s}$ の出水があり、移動した着色礫を確認した結果が図-6である。どちらの着色礫も直線的に分布している。橙の礫は帯工の切欠き部と連続壁部の境目付近を通過しているが、特に切欠き部に引き寄せられるような分布は見られない。300mmの巨礫が帯工連続壁部の上流側に堆積している状況も確認できないことから、 $1,600\text{m}^3/\text{s}$ 規模の洪水でも帯工連続壁部を影響なく越えていると思われる。

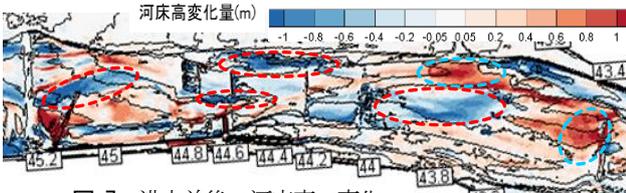
図-7 洪水前後の河床高の変化

洪水前後の河床高変化量を図-7に示す。また、本洪水を含む期間中の河床縦断面の変化を図-8に示す。洪水に対する河道の特徴的な応答は表-3のとおりである。洪水後に撮影された写真-5にその位置を丸番号で示す。番号は発生した時刻が早いと思われる順に付与している。

応答①	日野用水堰下流で最も大規模かつ縦断的に連続した中水敷の侵食 侵食量は図-7の中で最大規模
応答②	帯工B1,C左岸袖部背後の河川敷を洪水が流れ、堆積土砂の侵食と植生流失を生じさせ、基部の土丹も侵食
応答③	JR八高線の上下流にある中州全体が侵食を受け、中州上部の植生・樹木が流失するとともに、基部の土丹が所々で露出
応答④	帯工A1,B1右岸袖部背後の河岸部が著しく侵食
応答⑤	帯工Dで頂部が高い右岸側直下流にある土丹を侵食(写真-8)後、その下流で堆積していた砂礫と土砂を2m近く洗掘・侵食(図-9)
応答⑥	高標高位まで分布している土丹に流れを阻まれ、流速が低下し、上流からの移動砂礫が大量に堆積
応答⑦	多摩大橋上流の低位にある流路において河床砂礫の堆積(図-9)が進み、帯工Eが埋没

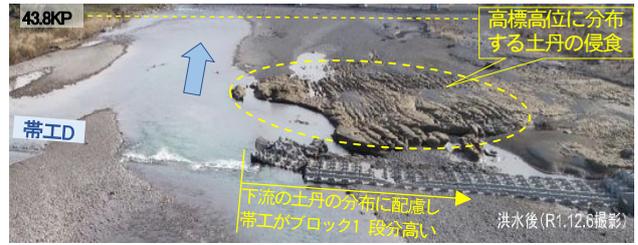
写真-6 帯工D右岸側直下流の土丹侵食

帯工Dの右岸側は頂部が高く、小出水時には低い左岸側を中心に流れる。大洪水時にはその影響は相対的に小さくなることに加え、応答①③④の進行に伴い、日野用水堰上流からの洪水が河道全体を使い下流にスムーズに流れ、帯工C,D幅全体に洪水が流れるように変化したことから、帯工Dの右岸側にも洪水がまっすぐ下流に向かって流れた。帯工Dを越えた洪水は、前述の砂礫移動調査結果のように直線的な砂礫移動を伴い、直下流の土丹を激しく侵食し、その下流の河川敷を2m近く洗掘・侵食し、応答⑤に至った。応答⑤で洗掘された砂礫は流れに沿ってまっすぐ下流に移動していったが、その下流では高標高位まで分布する土丹によって河床が逆勾配となり、流

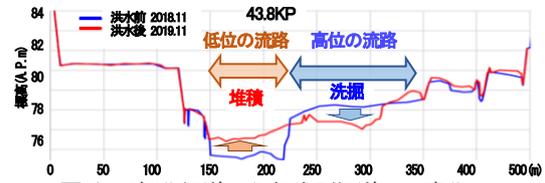
図-9 二極化河道から船底形河道への変化

JR八高線下流の河道では、河床低下し固定化した流路を是正したことが契機となり、整備した帯工の幅以上を使って洪水が流れるように河道自らが変化している。そしてその変化が直接的な工事实施区域外へ波及している。このことが端的に現れているのが、図-9に示す43.8KPの洪水前後の河道断面の変化である。上流区間で河道全体を有効に使おうとする流れが発生し、それに伴ない河道形状を変え船底形河道⁷⁾へと変化している。船底形河道は流れの変化を横断方向に円滑に伝えることが可能であり、河道が安定する方向に向かっていることを示している。

また、応答⑤によって高位の流路の侵食が進んだことにより、43.8KPの横断面図(図-9)でわかるように、左岸側に固定されて堤防に向かって流れていた流れは河道中央側にも分散され、堤防への流れは若干緩和されたと思われる。

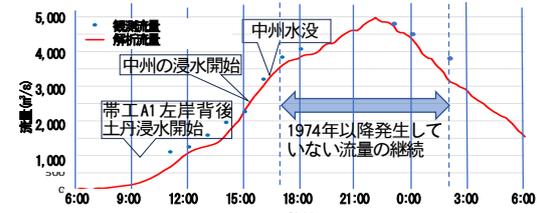
図-10 日野橋地点の観測流量と解析流量ハイドログラフ

これらの河道の応答について、その発生に至るまでの機構を、観測されたデータや解析した結果から分析した。図-10に日野橋の観測流量と解析流量ハイドログラフを示す。また、非静水圧準三次元解析(Q3D-FEBS)[®]を行った際の流量規模に応じた底面速度の分布を図-11に示す。

を受け、植生・樹木が流失する応答③に至った。解析結果図-11からも、1974年洪水以降発生していない $3,900\text{m}^3/\text{s}$ の流量時には底面流速が $2\text{m}/\text{s}$ を超過し、その状況が10時間近く継続した(図-10参照)ことにより、JR八高線上流の中州のみならず下流の中州まで大規模な侵食を受けたことが分かる。応答②については、河道是正工事によって約3m河床低下していた流路の河床高が元に戻り、かつて同じ高さだった帯工袖部背後にも洪水が流れ易くなった。洪水初期には日野用水堰下流では流心が左岸端に寄っており、洪水が帯工左岸袖部背後の河川敷を流れ、堆積土砂の洗掘と植生流失が発生した。応答④については、河床低下した狭い流路にあわせた帯工幅であることに加え、帯工によって河床洗掘を抑制されているために流下断面を拡げる力が側方に働いた。さらに、応答①③によって流心が河道中央に移動した影響が加わり応答④に至った。解析結果図-11から帯工B1の両袖部の底面流速は②と④で差が大きかったのが、時間経過とともに④が大きくなり、差がなくなっているのが確認できる。

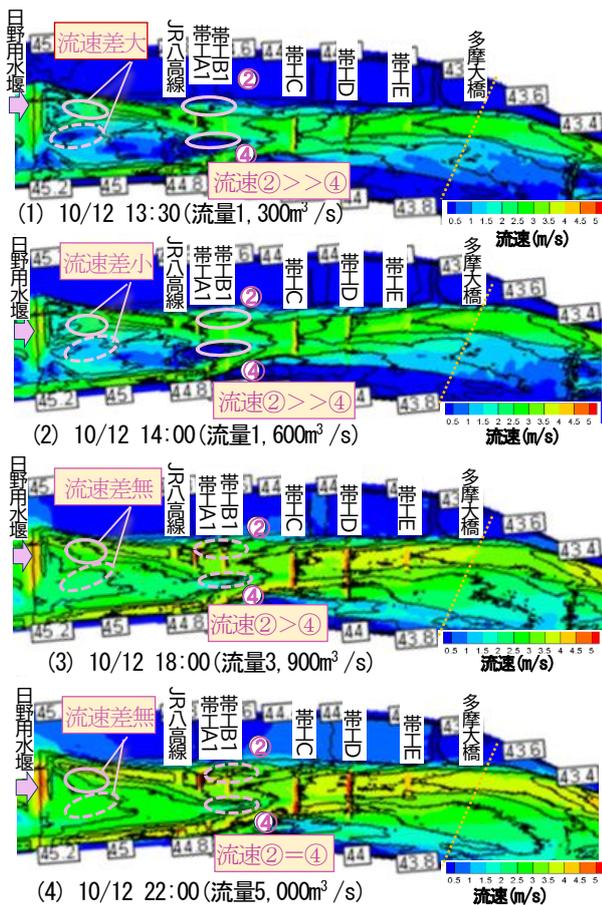
図-11 非静水圧準三次元解析(Q3D-FEBS)による流量規模別の底面速度分布

受け発生した。滞筋河床高と中水敷化した河川敷とは高低差が大きくなかったことから洗掘され易かったと考えられる。中水敷や中州の底面速度は、 $1,300\text{m}^3/\text{s}$ では小さかったが、洪水初期の $1,600\text{m}^3/\text{s}$ で急速に大きくなり、その後滞筋部と同程度の流速となっていることが解析結果図-11から分かる。応答①の洗掘とともにJR八高線の上下流にある中州へ高流速の洪水乗り上げが進み、砂利採取禁止後に全面的な侵食が一度もなかった中州全体が侵食

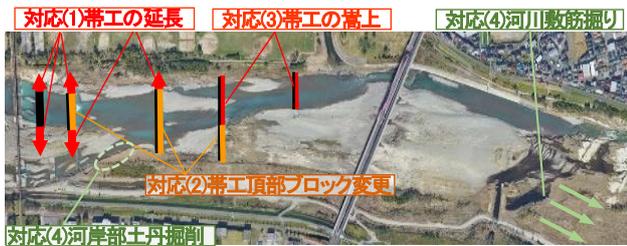
写真-7 今後に向けた対応

こうした観点から、今後に向けて次の対応が必要と考える。写真-7に対応(1)～(4)の箇所を示す。

対応(1)：上下流の河道に比べ流路幅が狭い帯工A1,B1,Cの幅を拡げる。各帯工の左岸端は侵食された箇所を十分含む範囲とし、帯工B1とB2は軸を一致させて施工されているため連結させて一体化を図る。このことにより、帯工迂回流の発生を防止するとともに、帯工袖部の構造による偏流がなくなり、流路幅を拡げようとした洪水の流れが、流路として必要な幅を自在にとれる環境を整え、他の帯工間より河床低下傾向であった原因を解消させる。

対応(2)：連続壁型の帯工直下流には深掘れ部が形成されたまま解消されないことから、原因である連続壁型を部分突起型のブロックに変更する。このことにより、帯工A1同様、様々な流量での土砂移動の連続性を高めて深掘れ緩和を図るとともに、切欠き部への流量低減時の流れの集中を回避し、切欠き部下流の河床低下を緩和する。

対応(3)：暫定高施工の帯工D,Eを計画の高さ（帯工Dは全体同一高さ）まで嵩上げし、将来縦断形に沿った河道の安定化と堆積した砂礫流失の抑制を図る。併せて、多摩大橋橋脚保護工を横断的に連続させる改良を行うことで下流への砂礫流出や河床低下を防止することが望まれる。

対応(4)：河川敷を有効に活用し、河道の安定化を促す観点から、流量に応じた自由な流れや河道の変化を阻害している土丹については、阻害が解消されるように形状変更など補助的な行為を行う必要がある。具体的には、中小規模洪水でも洪水流下を期待するとともに、応答⑦の砂礫堆積を解消するための43KP付近河道中央部の土丹の筋掘りと、応答③に伴う河道全体を有効活用した洪水流下の促進と河道の安定化に寄与する帯工B2下流右岸河岸部の切り立った土丹の法勾配の緩傾斜化掘削である。
