平成23年7月新潟・福島豪雨における五十嵐川 の堤防・河道被害機構

-平成16年7月新潟・福島豪雨と比較して-

THE IKARASHI RIVER LEVEE AND CHANNEL DAMAGE MECHANISM IN
THE HEAVY RAINFALL IN NIIGATA AND FUKUSHIMA IN JULY 2011
-COMPARED WITH THE HEAVY RAINFALL IN NIIGATA AND FUKUSHIMA
IN JULY 2004-

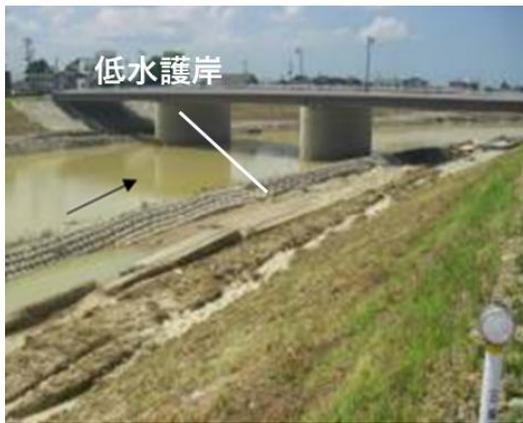
(a)内岸高水敷・低水護岸洗掘(1.1km内岸)

図-1 平成23年7月新潟・福島豪雨時の河道被害の様子²⁾一部加筆

平成23年洪水時の1.1km内岸では図-1(a)に示すように、内岸高水敷・低水護岸が洗掘被害を受けた。図-8は1.1km断面における河川改修前後の横断面図と平成23年洪水時のピーク時水位，ピーク時における全エネルギー水頭を示す。図-8より，平成16年洪水時の1.1km右岸は堤防が存在しなかったため溢水氾濫が生じ，堤内地で浸水深0m~1.5mの被害を受けた。その後の河川改修により，築堤や高水敷の造成，護岸の設置が実施された。平成23年洪水時は越流が生じなかったものの，平成16年洪水時と比較して高い水位と洪水エネルギーで洪水流が河道内を流下するようになった。以下では被災機構を分析する。

ピーク時では約5m/sの流速が内岸高水敷上で生じており，図-10より，高水敷・低水護岸洗掘被害が生じた内岸高水敷上では洗掘(図-1(a))が生じている。

に高流速が発生していることで、全エネルギー水頭は内岸側が高く、その最大値は堤防高を約30cm上回っている。高水敷洗掘被害場所に高流速が流れ、全エネルギー水頭の高い状態が長時間続いたことで、高水敷・低水護岸が洗掘被害を受けたものと考えられる。

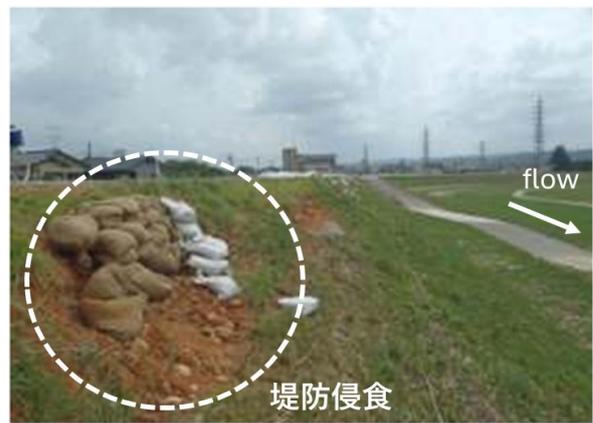
(b)外岸堤防表法面侵食(3.4km外岸)

平成16年洪水では3.3km内岸で破堤が生じた。その後の河川改修により、平成23年洪水時の3.4km周辺の蛇行部は、左右岸の堤防高が引き上げられ、4.0km付近には落差工が設置された。河川改修によって流下能力が向上したため、平成16年洪水時に越流破堤した蛇行部内岸側では、平成23年洪水時には越流が生じず、平成16年洪水時と比較して外岸側の越流箇所が減少した。しかし、図-1(b)に示すように3.4km外岸では堤防天端付近の表法面侵食被害が生じた。以下では、この被災機構について考察する。

くなっている。図-7より、堤防侵食被害が生じた3.4km周辺では、蛇行部外岸における低水路や高水敷、堤防際が洗掘されている。このように、3.4km右岸は水衝部であるため、右岸側に流れが集中しており、そこに越流が生じたことによって、さらに流れが集中ようになった。これにより、右岸側の全エネルギー水頭が高まり、これが長時間続いたため、堤防天端付近の表法面侵食被害が発生したものと考えられる。

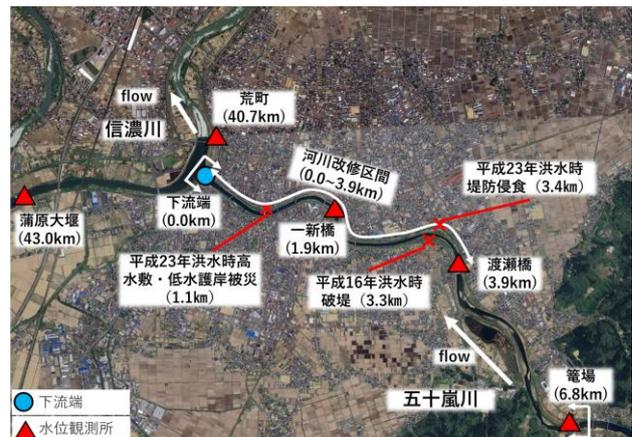
図-2 対象領域

図-2は解析区間を示す。解析上流端は竈場水位観測所(6.8km)から信濃川との合流点(0.0km)までである。流れの解析は非静水圧準三次元洪水解析法(Q3D-FEBS法⁵⁾)を用い、河床変動解析は非平衡流砂モデル^{6,7)}を用いた。

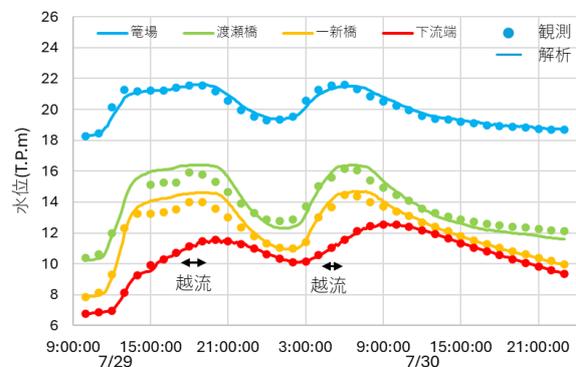
図-3 平成23年洪水時の観測・解析水位ハイドログラフ

図-3は各観測所における平成23年7月洪水時の解析・観測水位ハイドログラフを示す。図-4は平成23年7月洪水時の解析・観測水面形の時間変化と洪水ピーク時における全エネルギー水頭の縦断図を示す。図-3,4より、解析水面形の時間変化が観測水面形の時間変化をおおむね満たしており、解析は洪水を十分再現している。

図-3より、平成23年洪水は二山の波形を有しており、それぞれのピーク時には3.4km外岸で越流が生じている。

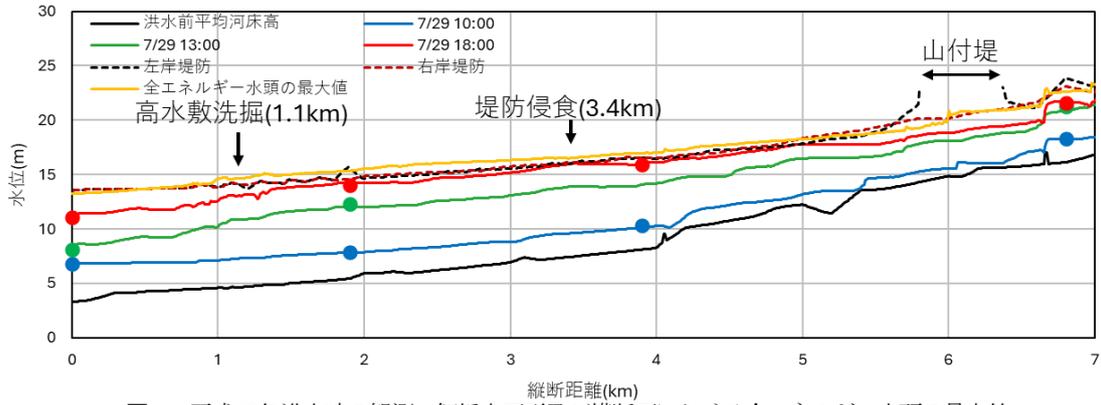
図-4 平成23年洪水時の観測・解析水面形及び横断面における全エネルギー水頭の最大値

ここで、図-4の黄色の実線で示す全エネルギー水頭は、式(2)で定義され、式(1)で評価される局所的なエネルギー水頭 H を底面から水面まで水深積分した値である⁴⁾。

五十嵐川は平成16年と平成23年洪水時に多くの地点で河道被害が生じ、その規模は大小さまざまであった。図-12は、委員会資料や著者らが航空写真をもとに特定した被災場所における被災の縦断長さ、被災のポテンシャルと考えられる全エネルギー水頭の横断最大値の関係を示す。表-1はその被災内容と被災場所を示す。表-1より、高水敷洗掘や堤防侵食被害を受けた場所の多くが蛇行部内岸・外岸に位置している。図-4、図-12より、五十嵐川の多くの区間で全エネルギー水頭が堤防高を超えており、被災が起こった場所のほとんどが、全エネルギー水頭の横断最大値が堤防天端高より高い。蛇行部で主流の発生位置が内岸もしくは外岸側で生じるため、主流の位置が高水敷・堤防に近づく。このため堤防際の全エネルギー水頭が増大し、蛇行部での高水敷洗掘や堤防侵食被害が多かったものと考えられる。

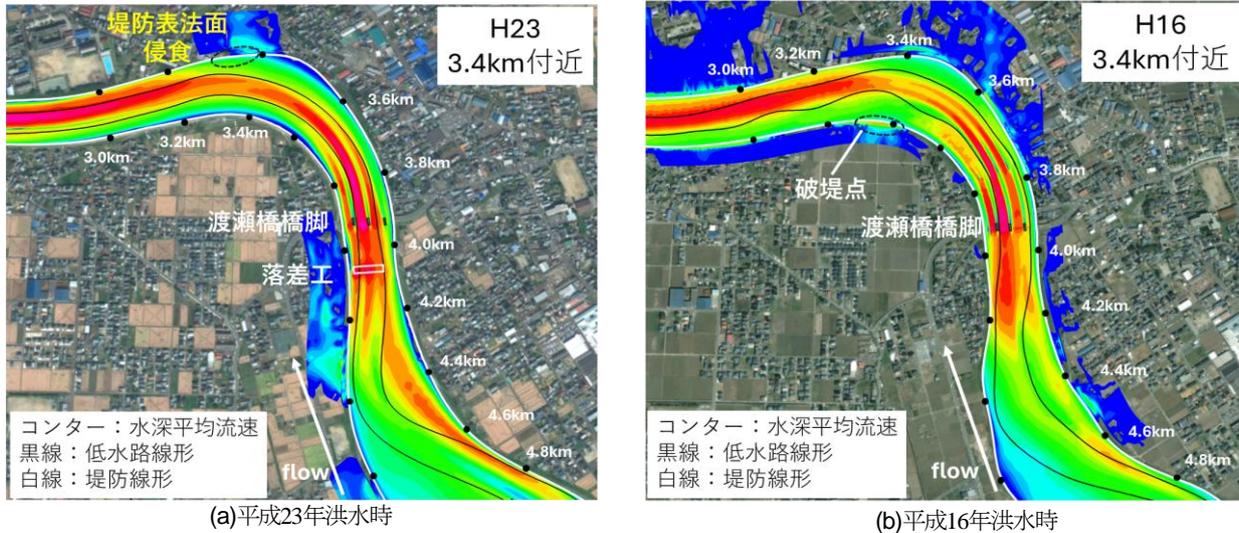
図-5 3.4km周辺における洪水ピーク時の水深平均流速の平面分布

図-5は平成23年および16年洪水時の3.4km周辺における水深平均流速の平面分布を示し、図-6は平成23年洪水ピーク時の全エネルギー水頭の平面分布を示し、図-7は平成23年洪水前後の河床変動コンターを示す。図-5(a)より、3.4km右岸は蛇行部外岸であり水衝部である。洪水時には遠心力の影響で外岸側の水位が上昇し、越流が生じた。越流時間は、洪水第1ピークで110分、第2ピークで60分であり、合計で約3時間であった。図-6より侵食が生じた3.4kmの外岸に向かって全エネルギー水頭が高

次に平成23年洪水と16年洪水の流れ場を比較することで、河川改修の影響について考察する。図-5(a),(b)より、平成16年と平成23年洪水時ともに、4.4km~4.6kmの蛇行部において複断面的蛇行流れが生じ、主流が内岸側に寄っている。その影響により、平成16年洪水時では4.0km~4.2kmで最大流速が左岸側に寄り、その下流で内岸流速が増大している。しかし、平成23年洪水時には落差工が設置されていたことにより、4.0km~4.2kmの最大流速の発生位置が左岸から河道中央へ変化したことで、下流の内岸流速が低減され、3.4km内岸の全エネルギー水頭も低くなっている。河川改修により堤防高が高くなり、越流が生じなかったことに加えて、落差工設置により内岸側の流速・全エネルギー水頭が低減されたことで、

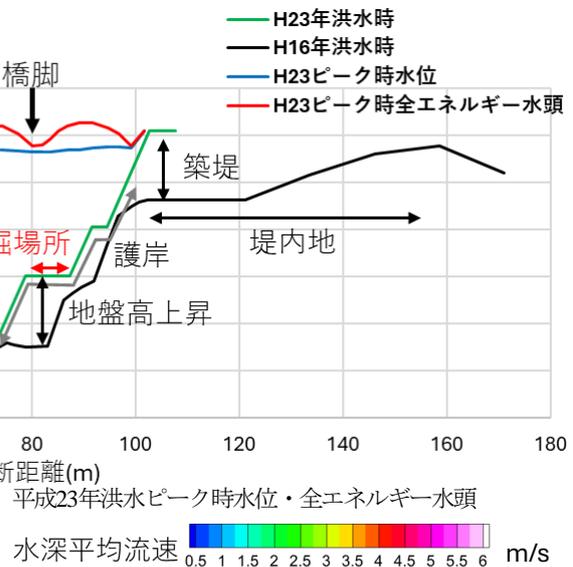
図-9 1.1km周辺におけるピーク時の水深平均流速の平面分布

図-9は平成23年洪水時における1.1km周辺の水深平均流速の平面分布を示し，図-10は河床変動コンター図を示す。図-9より1.1km周辺は複断面的蛇行流れの影響により，増水期の早い時間から内岸側に主流速が寄り，高水敷・低水護岸が被災した場所で高流速が生じ，洪水

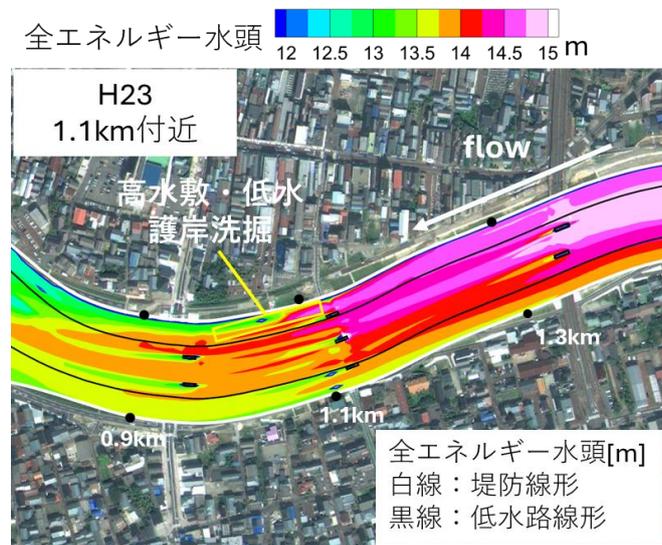
(a)平成23年洪水時

図-11(a)は1.1km周辺における平成23年洪水ピーク時の全エネルギー水頭の平面分布を示す。図-8，図-11(a)より，平成23年洪水時は複断面的蛇行流れにより内岸側

図-11 1.1km周辺における全エネルギー水頭の平面分布

次に平成16年洪水時と平成23年洪水時の全エネルギー水頭の平面分布を比較し、河川改修の効果を検討する。図-11(b)は1.1km周辺における改修前の平成16年洪水ピーク時における全エネルギー水頭の平面分布を示す。図-11(a),(b)より、改修前の平成16年洪水時から内岸の被災場所における全エネルギー水頭は高い状況であった。平成23年洪水時には、さらに全エネルギー水頭が高まったことによって内岸高水敷で洗掘被災が生じたものと考えられる。五十嵐川下流区間は河道幅が狭いこともあって高水敷洗掘のみならず、堤防侵食・破堤の危険性も高かったものと考えられる。

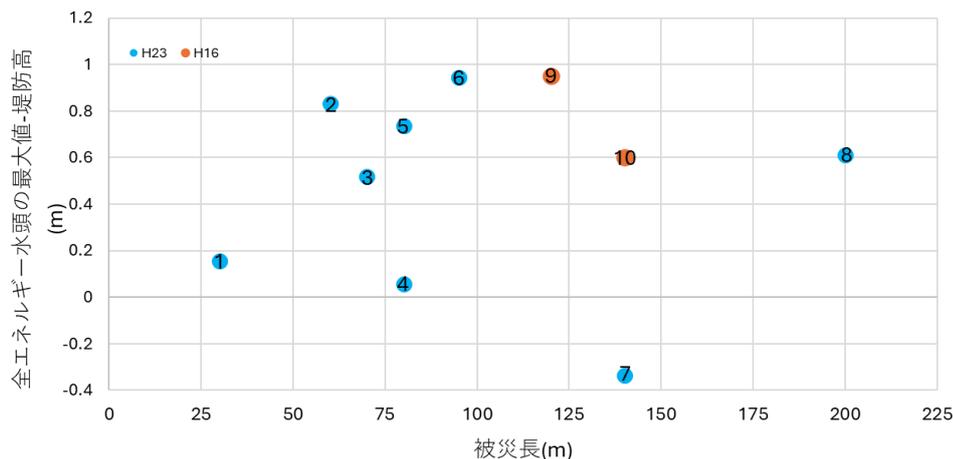
図-12 平成16年・23年洪水時における被災長と全エネルギーの堤防高からの超過高さの関係

被災長と全エネルギー水頭の関係は、被災の縦断長さ

が大きくなるほど全エネルギー水頭の最大値が大きくなる傾向がみられる。図-12における⑧は外岸高水敷や低水河岸が洗掘されたことに加え、高水護岸上の覆土が流出した。堤防護岸により、堤防侵食や破堤の被害は免れ

たが、その分被災延長が200mと増大したと考えられる。

平成16年と23年洪水時に河道被災が起こった場所は全エネルギー水頭が堤防高を超えている場所が多く、被災長が大きいほど全エネルギー水頭の堤防高からの超過高さが大きい傾向がみられる。超過洪水が発生する近年の河川管理では、全エネルギー水頭と堤防高の関係性につ
