土丹露頭河川における流路固定化のメカニズムと河道保全に関する考察

一般的な沖積河道にあつては、洪水の規模に応じて流路は様々な変化をする。しかしながら、土丹が露頭した河川では、大洪水時に土丹に流路が深く刻まれ固定化し、河道の維持管理が困難な状況が起こる。このような状況に陥らないためには、流路の固定化の兆候を早期に見出すことと流路の固定化が進行するメカニズムを明らかにし、固定化が進行するのを回避・防止することが重要である。本研究では、多摩川で見られる土丹露頭による流路固定化のメカニズムを明らかにし、土丹露頭河道の保全対策のあり方について考察を行った。

ON THE FORMATION MECHANISM OF IMMOBILIZED CHANNELS OVER EXPOSED MUDSTONE BEDS AND POSSIBLE COUNTERMEASURES OF SUCH CHANNELS

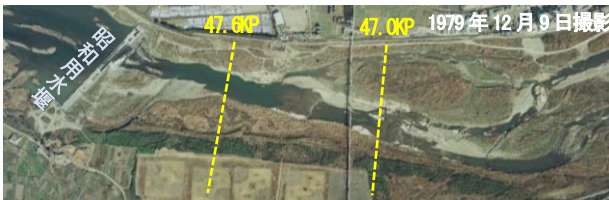
写真-2 流路の固定化が進行した昭和用水堰下流河道(1979年)

昭和用水堰が1955年にコンクリート化された後, 堰下流から河川敷内を斜めに横切るような直線的な流路が土丹を侵食して形成された(写真-2)。堰建設前の自然河道状態の多摩川を写真-3に示す。当時, 堰建設位置下流の流路は左岸堤防に沿って形成されていた。固定堰完成後堰上流でも盛んに砂利採取が行われ, 堰上流には継続的に砂利採取に伴う湛水域が保持され, 堰が河床から突き出した形状となり, 堰下流への砂礫の移動が実質なくなった。図-4に示すように, 幅349mの固定堰は4つ

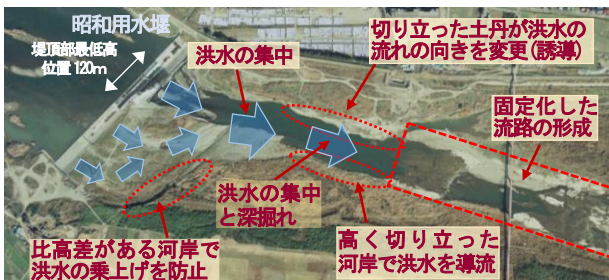
写真-5 昭和用水堰下流の洪水流を導水・安定させる要素

昭和用水堰は、図-4のように左岸部の堰堤頂部が低い。この影響で堰下流部では左岸側に滯筋が形成される。規模の大きな洪水時には右岸側にも洪水が流れるが、堰を通過した後は河床高が低い左岸側に引き寄せられるような流れ方をする。1974.9洪水時には、堰堤最右岸部が損壊し、洪水は右岸側を直進したものの右岸河川敷をそのまま下流へは流れず、迂回流のように90度近く旋回し堰下流左岸側へ向かう流れとなった。その際に河川敷を激しく洗掘・侵食しており、流下跡には土丹が縦断的に広範囲に露出している。流下跡の外縁部は切羽が立ち(写真-5参照)、47.8KPと47.6KPの横断図を比較すると、背後地(高水敷)と約5m、下流側河道敷(かつての河床)とは2mを超える高低差がつき、大洪水時にも左岸側に洪水が集まる形状となっていることが確認できる。こうした左岸端に集中してくる流れに抗った結果、図-6のように左岸側の河岸部が切り立った横断形状に変化したと考えられる。1974.9洪水とは異なり大きな河道の変化が見られなかった1972.9洪水(日野橋約2,300m³/s)を超える洪水は、1974.9洪水以降4回発生(1982.8, 1999.8, 2007.9, 2019.10)しており、これらの洪水の後に47.6KP及び47.0KP地点で測量された結果と2007.9洪水時の痕跡水位を図-8と図-9に示す。また、側線上でボーリング調査された結果を同図に示す。なお、土丹と河床堆積物の境界を赤線で示す。図-8から、流路幅が最も狭い47.6KP地点では土丹が露出した

左岸河岸部の切立った状態は大きな洪水を何度受けても変わっていない。また、右岸側についても河岸が切立った形状を形づくりながら河積を確保していることが分かる。流路幅が最も狭い47.6KP地点の2007.9洪水(歴代2位相当)の痕跡水位から、河床低下してできた流路内で既往最大洪水以外の全洪水を流すことが可能になっていることが分かる。このように、大洪水でも堰右岸側を通過した洪水が左岸流路に集まり(流路幅1/3に洪水集中し)、河床洗掘を伴いながら47.6KPの同じところを常に流れる形態を維持していることが、その下流の流路固定化の大きな要因と考えられる。47.0KP地点の横断図の経年変化を見ると、1974.9洪水時に形成された流路幅を保ちながら土丹を30年間で約2m洗掘して流路を形成している。47.6KPの流路兩岸の切り立った河岸が導流壁の役割を果たし、その下流では中小規模だけでなく大規模洪水時にも同じような洪水の流下形態を保ち、新流路内に移動砂礫も含め洪水のほとんどが流下したことで、流路の固定化が進行したと考えられる。こうした流れの形態を写真-5に記す。

1974年9月の大規模洪水（日野橋約 $3,500\text{m}^3/\text{s}$ ）が契機となって2箇所とも河道の形状が大きく変化して流路の固定化が始まっている。それ以前の1972年9月に中規模の洪水（同約 $2,300\text{m}^3/\text{s}$ ）が発生していたにもかかわらず河道において大きな変化が起きていないことから、新たな流路の形成やその固定化には、大量の河床砂礫の移動を伴う規模の大きな洪水の発生が前提となる。そして、第一の形成要件は、洪水流の流路への集中である。写真-5や写真-9に示したように、2箇所とも大洪水時に河道幅の1/3に洪水が集中する構造となっている。洪水が集中して水深深く流れると、掃流力も大きくなり、砂礫の移動量も一層多くなる。平均年最大流量が $1,000\text{m}^3/\text{s}$ の河道において $2,300\text{m}^3/\text{s}$ 規模の洪水では大きな河道変化がなかったことから、流量が大きいことは重要な要素であり、流れが集中することは、より大きな洪水が発生しているのと同じであり、最初の流路形成やその後の流路成長・固定化に大きな影響を与える。第二の形成要件は、集中した流れを安定的に下流へ導流できることである。JR五日市線上流では、土丹が露頭しても侵食力の大きい洪水のたびに流れが変わり、同じ場所での侵食が進まず固定化には至っていない。固定化が進行した2箇所では、露頭した土丹が安定した流れの形成に大きな役割を果たしている。2箇所とも切り立った土丹が集中した洪水の流れの方向を変えるのに長期間安定して機能している。そして、流れの向きを変える位置に残っている土丹は、どちらも河岸に露頭する土丹の上部が侵食に強い土丹で覆われ、その下部は上部に比べやや侵食されやすく切り立った形状（写真-13参照）となっている。河岸部が切り立つことで洪水の流れの方向を変える導流壁として効率的に機能している。加えて、規模が大きな洪水時に洪水流が集まる位置にあることから、洪水中にはその前面の河床面が深く掘れ流速も増すことで、大規模な洪水時

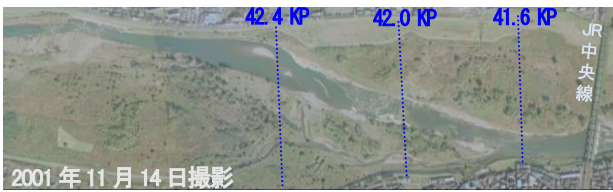
JR中央線上流では、写真-6に示すように42.4KPから41.6KPに向けて、土丹を洗掘して河川内を斜めに横切るような直線的な流路が形成された。かつては写真-7のように、多摩大橋下流43KP地点で左岸端に寄っていた流路は42.8KP付近から42.1KPに向けて緩やかな逆S字型の流路が形成されていたが、その流路とは別に土丹を侵食して直線的な流路が形成された。

1965年に砂利採取が全面禁止された頃の当該区間には土丹の露頭は見られなかったが、1974.9洪水により、写真-8のように河道が変化した。この時の42.4KPにおける横断形状の変化と土丹の分布状況(2013年作成)を図-10に示す。砂利採取による影響で、1935年と比べ1974.9洪水前に河床高が3m程度低下していたが、土丹はまだ露頭していなかった。洪水により左岸河岸部が大規模な洗掘(水衝部における深掘れ部の下流延伸)を受け、約4m河床低下したことで、それまで露頭していなかった土丹が露出した。土丹の上に堆積していた土砂が流失しただけでなく露出した土丹前面河岸部の形状が弓なりにになっていることから、土丹も侵食を受けたと思われる。かつての河床位は高く、露出した土丹の上を洪水が流れていたが、1974.9洪水時には上流から下流に延伸してきた河床洗掘の深掘れ部の影響で土丹が河床から突き出た形となり(水撥ね水制のように機能し)、洪水流の中心は露出した土丹にあたり流れの向きが変わった。42.2KPと42.0KP地点における1974.9洪水後の河道形状の
