取水用砂堰の繰返し崩壊による大規模砂州の 形成・河幅縮小軽減策の研究

MITIGATIONS OF RIVER WIDTH REDUCTION AND LARGE SCALE SANDBAR FORMATION BY REPEATEDLY FLUSHING OF SAND INTAKE WEIRS

後藤岳久¹・福岡捷二²・舛田直樹³

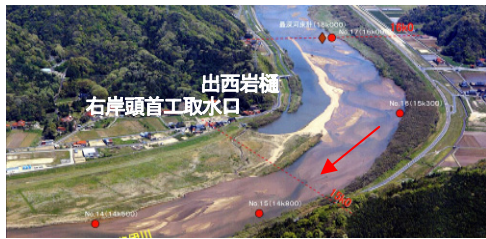
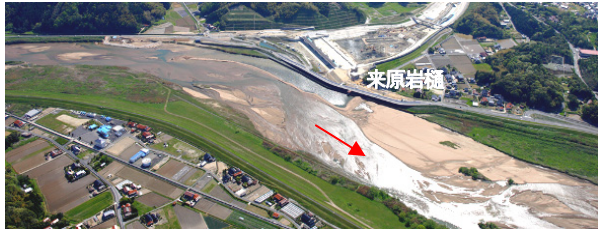
図-1 砂堰の設置状況と砂州形成

(a) 右岸頭首工取水口・出西岩樋

(b) 来原岩樋

放水路の分派区間の砂堰に着目して検討する。斐伊川放水路は平成25年に竣工し、同年9月に上島地点のピーク流量約1,300(m³/s)の洪水が、初めて斐伊川放水路へ分流した。分派点上流の内岸(右岸)には、右岸頭首工取水口と出西岩樋の取水口があり、これらの取水口に導水するように砂堰が設置されている(図-1(a))。分派点下流の外岸(左岸)には来原岩樋の取水口があり、同様に砂堰が設置されている(図-1(b))。図-3は、分派点区間の最深河床高の経年変化を示す。斐伊川は、伊萱床止(写真-1)の下流から経年的に河床が低下しており、2基の砂堰が設置されている放水路分派区間も河床低下の影響を受けている。図-4は対象区間の低水位(50m³/s時)の経年変化を示し、図-5は平成4年以降に発生した1,000(m³/s)以上の洪水の実績流量ハイドログラフを示す。対象区間では、平成5年から平成10年の間に1,000(m³/s)以上の洪水が6波発生し、平成11年から平成17年の間に2波発生し、平成18年には戦後2番目に大きい洪水が発生している。このような洪水頻度や流量規模の違いにも関わらず、伊萱床止の約5km下流に位置する上島地点(18.6k)では低水位が一定の割合で低下しており、河床も同様の割合で低下しているものと考えられる。図-6, 7は伊萱床止直上下流の横断形状を示す。伊萱床止直下流では、1,000(m³/s)以上の洪水が発生していない平成

斐伊川流域の下流部に位置する出雲平野では、農業用水の多くを斐伊川に依存している。斐伊川の下流河道は網状砂河床の天井川であるため、表流水が河床に浸透しやすく、水寄せと呼ばれる特徴的な取水が行われてきた。この取水方法は、河床の砂を集めて作った砂堰を農業用取水口の前面に設置し、河川水を取水口に導水する方法である(図-1)。過去には砂堰を設置する際に、その堰高を水面より高くしてはならないといった慣行があったが¹⁾、昭和40年ごろには斐伊川本川の河床低下によって、その慣行が守られなくなって来たことが指摘されている²⁾。砂堰は洪水流によって容易に崩壊し、その下流に土砂を堆積させるため、長期に亘る一連の洪水による砂堰の繰返し崩壊は、斐伊川下流河道の砂州発達と高水敷化、低水路幅の縮小を引き起こしているものと考えられる。斐伊川の治水上の要の一つである斐伊川放水路と斐伊川本川の分派点付近では、低水路幅の縮小、砂州の発達と砂州と滞筋の比高差の増大が進行している。斐伊川放水路の分派点付近には常に2基の砂堰が設置されており、近年、砂堰の大型化が顕著になっている。砂堰の大型化

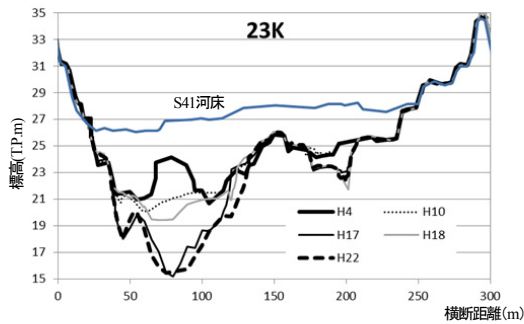
図-6 伊萱床止め下流の河道横断形状(23k)

18年から平成22年でも河床低下が進行している(図-6)。伊萱床止上流(23.4k)の河床高は床止の敷高より低く、土砂が通過しにくい状態である(図-7)。これらのことから、対象区間では小規模洪水や平水の流れて土砂移動が生じ、図-3に示したような河床低下が伊萱床止から下流に向かって徐々に進行しているものと考えられる。

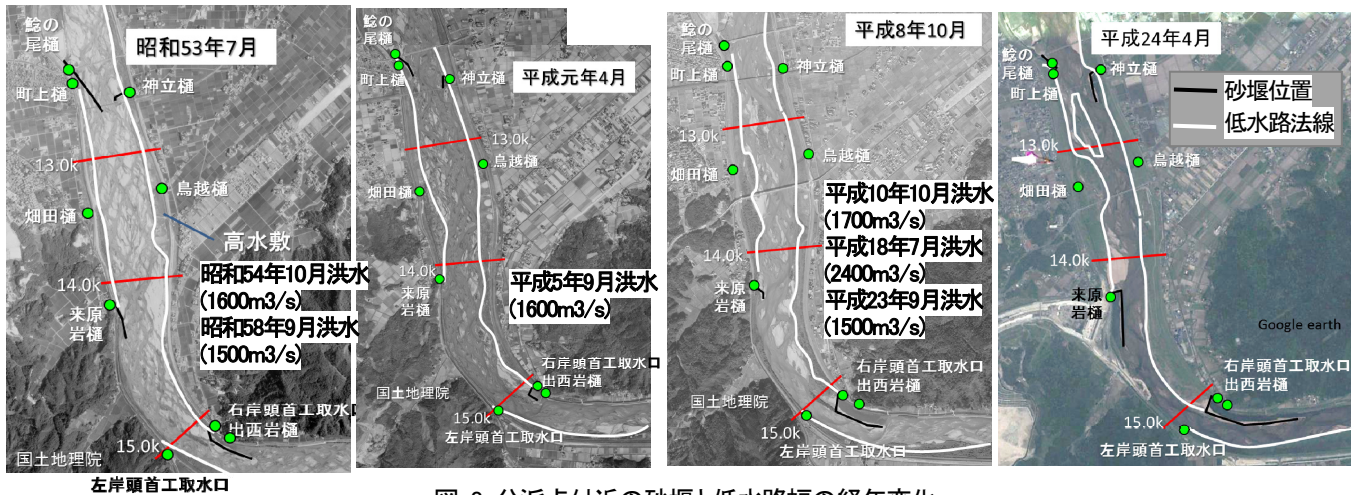
図-8 分派点付近の砂堰と低水路幅の経年変化

図-8は、斐伊川放水路分派区間の航空写真と主要洪水の発生年月を示す。ここで、図中の白線は、植生・樹木等がまとまった面積で繁茂する内縁で、かつ横断測量結果から河床が大きく変動していない場所を読み取り、こ

これを低水路法線として記載したものである。図-9は、13.4k付近の低水路横断形の経年変化を示す。昭和41年から昭和50年にかけて全体的に河床低下しているが、昭和50年から昭和60年では再び河床がやや上昇している。図-8の航空写真より、平成元年以降、14k左岸下流の河幅が広がる区間では、左岸側に砂州が形成し始めている。砂州の上流には(14.2k左岸)、来原岩樋の砂堰が設置されており、砂堰の繰返し崩壊による砂州の形成・発達と考えられる。図-9より、平成18年頃には14k左岸下流の砂州の比高差が大きくなり、低水路幅の縮小化が確認できる。図-10は、右岸頭首工取水口・出西岩樋付近(15k付近)の横断形状の経年変化を示す。この付近では、昭和41年から昭和50年の間に生じた河床低下に伴い内岸砂州が形成され始め、昭和60年には濬筋と砂州の比高差が約2mに達している。平成8年には、内岸砂州(15k付近)に植生が繁茂していることが航空写真より

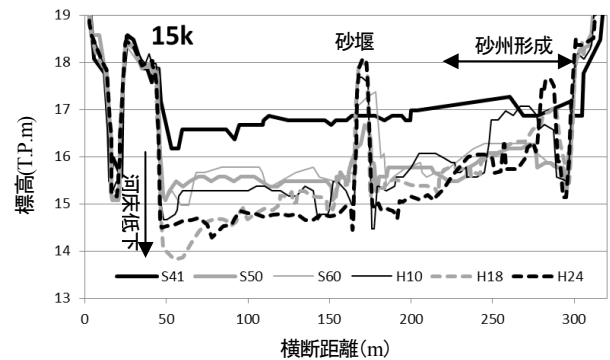
図-10 15kの低水路横断形状の経年変化

確認出来る。平成18年には砂州の高さ・幅が大きくなり、濬筋の河床は低下し、砂州の比高差が増大している。

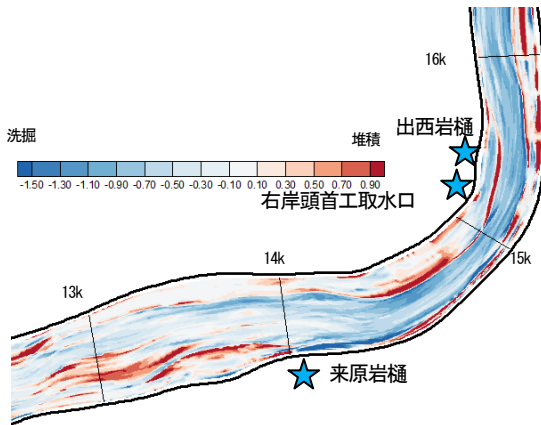
図-17 平成4年から平成22年の過去18年間の実測河床変動

図-17は、平成4年から平成22年の過去18年間の実測の河床変動カウンターを示し、**図-18**は洪水6波通水後の解析結果の河床変動カウンターを示す。解析結果では15kより上流区間で河床低下しており、河床低下が上流から進行する傾向を示しているが、解析は実測値と比べて洗掘量とその範囲が過小に計算されている。これは、実際には伊萱床止下流では平水時や小規模洪水でも河床洗掘を受け続け、分派区間まで河床が低下しているが、本解析では平水時や小規模洪水を考慮せず、解析の通水時間が短いため河床低下量とその範囲が少なかった。
