平成16年7月新潟・刈谷田川破堤氾濫流の再現 実験と活動実態調査に関する研究

STUDY ON REENACTMENT BY EXPERIMENT AND FIELD SURVEY OF
EVACUATION ACTIVITIES OF FLOODING FLOW DUE TO LEVEE BREAK AT
KARIYATA RIVER IN NIIGATA PREF., IN 2004.7

福留康智¹・末次忠司²・菊森佳幹³・川口広司⁴

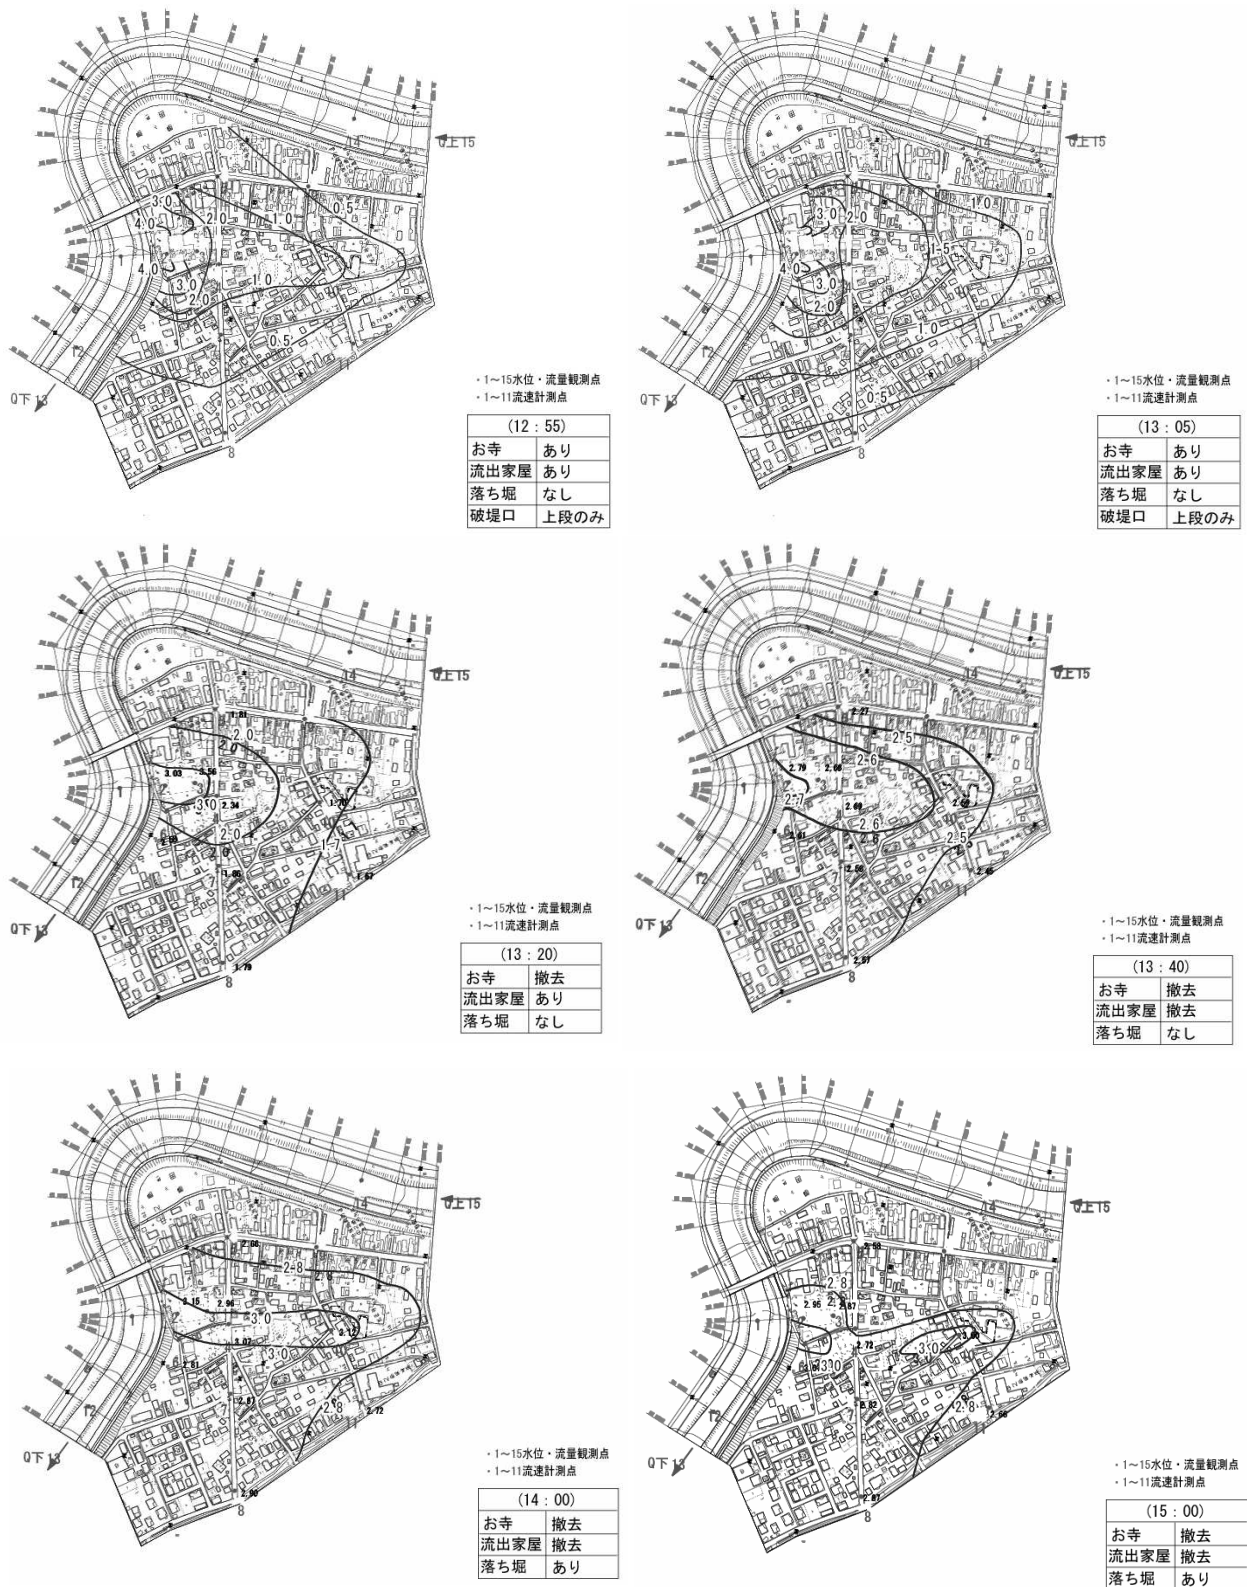
図-4 浸水深コンター図

図-4に浸水深コンター図を示す。なお、以下に示す方向は、破堤部から堤防法線方向と垂直に氾濫原を見た方向を基準としたものである。また、時刻は現地時間に

- ・破堤部から350m離れた堤内地（実験施設全域）は10分強で浸水した。
- ・破堤直後、氾濫流は主に妙栄寺の左側を通り流下する。
- ・妙栄寺流失後、氾濫流は破堤部から直角に流下す

- ・流失した家屋を取り除くに従い、氾濫流は右向きに変化していった。

数値解析⁵⁾において概ね同様の結果が得られたが、妙栄寺流失後、破堤部近傍で流速ベクトルが右に向いていた。これは本実験において破堤部の右側にある樹

木により流れが寄せられるためであった。この後方の家屋は樹木が水防林として作用し保護されたと思われる。
