洪水流による物部川河口礫州の開口機構に関する研究

Study on flushing mechanisms of river mouth sandbar due to flood flows in the Monobe River

18N3100025J バック シー ハイ (河川工学研究室)
BACH SY HAI/ River Engineering Lab.

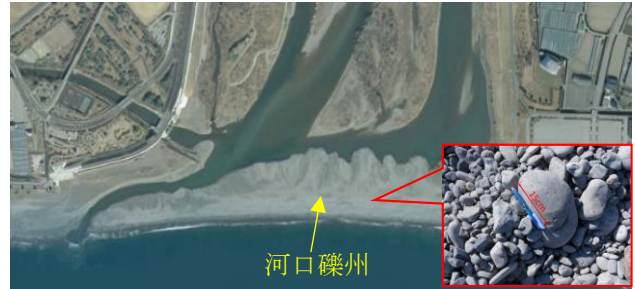
図-1 平成26年8月洪水前後の物部川河口礫州

図-1は平成26年8月洪水前後に撮影された物部川河口部の航空写真である。図-1(a)は平成26年1月に撮影されたものである。図-1(b)は、平成26年8月洪水の2波目終了時(8/11 15:00)に撮影されたものである。これらの比較から、洪水により河口礫州の開口幅が大きく拡大していること、開口部上流の右岸側の河岸が侵食されていることが分かる。

(a) 洪水前(平成26年1月)

(b) 洪水直後(平成26年8月11日 15:00)

高知県を流れる物部川は河口部でも河床勾配が約1/280と急であり、河口には礫州(河口礫州)が発達している。河口礫州は、洪水流により開口するものの、波浪により押し戻され頻りに河口を閉塞する(図-1(a))。河口閉塞は、洪水時に河道内の水位を上昇させることで堤防越流や狭くなった開口部への洪水流の集中による河岸侵食の発生危険性を高める。このため、洪水流による河口礫州の開口機構の解明は、河口部の管理上の重要な課題となっている。

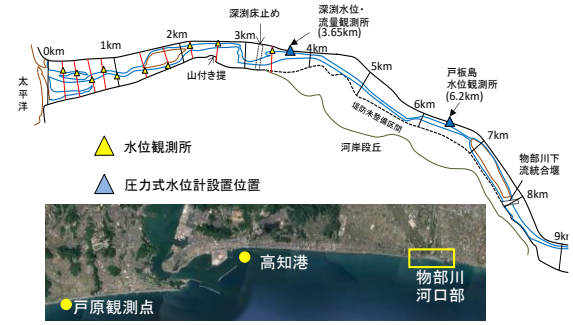
図-4 水位観測体制と潮位、有義波高の観測点

図-4は、平成26年8月洪水時の水位観測地点を示す。洪水時の河口礫州の開口機構を把握するため、200m~400m間隔で圧力式水位計を設置し、洪水時の水面形の観測が行われた。

解析区間は図-4 に示す海域～8.4km 区間とする。上下流端の境界条件は戸板島観測所(6.23km)の水位ハイドログラフ、高知港の潮位ハイドログラフ(図-3)をそれぞれ与える。図-5 は河床変動解析に用いる粒度分布を示す。河口礫州を構成する粒度の分布は、河道部よりやや細かいがほとんどが礫である。

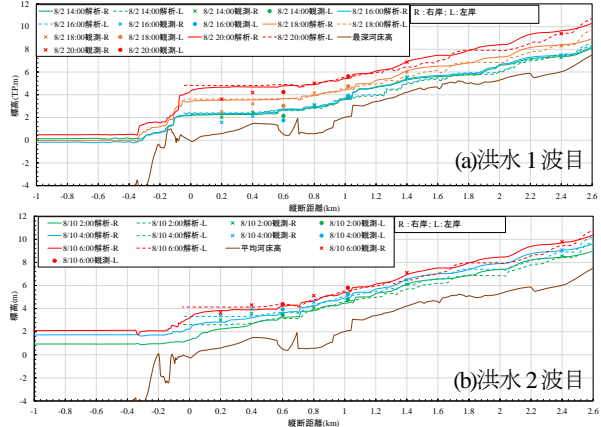
図-7 洪水 1 波目と 2 波目の増水期における観測水面形と解析水面形の比較 (解析法 1)

図-7 に洪水 1 波目と洪水 2 波目の増水期における解析水面形と観測水面形の比較を示す。解析水面形は 0.8km から上流区間の観測水面形を説明できているが、0.8km から下流の河口区間の観測水面形を説明できていない。特に洪水 1 波目の解析水面形は観測水面形に比べて高くなっている。図-8 は -0.1km と -0.2km 地点の解析横断面形状と観測横断面形状の比較、図-9 は洪水 2 波目終了時の航空写真と同時刻の解析結果を水のある部分を青く塗りつぶして比べたものである。図-8(a)の-0.1km については、河岸侵食量の検証のために、平成 27 年 3 月の横断測量結果を示している。図-8(a), (b)に示す解析結果は-0.1km 地点で河岸侵食が発生しているものの実測に比べて小さく、-0.2km 地点の開口幅も航空写真から確認されるものより小さい。また、図-9(a), (b)の比較から、本解析法では河口域の堆積形状と河道の砂州の形について再現できなかった。

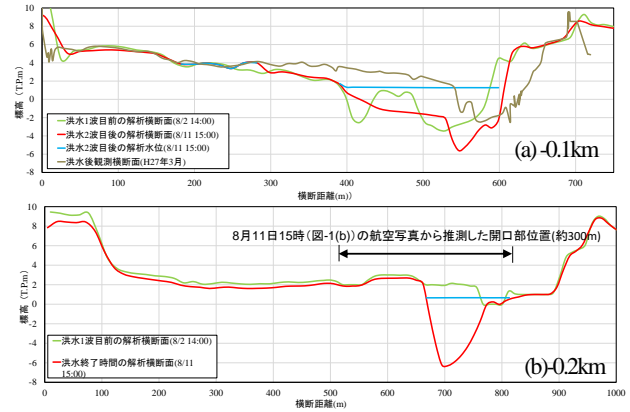
図-8 -0.1km と -0.2km 地点の解析横断面形状と観測横断面形状 (解析法 1)

図-8(b)に示すように、本解析では開口部の中央部が大きく洗掘し、河岸や河口礫州の斜面上での拡幅は小さいことが分かる。これは、砂河川を対象とした平衡流砂量式や河岸からの崩落土砂の輸送過程が考慮されていない側岸侵食モデルでは、適用性に限界があるものと考えられる。このため、以下では、河口礫州の開口

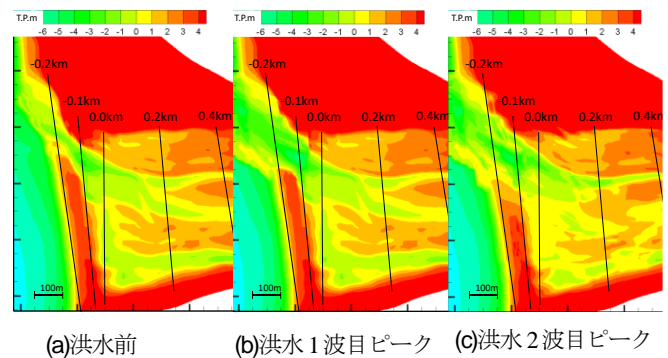
図-12 解析で設定した洪水初期、洪水1波目ピーク時と洪水2波目ピーク時の地形コンター図

時間帯①の区間Aにおける河口礫州の侵食範囲と量、河口域の堆積範囲と量は、平成26年8月の洪水1波目で航空写真が撮られていないため、過去に物部川で発生した同規模の洪水直後の河口域の航空写真と平成27年3月の横断測量結果を参考に洪水1波目ピーク時の地形を図-12(b)のように作成し、図-12(a)に示す洪水前の地形との地盤高の差を各地点で算出することで決定した。

時間帯②の区間Aにおける河口礫州の侵食範囲と量、河口域の堆積範囲と量、区間Bにおける河床変動の範囲と量は、平成26年8月洪水直後の航空写真と平成27年3月の横断測量結果を参考に洪水2波目ピーク時の地形を図-12(c)のように作成し、図-12(b)に示す洪水1波目ピーク時の地形との地盤高の差を各地点で算出することで決定した。

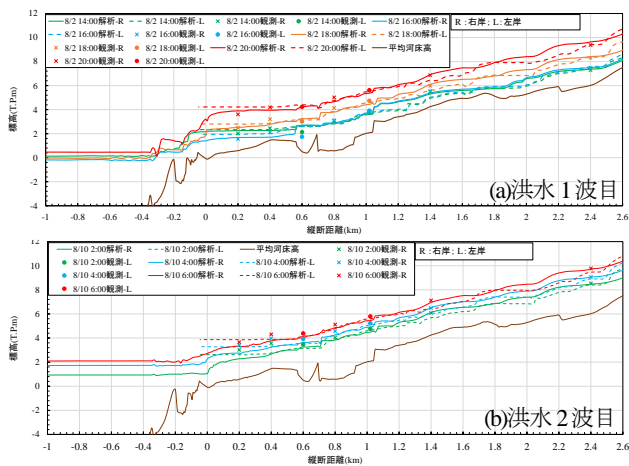
図-13 洪水 1 波目と 2 波目の増水期における観測水面形と解析水面形の比較 (解析法 2)

図-13に洪水1波目と洪水2波目の増水期における解析水面形と観測水面形の比較を示す。解析水面形は河口域を含め観測水面形を概ね説明できている。このことは初期地形、最終地形から求めた河口域の縦横断面形の時間変化がほぼ適切であったことを示していると考えてよい。ただし、図-13(b)において、洪水2波目の立ち上がりの時間帯で河口礫州付近の解析水位が観測水位より低くなった理由は、洪水1波目と2波目の間の流量の小さい時間帯に図-3に示したように約4mの高波浪が生じており、波の影響を受けて河口礫州が変形し、開口幅が狭くなっていたと考えられる。図-14は、洪水2波目終了時の航空写真と同時刻の解析結果を水のある部分を青く塗りつぶし、両者を比較して示している。解析結果は航空写真で確認できる河口礫州の形状や河

図-13 (a) に示したように、洪水 1 波目の増水期の解析水面形は観測水面形を説明できていることから、平成 26 年 8 月洪水では、8 月 2 日の 14 時~20 時の時間帯で図-15(b) の紫の実線で示すように河口礫州の開口幅が約 200m まで拡大し、洪水 2 波目の洪水ピーク時には図-15(b) の赤の実線で示すように開口幅が約 300m まで拡大したと考えられる。

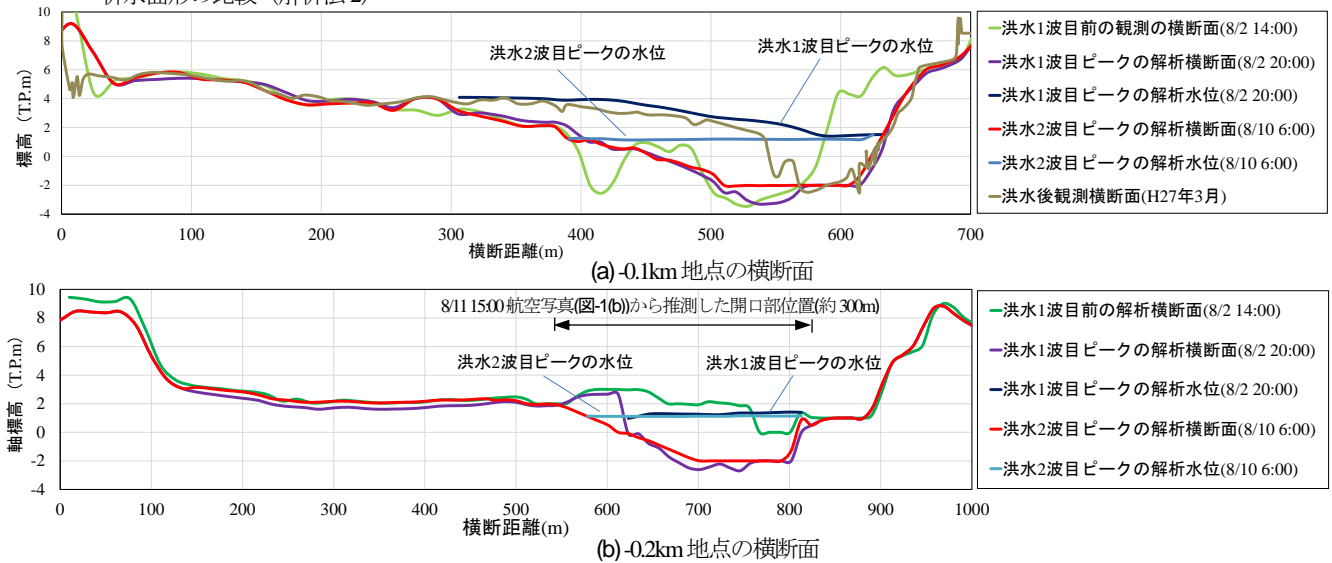
図-15 -0.1kmと-0.2km地点の解析横断面形状と観測横断面形状 (解析法 2)

図-15 は、-0.2km、-0.1km 地点の洪水前、洪水 1 波目ピーク (8 月 2 日 20:00)、洪水 2 波目ピーク (8 月 10 日 6:00) の解析横断面形状と洪水後 (平成 27 年 3 月) の観測横断面形状を示す。

2) 河口部においては、観測水面形が実測値に合致するように各時間の河口礫州と河岸の侵食範囲と量、河口域の堆積範囲と量を与え洪水流解析を行うことで (解析法 2)、平成 26 年 8 月洪水 1 波目では、増水期の約 6 時間 (流量約 500 m³/s~1700m³/s) の間に河口礫州の開口幅が約 200m 拡大し、洪水 2 波目のピーク (流量約 2700m³/s) 時には、開口幅が約 300m まで拡大したことを明らかにした。
