# 令和元年多摩川洪水時の砂州の移動・変形に伴う河道被災箇所周辺の三次元エネルギー分布について

## Three-dimensional energy distribution around damaged sites associated with sandbar migration and deformation during the 2019 Tama River flood

22D3104022G 千葉 圭祐 (河川工学研究室)

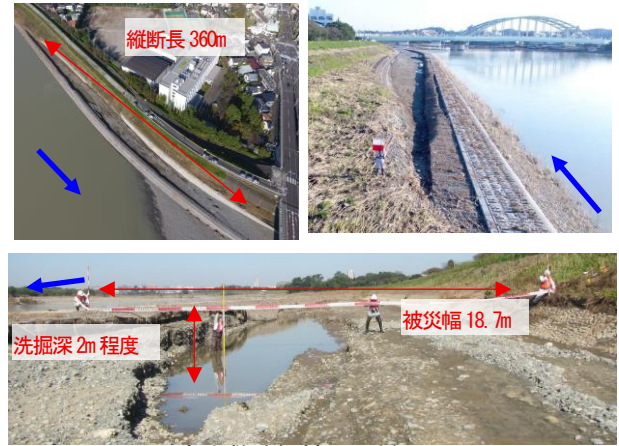
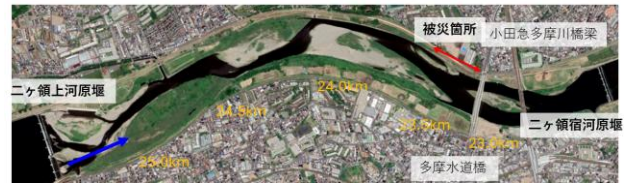
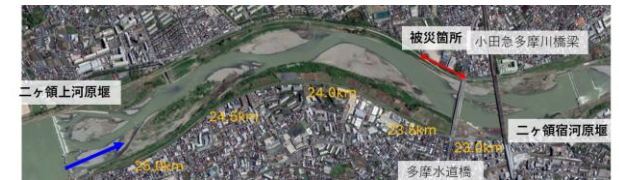
図-3 令和元年洪水による高水敷被災状況(多摩川23.5km)

(a)高水敷洗掘被災の様子

(b)被災箇所周辺の洪水前の航空写真(R1年5月)

(c)被災箇所周辺の洪水後の航空写真(R2年4月)

近年、気候変動の影響により河川での大規模洪水が多発している。多摩川でも、令和元年10月洪水では、多くの区間で洪水水位(図-1)が計画高水位を超過しており、石原地点(27.6km)の洪水ピーク流量(図-2)は計画高水流量(6,500m<sup>3</sup>/s)を超える大洪水であった。この洪水により、橋脚の沈下1箇所、堤防表法面侵食1箇所、高水敷の洗掘8箇所、河岸侵食の被災7箇所等の河道被災が発生した。図-3に示す高水敷の被災箇所(23.5km)では、縦断被災長が360mに及び、堤防法面に極めて接近した位置まで洗掘が生じていた。また、図-4に示す堤防法面の被災箇所(27.1km)では、縦断的な侵食範囲が100mに及び、堤防が危険な状態であった。この様に計画高水位を超える超過洪水時には、堤防等の河川構造物の破壊に直結するような深刻な被災が起り得ることから、被災リスクが高い場所を事前に推定することが強く求められている。

そこで本研究では、令和元年10月洪水時の多摩川中下流部を対象とし検討する。図-3, 4に示す通り、当該区間は連続的な交互砂州を有する河道であり、大規模洪水時には、砂州の大規模な移動・変形が生じ、それに伴って河道被災が多発していた。被災箇所周辺の河道の特徴を整理したうえで、洪水前後の実測データと非静水圧準三次元洪水流・河床変動解析結果に基づき、砂州の移動・変形、流れ場の変化に伴う被災箇所周辺の全エネルギー水頭分布の変化を調べる。

高水敷洗掘が生じた23.5km周辺(図-3)は、堤防と低水路の河道線形が同位相で湾曲しており、直線河道から湾曲河道に遷移する被災箇所周辺が水衝部となっている。図-5, 6 は、解析河床高の時間変化、全エネルギー水頭分布の時間変化を示す。被災箇所上流の河道では巨大な交互砂州が発達しており、洪水ピーク時の 10/12 22:00 (図-5(b))にはそれらの砂州が 50m 程度下流へ移動したことで、より左岸高水敷に向かう滞筋が発達している。低水路満杯流量時(10/12 16:00)の全エネルギー水頭分布(図-6(a))は、砂州(24.0km)によってエネルギーの高い領域が左右岸に分かれているが、この時点で被災箇所のある左岸側に集中している。これが洪水ピーク時(図-6(b))になると、砂州の移動に伴って左岸側の滞筋にエネルギーが集中し易い状況に変化しており、急な縦断方向のエネルギー勾配で被災箇所に向かって伸びている。洪水減水期の 10/13 4:00(図-6(c))においても約 3,500m<sup>3</sup>/s 程度の流量(図-3)が発生し砂州の移動は継続しており、被災箇所周辺ではエネルギーの高い状態が継続している(図-6(c))。以上より、本被災箇所は河道線形による水衝部であったことに加え、洪水ピーク時に砂州が下流へ移動し、左岸側へ向かう滞筋が発達したため、高水敷に長時間にわたりエネルギーの高い領域が乗りあげる状況が継続し、危険な状態であったことが示される。

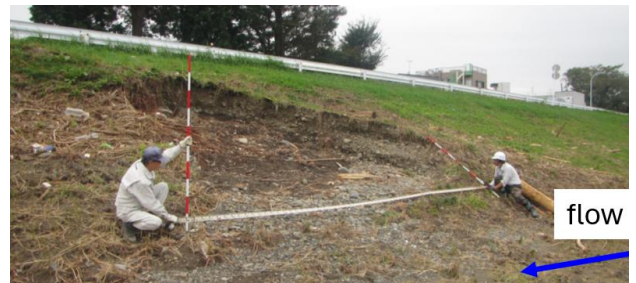
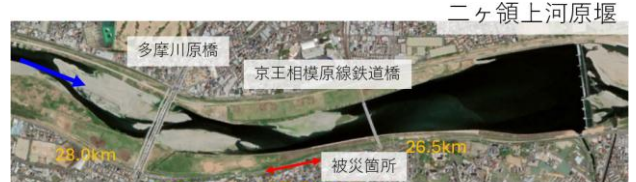
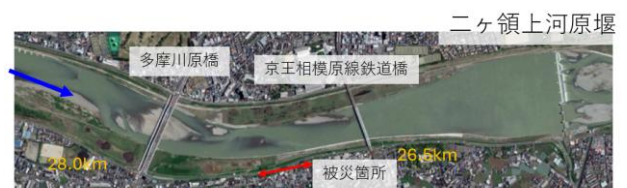
図-4 令和元年洪水による堤防法面被災状況(多摩川27.1km)

(a)堤防表法面侵食被災の様子

(b)被災箇所周辺の洪水前の航空写真(R1年5月)

(c)被災箇所の洪水後の航空写真(R2年4月)

次に図-4 に示す堤防表法面侵食が生じた 27.1km 周辺について考察する。当該箇所も堤防と低水路の河道線形が同位相で湾曲しており、湾曲河道から直線河道に遷移することで被災箇所周辺が水衝部となっている。それに加え、28.0km から 27.0km にかけて堤間幅および低水路幅が7割程度に縮小している。被災箇所の上流側の多摩川原橋(28.0km)は、低水路内に橋脚があり、それが抵抗となって大規模な砂州が形成されている。図-7, 8 は、解析河床高の時間変化、全エネルギー水頭分布の時間変化を示す。低水路満杯流量時(図-7(a), 図-8(a))に
