平成27年9月関東・東北豪雨における鬼怒川 上山川地区堤防と地下水動態について

LEVEE DAMAGE AT THE KINUGAWA KAMIYAMAKAWA DISTRICT AND
GROUNDWATER MOVEMENT IN THE KANTO-TOHOKU HEAVY RAINFALL IN
SEPTEMBER 2015

Based on the Kanto-Tohoku heavy rainfall, the foundation leakage occurred in the Kinugawa levee. Since the groundwater supply from the landside of the levee was presumed to be one factor of the leakage, we attempted to investigate causes of the leakage. We measured pore pressures of the levee foundation and comprehensively analyzed data such as rainfall, river water level, construction history and so on. The observed water levels within the levee suggested the effects of groundwater supply from the landside and existence of waters was recognized. A future survey plan was proposed for understanding of the three-dimensional geological structures and making countermeasures.

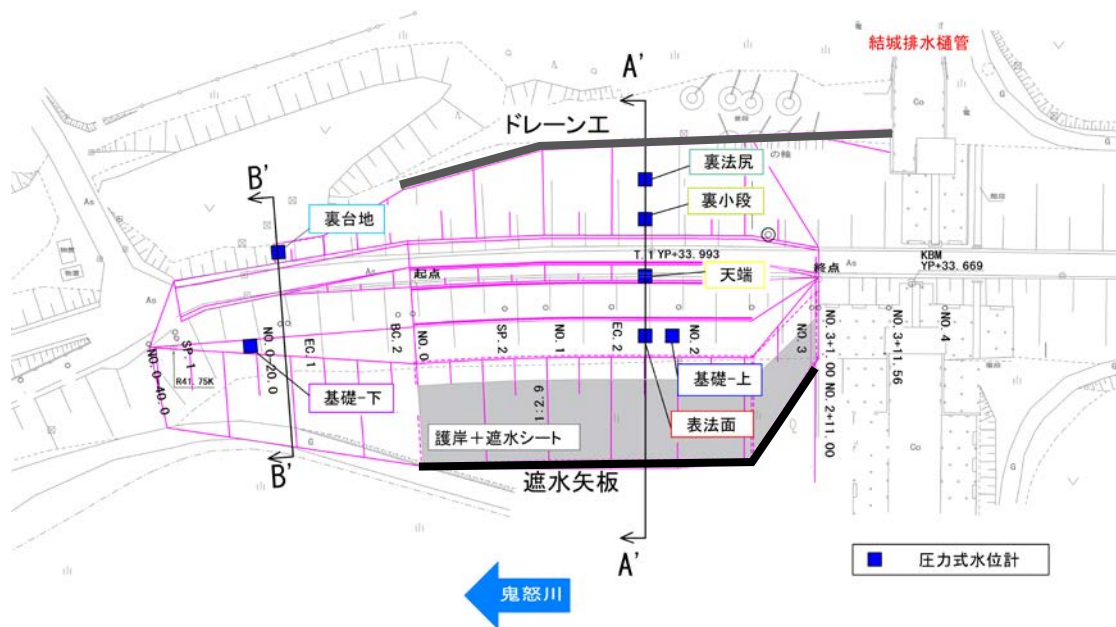
図-6 主な漏水対策工と圧力式水位計の位置図

堤体の地下水状況を観測するため、図-5および図-6に示すように、漏水が確認されたA-A'断面に、既設堤防基礎部のBg1層およびAs1層を対象とした部分ストレーナによる圧力式水位計を5箇所設置した。さらに、堤防裏台地からの地下水供給を想定し、A-A'断面から下流約50mをB-B'断面として、部分ストレーナによる圧力式水位計を2箇所設置した。観測結果について地下水位($p/\rho g + z$)を標高(Y.P.+m)で評価して図-8に示すようにグラフ化し、鬼怒川水位および雨量との相関関係を考察した。

A-A'断面における堤体内の地下水位は、漏水対策工を実施し、河川側からの水の供給が遮断されているにもかかわらず、基礎-上を除き、ほぼ一貫して約4km上流にある川島水位観測所のY.P.換算水位より高い値を観測している。また、B-B'断面では、基礎-下と裏台地の観測結果は、水位差を2m程度保ちながら、ほぼ同様の傾向で推移している。このことから同一の帯水層の観測データであると考え、観測点間の水平距離は約7mであることから、動水勾配は $2m/7m \approx 285\%$ となる。これらの地下水動態に対し、水理的には説明が困難な結果となった。
