2019年台風19号洪水に対する 「改良型袋詰玉石工」の洗掘防止効果

EFFECTS OF IMPROVED GRAVEL BAGS ON SCOUR REDUCTION AROUND RIVER STRUCTURES BY THE 2019 FLOOD

佐久間清和¹・澁谷慎一²・福岡捷二³

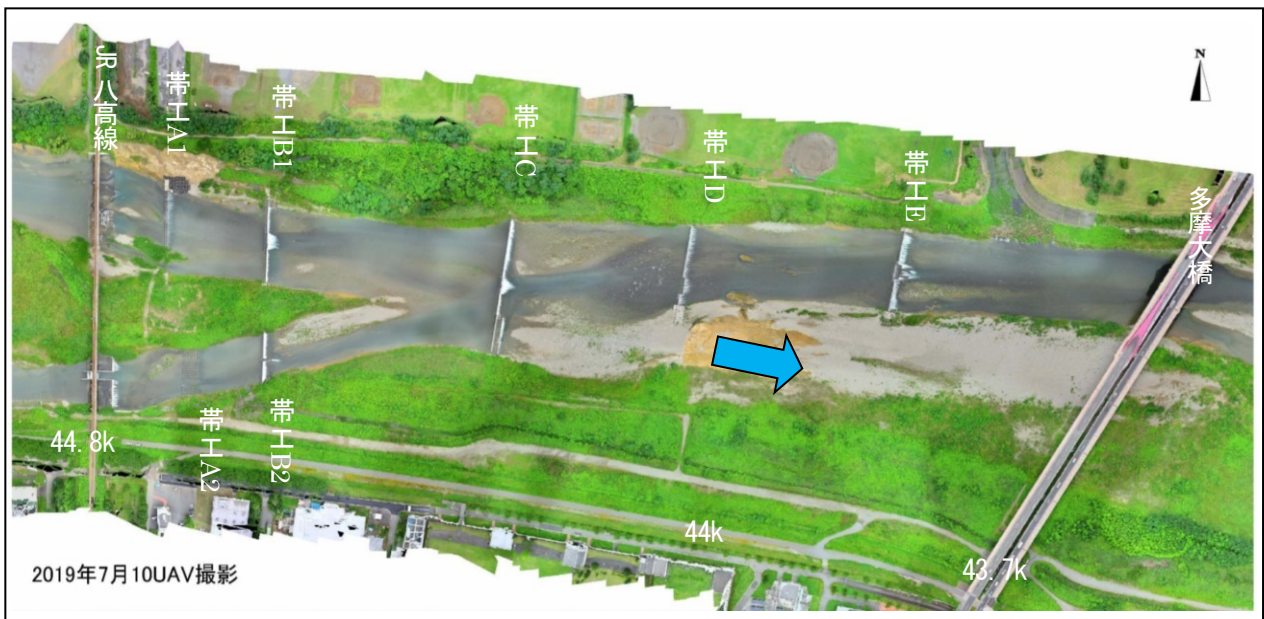
図-1 帯工の設置状況

-1に示す帯工A1袖部の侵食を防護するために改良型袋詰玉石工を設置している。

月洪水を設計外力（日野橋地点流量約1900m³/s）として、袋詰玉石工が流出した帯工A1に、平成31年に3月に設置した(図-1)。

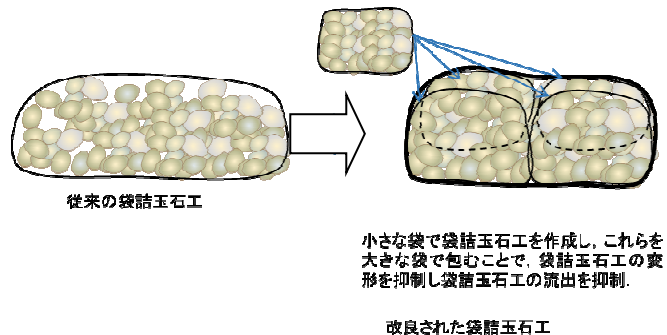
図-4 袋詰玉石工の構造上の改善

置するために、石の重さで袋の上面に大きな空洞が形成されたまま設置された。その結果、洪水時に大きな流体力を受けた内部の石が動き、丸い形に変形し流出しやすい欠点を有する。洪水による袋詰玉石工の流出を防止するために、地形の変化に対応出来る従来の袋詰玉石工の利点を生かし、欠点を改良した新しい改良型袋詰玉石工を開発した¹⁾。

改良型袋詰玉石工は、袋内の中詰め材(石)の袋内での移動を抑制し、袋全体の形状変異を最小限に抑えることを狙いとしている。袋詰玉石工の構造の改良点として図-4に示すように従来の1つの大きな袋で、中詰め材(4)を包む構造から、4つの小袋に小分けし大きな袋で包み平坦な構造を有するものとした。

従来の袋詰玉石工と比較し小分けして密に詰めることで各袋内の空隙を小さくし、かつ、平坦な形状に製作された4つの小袋間の隙間を小さくし、互いに力を及ぼし合い一体化することによって、洪水時の形状変形を抑制するとともに、大きな袋形状を平らな箱型に保ち、安定した設置を可能にした。

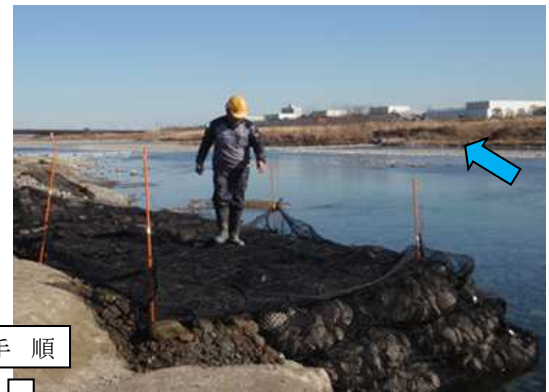
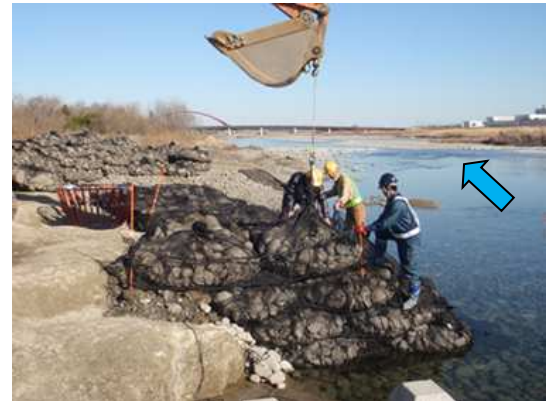
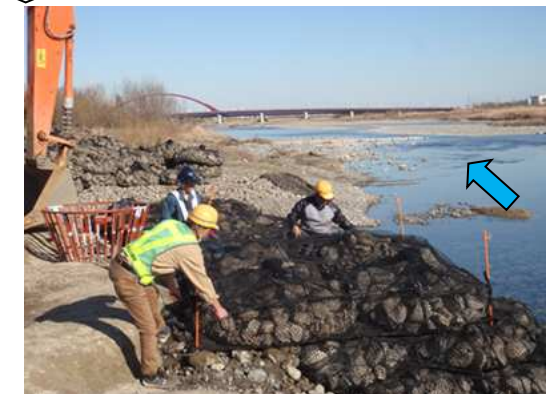
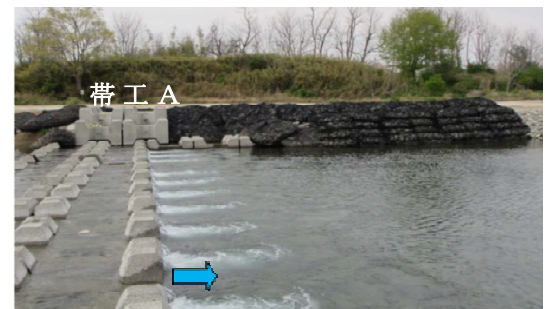
図-6 改良型袋詰玉石工の設置状況

帯工A1左岸袖部の改良型袋詰玉石工設置完了
(左岸高水敷側から望む)

- ① 小分けする袋詰玉石工(1t)の製作・運搬
- ② 袋詰玉石工(4t)の袋を設置
- ③ 小分けした袋詰玉石工(1t)を大きな袋の中に設置
- ④ 袋詰玉石工(4t)の袋の上蓋を閉じる

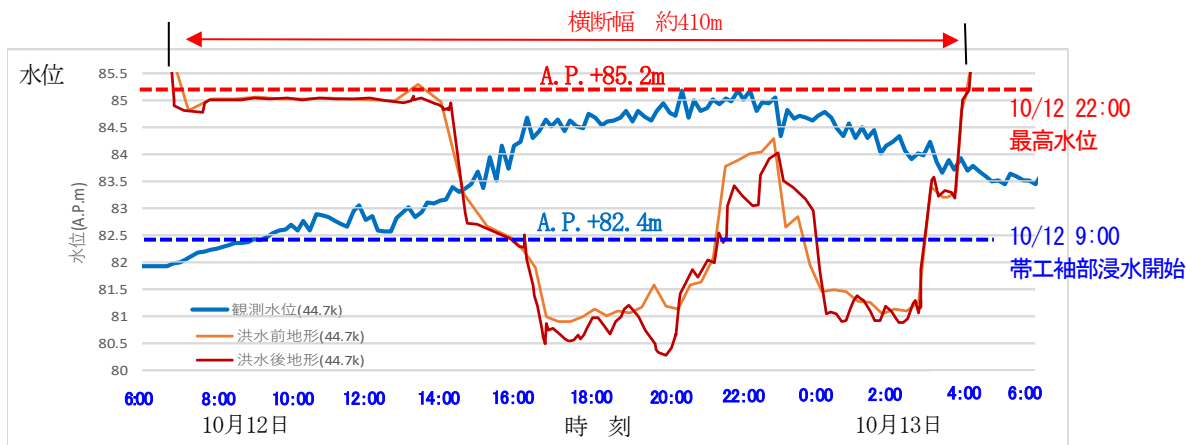
図-11 帯工A1箇所の水位ハイドログラフと洪水前後の横断面形

帯工A1に設置している水位計は、図-10に示すように最高水位時には改良型袋詰玉石工上約3mの浸水深を示した。図-11には帯工A1箇所の水位ハイドログラフと洪水前後の横断面形と共に示す。図-12に示すインタバルカメラ画像から、袋詰玉石工付近では、高速流により水面に大きな波打が見られ、異状が発生しつつあることを想像させる。
