信濃川一次支川五十嵐川下流の蛇行部内岸堤防と内岸高水敷の損傷要因の検討

内岸堤防破堤 内岸高水敷損傷 複断面的蛇行流れ

中央大学理工学部 学生会員 ○佐藤海輝
中央大学研究開発機構 正会員 後藤岳久
中央大学研究開発機構 フェロー 福岡捷二

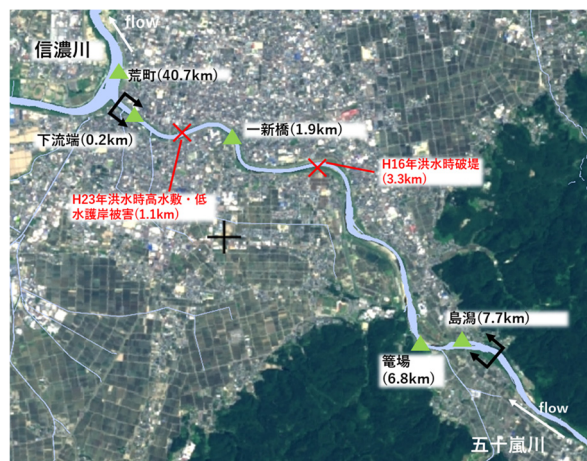
図-3 検討対象範囲

図-3 は、検討対象区間を示している。検討範囲は島潟(7.7km)から信濃川との合流点(0.2km)であり、平成 16 年洪水時の破堤点は 3.3km、平成 23 年洪水時の高水敷・低水護岸被災箇所は 1.1km に位置し、いずれも複断面蛇行河道の内岸側に位置している。

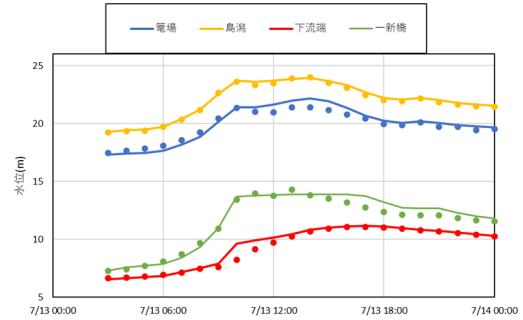
図-4 実測と解析の水位ハイドログラフ

図-4 は水位ハイドログラフの実測値と解析結果を示し、図-5 は実測と解析の水位縦断分布の時間変化の比較を示す。また、図-6 は堤間幅及び低水路幅の縦断分布を示す。図-4,5 より、解析結果は各水位観測所の観測水位ハイドログラフおよび観測水面形時系列をほぼ再現している。図-6 より、4km より下流では川幅が小さくなっており、破堤点(3.3km)では、破堤時刻(7月13日13時頃)の約2時間前から堤防満杯程度で洪水が流下している(図-5)。図-7 は観測水面形時系列を再現するように計算した破堤点(3.3km)の流量ハイドログラフの解析結果を示し、本解析の破堤点でのピーク流量は約2,200(m³/s)となっている。
