平成16年信濃川洪水による五十嵐川の内岸堤防, 内岸高水敷被災機構の検討

STUDY OF INNER LEVEE BREACH AND EROSION AT THE INNER FLOOD-
CHANNEL BED AT IKARASHI RIVER AGAINST FLOODING OF SHINANO RIVER IN
2004

佐藤海輝¹・後藤岳久²・酒井公生³・岡田一平⁴・福岡捷二⁵
Kaiki SATO, Takahisa GOTOH, Kimio SAKAI, Ippei OKADA and Shoji FUKUOKA

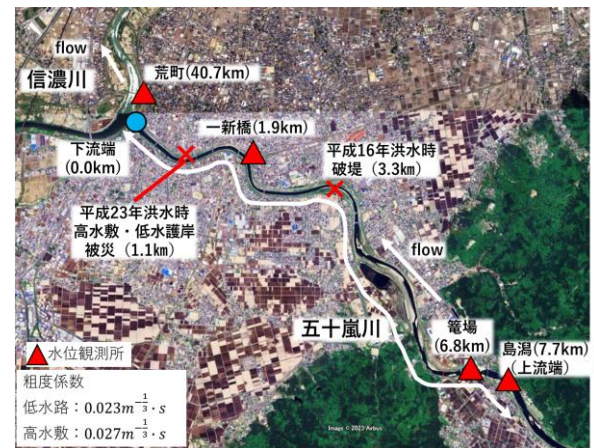
図-3 本解析の対象領域

図-3は本解析の対象領域を示している。検討区間は、五十嵐川の島潟水位観測所(7.7km)から、信濃川との合流点(0.0km)までとしている。平成16年7月洪水時の破堤点は3.3km左岸、平成23年7月洪水時に高水敷・低水護岸の被害箇所は1.1km右岸に位置している。解析の上流端境界条件は島潟で観測された水位ハイドログラフを与え、下流端は合流点で水位観測所がないことから、合流点より400m下流にある信濃川本川の荒町水位観測所の観測水位に対して河床勾配を考慮して与えた。解析は、非静水圧準三次元洪水流解析法(Q3D-FEBS⁶⁾)を用い、河床変動は非平衡流砂モデル⁷⁾を使用している。Q3D-FEBSの基礎式は式(1)~(5)で、水深積分した連続式(1)、水深積分した運動方程式(2)、水面、底面での運動方程式(3)と(4)、 x, y 方向流速の鉛直分布式(5)を流れの境界条件と河道条件について解くことで、流れの解析を行っている。

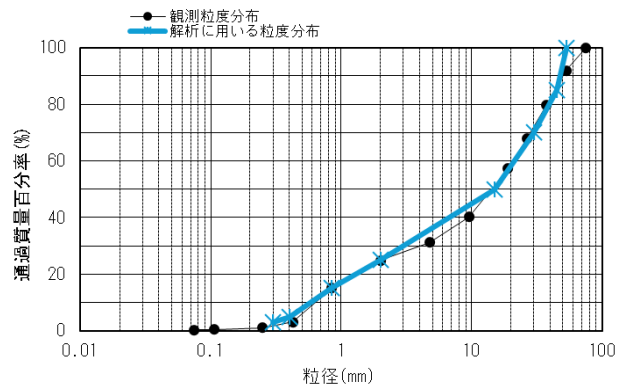
図-4 実測と解析に用いた粒度分布

破堤点の約500m上流や、高水敷洗掘場所の上流には橋脚が存在するため、1mの橋脚幅を2分割するサイズの格子を作成した。河床材料は図-4に示すように、平成12年に観測された粒度分布を基に与えた。洪水時には破

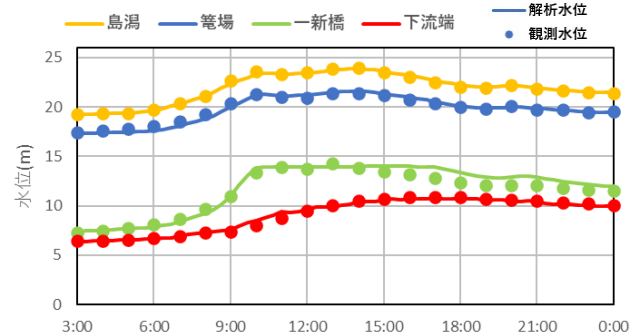
図-5 解析水位ハイドログラフと観測水位ハイドログラフ

図-5は各観測所における、観測水位と解析水位のハイドログラフを示す。図-6は観測水面形と解析水面形の時間変化を示す。解析は観測水面形の時間変化を解析水面形が満たすように行っている⁸⁾。図-5、図-6より、解析水面形は、観測水面形の時間変化をおおむね満たしていることから、解析結果は実際の流れ場と河床変動場を再現している。
