台風18号の小洪水がもたらした河岸災害の教訓 と維持管理の必要性

LESSONS FROM BANK EROSION DISASTIS
BROUGHT BY SMALL FLOOD OF TYPHOON NO.18

瀬尾 敬介¹・米沢 拓繁²・荒木 茂³・福岡 捷二⁴

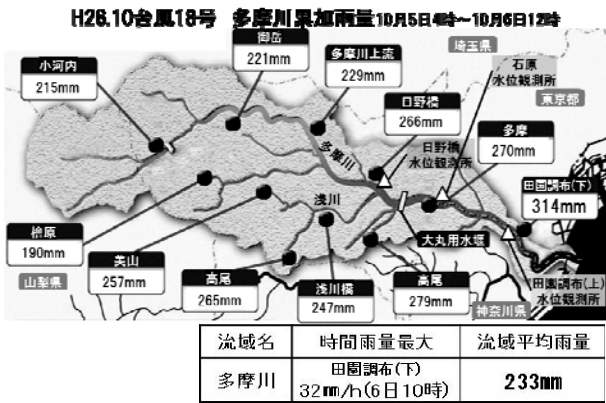
図-1 平成26年10月台風18号出水時の雨量分布図

流部での降雨によるものであった。図-1に示すように、東京都大田区田園調布(下)雨量観測所では、累加雨量314mm、時間最大雨量32mmを記録し、東京都大田区田園調布(上)水位観測所(13.4km)では、はん濫注意水6.00mに達する出水となった。しかし、上流部での降雨は比較的少なく、中流に位置する東京都調布市石原水位観測所(27.6km)では、図-2に示すとおり、最高水位3.66mと、水防団待機水位4.00m以下の水位であり、最大流量1,183m³/s(速報値)と年平均最大流量程度の出水であった。

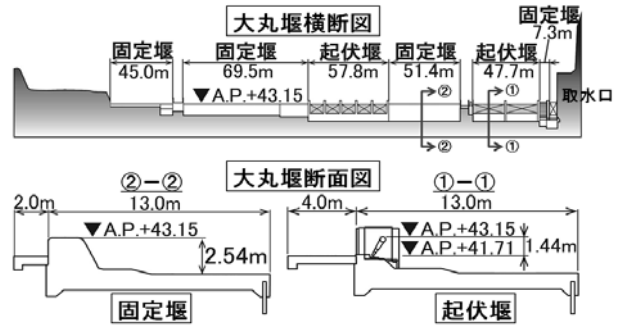
図-3 大丸用水堰の構造

大丸用水堰(32.4km)は、昭和34年に設置され、大丸用土地改良区が管理する灌漑用水用の取水堰であり、図-3に示すとおり、右岸側に取水口があり、中央部に5門、右岸側に2門の起伏堰、その他の部分は固定堰からなる構造となっている。

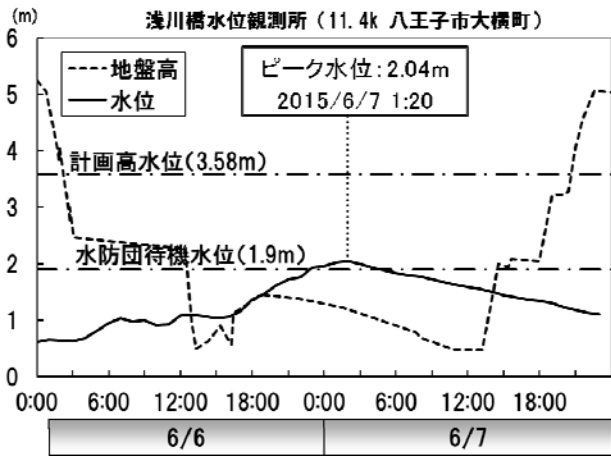
図-11 平成26年6月低気圧による出水時の水位状況

この出水では、図-11に示すとおり、浅川の浅川橋水位観測所で、6月7日1時20分にピーク水位2.04mに達したが、この水位は、水防団待機水位1.9mをわずかに越える程度の出水であった。しかし、浅川右岸5.9m付近では、堤防が侵食を受けており、30mに亘って侵食や天端亀裂が発生していた。なお、河岸侵食が発見されたのは、ピークから7時間経過した、7日8時30分頃であった。
