水衝部の河床表層材料と河床洗掘の関係の 調査研究

RESERCH ON BED SURFACE MATERIALS AROUND A FLOW ATTACK POINT AND BED SCOURING

米沢拓繁¹・福岡捷二²・鈴木重隆³
Hiroki YONEZAWA, Shoji FUKUOKA, Shigetaka SUZUKI

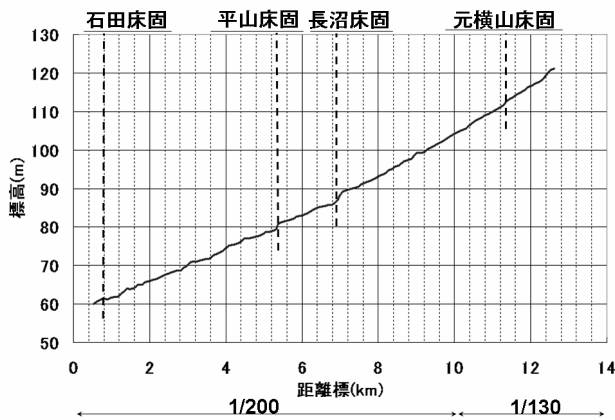
写真-2 9.2km付近の根固め工崩落状況(右岸側)

写真-2 は根固め工の下に分布している土丹を、写真-3 は河床表層に露出した土丹を示している。写真-2 に関しては、元来9.2km 付近の根固め工の下に砂礫層が基盤として分布していた。しかし、低水路湾曲部の影響を受けて、局所洗掘が発生し、それに伴って根固め工が変形し、その下の砂礫層が吸い出され、度重なる出水によって、洗掘深が土丹層まで達し、現在の状況になったと推測できる。写真-3 に示すように土丹の表面が凸凹形状をしているが、これは洪水水中に運搬された礫や岩石質材料が土丹表面に衝突すること等で、徐々に削られているためである。

図-6より、全てのケースで、作用した掃流力が粒径に対応する限界掃流力に比べて大きくなっていったことがわかる。外岸部では、 d_{90} クラスの粒径でも掃流されていたと考えられる。また、内岸部では、限界掃流力は外岸部と比較して大きな値を取っているが、 d_{60} クラスの粒径が掃流されていた。図-2の最深河床から推定される洪水流の水面勾配が大きいことから、調査で得られた粒径集団では、洪水期間に作用する掃流力に耐え得ることが出来ず、河床材料が掃流され、土丹が現れていたものと推定される。根固め工の崩落は、外岸部の大きな洗掘が主要原因であることが明らかである。外岸部を構成する粒径が内岸部の粒径より小さいことの原因として、洪水ピー
