# 多摩川水系における河川横断構造物の 予防保全に向けての具体的検討

TOWARDS PREVENTIVE MAINTENANCE OF RIVER CROSSING STRUCTURE  
AND CHANNEL IN THE TAMA RIVER SYSTEM

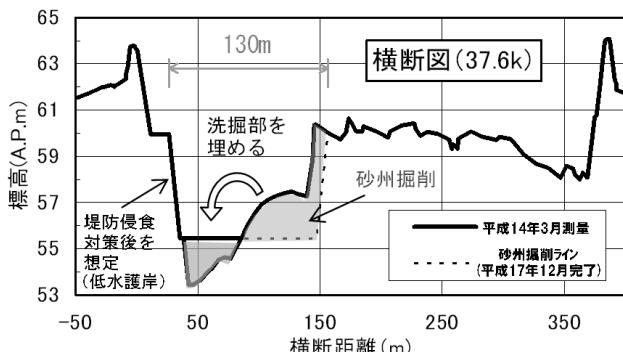
図-3 河道整齊横断図

河道整齊を行うにあたり、高流速発生箇所における流速低減、水位低下、洗掘深緩和の予測を行い、図-3のような横断形状を決定している。あわせて水衝部対策として堰を挟んだ上下流左岸36.8kmから38.8km間ににおいて高

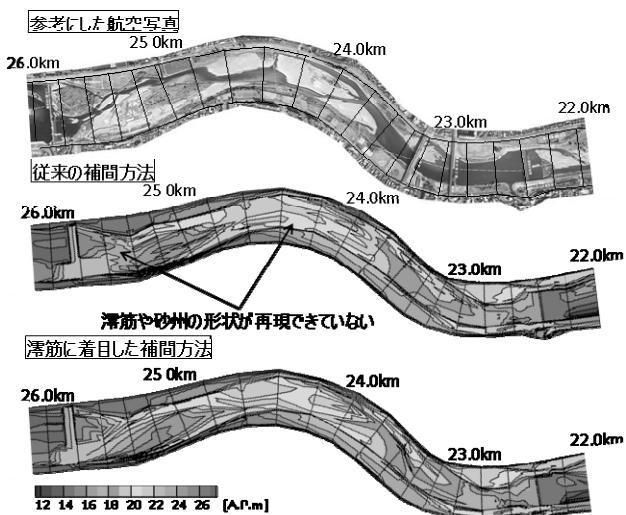
図-10 維持管理に有効な河床高センター図作成方法

こうした河床変動再現手法としては河床高センター図作成がある。従来、航空写真及び定期横断図を元に河岸へ沿った低水路法線を設定し低水路、高水敷及び縦断方向において規則的にメッシュ分割し定期横断図から内挿してメッシュ内地盤高を設定しセンター図を作成していた。しかし、二ヶ領宿河原堰上下流のような砂州や濁筋が下流へ移動する河道は、従来方法では洪水による河床変化を精度良く捉えることが困難であった。そこで今回の分析では図-10に示すように航空写真より濁筋に着目しメッシュ分割することで砂州や濁筋が的確に再現でき、そのセンター図を初期河床として洪水流による河床変動解析<sup>4)</sup>を行うことで洪水中後の河道と構造物の状態をより明確に把握出来ることから、詳細に描かれた河床高センター図は河道管理を行う上で有効な手段である。
