大河津分水路床止め工群改修の経緯と 河床の安定化について

On the Process and Effects of Groundsill Repairs and Riverbed Stabilization
of the Ohkouzu Diversion Channel

Shuji TSUNEYAMA, Masazumi OGAWA, Hiroyuki MITA, Kazuhito ASAMI,
Makio HOYOU, Tomoyuki MARUYAMA, and Shoji FUKUOKA

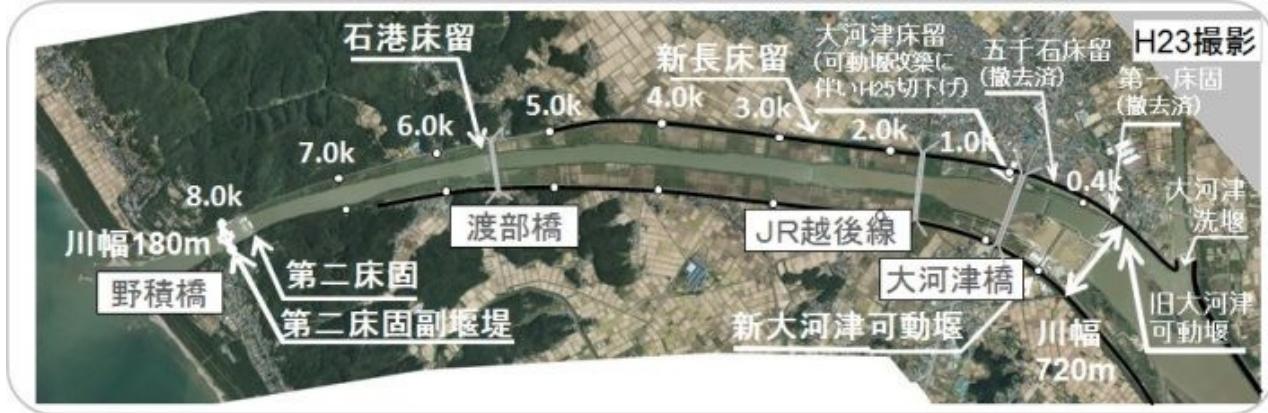
図-1 大河津分水路の全体概要図

大河津分水路は延長9km、勾配1/2000の人工水路であり、本川分派地点の川幅が720mであるのに対し河口部では180mとなっている。区間内には河床維持のための床止めが現在は6基（バッフルピア含む）設置され、橋梁3橋に加え、信濃川本川との合流部で大河津可動堰（平成23年（2011）通水）の改築を進めている（図-1）。
