旧河道の形成過程と表層土質構成の把握と漏水位置の関係

旧河道の形成過程, 空中写真判読, 旧河道分布図, 盆地, 表層土質構成

キタック 正会員 佐藤 豊
中央大学 フェロー 福岡捷二

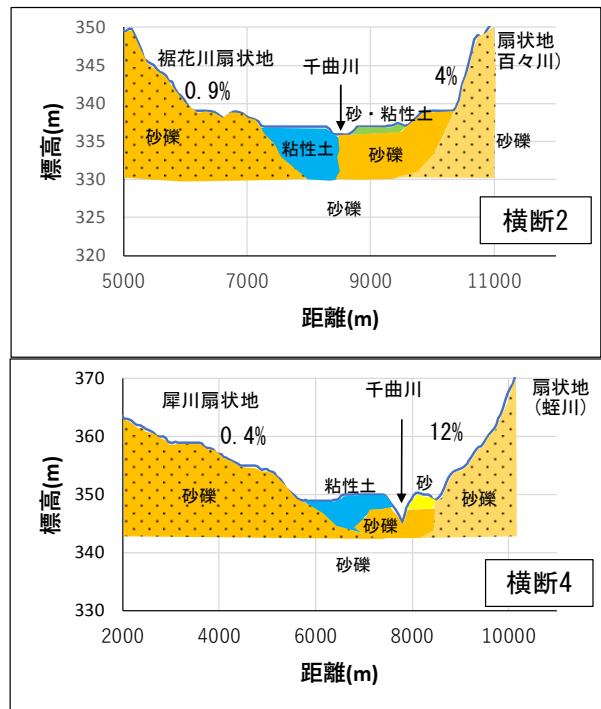
図. 4 千曲川周辺の地質想定断面図(長野盆地)

ての千曲川は東側のリアス海岸状の山地間を蛇行しながら流れていたが、傾動運動によって現在の河道部分を流れるようになったものと考えられる。長野盆地の漏水発生箇所は、犀川合流から上流の右岸では旧河道との交差付近で発生している。図. 4の地質想定断面図の横断4のように表層土質が砂主体であり、旧河道部分は、粘性土が薄く分布する。犀川合流から上流の左岸では犀川・裾花川の扇状地が迫っており、比較的規模の大きな自然堤防部分で発生している。この部分では、図. 4の横断面図の粘性土が薄く分布する箇所でも漏水が発生している。犀川合流から下流では右岸側で多く漏水が発生している。図. 4の地質想定断面図の横断2をみると右岸側で砂礫が分布とし、表層に薄く粘性土、砂質土が分布している。旧河道

が右岸側(東側)に分布していたことから、かつて河道部分では砂礫が分布し、現在の河道付近は、後背低地との境界であったと考えらる。左岸側は犀川・裾花川扇状地と千曲川に挟まれた後背低地で粘性土が厚く分布しており、漏水の発生は無い。

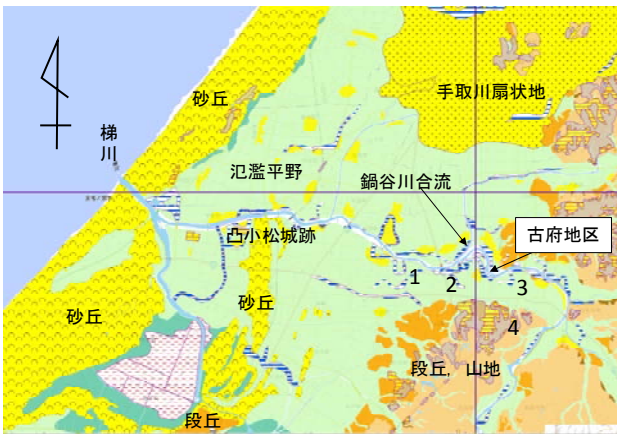
図.8 梯川の治水地形分類図と周辺の遺跡分布⁸⁾

梯川周辺の治水地形分類図(国土地理院)を図.8に示す。梯川は、西を砂丘、東は丘陵、南は海成段丘、北は手取川の扇状地があり、四方を高地に囲まれている。梯川下流は、標高は0m地帯であり、河口から鍋谷川合流付近までの河床勾配は1/4,500と緩く感潮区間である。鍋谷川合流付近から上流は急勾配となり、丘陵、山地間を流れる。旧河道の形成は、海岸近くを流下するため、海水準変動の影響を受けていたと考えられる。藤井⁶⁾によれば日本海側の縄文海進期の海面は現在面よりも2~6m程度高かったと言われている。鍋谷川合流付近の標高が5m前後であることから縄文海進時は入江の水際付近であったものと考えられ、その後の海退によって蛇行河道が形成されたものと考えられる。

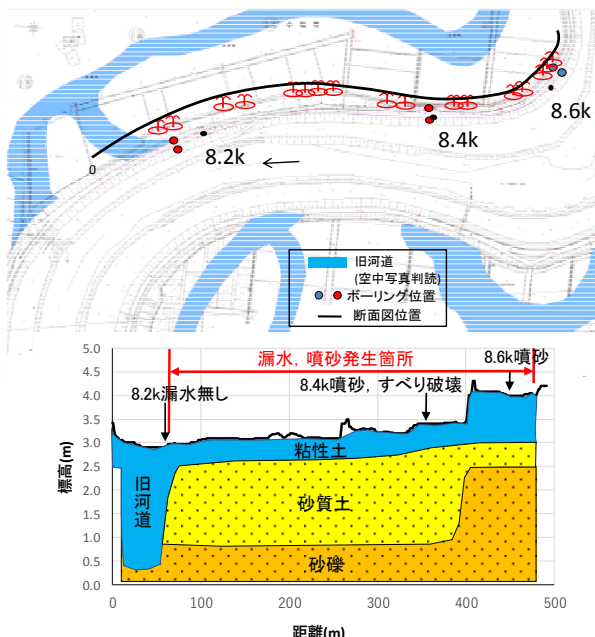
図.9 古府地区の漏水位置との裏のり尻の土質縦断面図

梯川(古府地区)の漏水発生位置は、図.9に示すように旧河道で囲まれた部分で発生している⁷⁾。この付近では水田に利用されており、小松市史⁸⁾によれば弥生時代の遺跡(白江梯川遺跡、荒木田遺跡)も確認されていることから、白江~荒木田付近は古くから水田利用された土地で表層に粘性土が分布しているものと考えられる。かつての汀線付近では段丘、山地から流れ出た砂礫が分布し、表層を粘性土が覆っている土質構成になっている。図.9の土質縦断から、8.2~8.6kでは表層の粘性土が薄く、以深に砂質土が分布する構造で、噴砂を伴う漏水が発生し、堤防断面が大きい8.4kですべり破壊が発生している。
