千曲川旧河道の形成過程と土砂の堆積構造、 基盤漏水位置との関係

堤防基盤の漏水に伴う破壊は、基盤の表層土質構造に密接に関係することが、現地や模型の堤防で確認されている。基礎地盤の表層土質構成を把握するものとして、治水地形分類図があるが、基盤漏水を考慮して作成されたものではないため、旧河道は明瞭、不明瞭での表記であり、旧河道の形成過程や漏水との関係を読み取ることはできない。本研究は、旧河道の河道形成が読み取れる地形分類図を作成し、現地調査等を実施し、旧河道の新・旧区分を行うことで基盤漏水に影響のある旧河道を抽出できることを示した。また、地質縦横断面図から旧河道と氾濫原の土質構成を調べた結果、表層粘性土が3m以下の旧河道付近で漏水が発生することを示した。さらに、200m程度の範囲内で旧河道に囲まれている氾濫原では噴砂を伴う漏水が発生しやすいことがわかった。

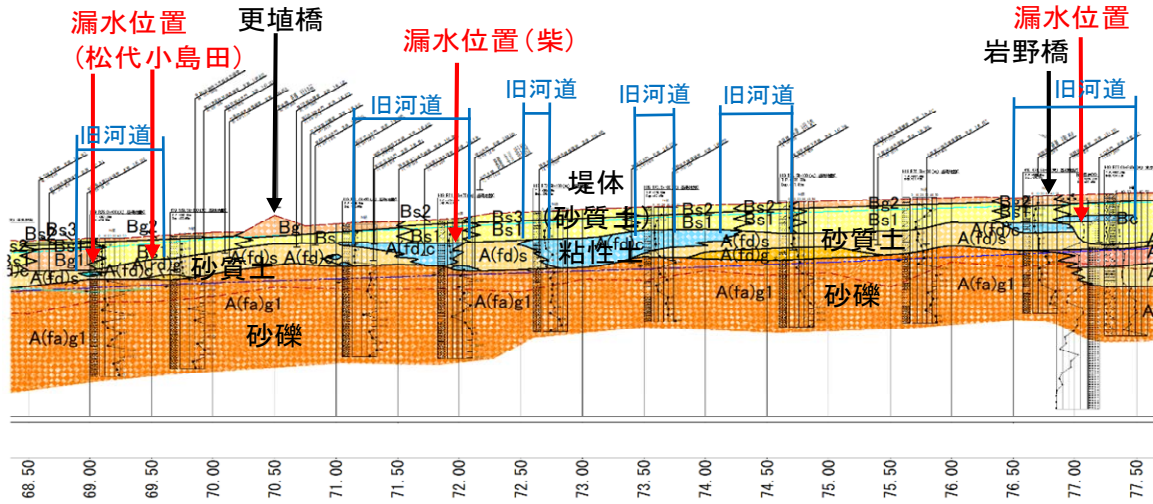
図-7 長野盆地の地質縦断面図(70~77kp 右岸)

長野盆地を流下する千曲川の地質断面図と漏水位置を図-7に示す。堤体直下の基礎地盤は、表層部に粘性土と砂質土が分布し、以深に砂礫層が厚く分布している。粘性土、砂質土の層厚は1~3m程度である。小高ら⁹⁾、上野ら⁶⁾の堤防基盤漏水の模型実験では、基礎地盤が複層で下位層の透水係数が大きい場合には、大洪水時にはパイピングにより堤防の変状が大きくなることが報告されている。長野盆地の氾濫原の土質構成は、同様な土質構成である。

長野盆地の漏水発生箇所は、犀川合流(65kp付近)から上流の右岸では現河道と同程度の川幅の旧河道との交差付近で発生している。図-7の地質縦断面図をみると旧河道部分には、粘性土が薄く分布し、砂質土(氾濫原)との境界付近で漏水が発生している。左岸側の地質(図-3の横断4)は、傾動運動により右岸に比べ粘性土が厚く分布しているが、自然堤防部分(図-3の真島東沖、篠ノ井横田)では粘性土が薄くなり、漏水が発生している。屋島橋(63kp付近)から下流も横断図4と同様の地質構成で右岸側
