川内川流域の地形・地質を踏まえた基盤浸透に よる堤防破壊危険性の評価

EVALUATION OF THE LEVEE FAILURE RISK DUE TO FOUNDATION LEAKAGE BASED ON THE TOPOGRAPHY AND GEOLOGY OF THE SENDAI RIVER BASIN

白石芳樹¹・田端幸輔²・福岡捷二³ Yoshiki SHIRAISHI, Kosuke TABATA and Shoji FUKUOKA

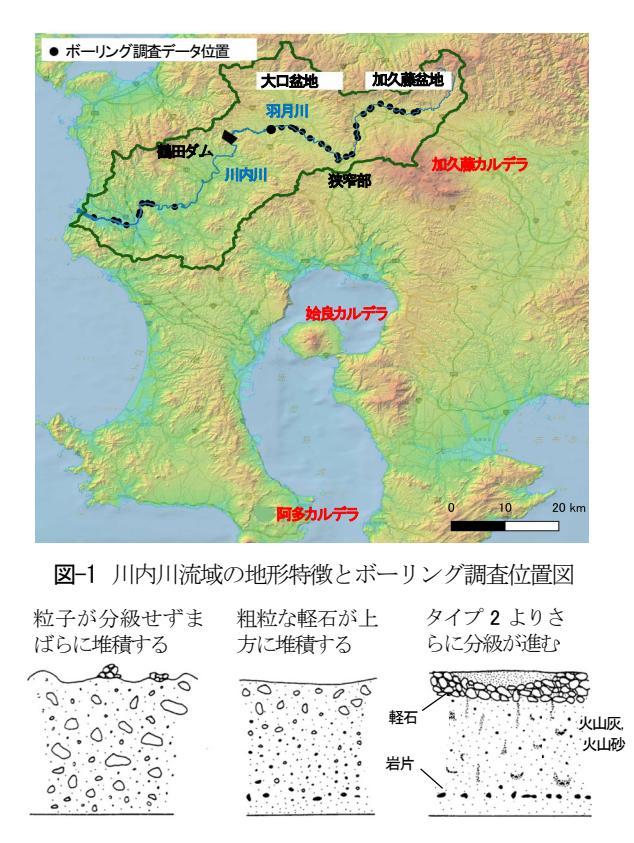
タイブ1 タイブ2 タイブ3
図-3 3 タイプの火砕流堆積物の特徴スケッチ⁵⁾

川内川の河川沿いに堆積する入戸火砕流堆積物は、シ ラス台地として現在の表層近くに露出しているが、1.6 万年前ごろから最終氷期が終わり、急激な温度上昇に よって降雨量が増え、シラス台地が削られて段丘が形成 された.火砕流堆積物は、火砕流のガス流速の違いによ り堆積特性が分類されており⁵⁰、図-3に示すような堆積 の特徴を示す.入戸火砕流堆積物は、タイプ3に該当し、 上層に軽石がほぼ水平に堆積する.

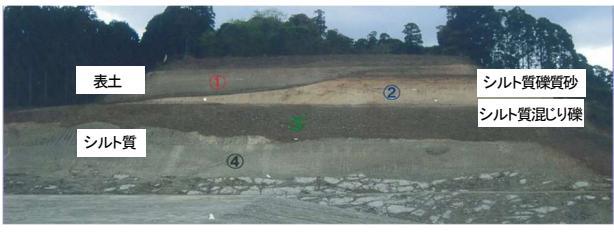
図-4 川内川36.8k開削時の互層状況(川内川河川事務所提供)

また、シラスは一次シラスと二次シラスに区分され、 前者はシラス層を構成している火山灰、火山砂、軽石が 一様に混合して成層を成していない一方、後者は湖面や 流れなどの水の作用によってできた水成シラスと言われ、 成層を成している.堤防基盤構造は、主にこの一次シラ スと二次シラスで組み合わさった状態から成っている. 図-4に川内川36.8k付近の推込分水路開削時の互層構造 を示す.堤防下の基盤層ではない箇所であるが、上層に シルト質混じり礫、下層にシルト質が構成されている.

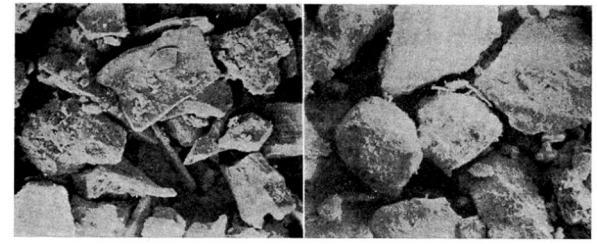
図-5 電子顕微鏡による一次シラスと普通砂粒子の比較

ー次シラス(74~250µm) 旧砂丘地の砂(250~420µm)

一般的にシラスの強度は水が加わると著しく低下する 性質がある.シラスの含水比は通常20%程度であるが、 30%以上になると急激に強度が低下することが知られて いる⁶.そのため、露出したシラスは流水が作用すると 侵食を受け易く、急速に削り込まれていく性質を有する. 一方で、図-5に示すように普通の砂粒子に比べて角張っ た粒子形状をしていることが知られている⁷.シラス材

ただし、千曲川と三木ら15)の大型模型実験のデータ については噴砂箇所のよ*の値はかなり対応している一方 で、川内川の噴砂箇所のム*の値は高めの値を示している. これは、基盤透水層が二次シラスで構成される川内川の 特徴である可能性がある. 噴砂が発生するためには、浸 透流によって土粒子が移動される必要があるが、2章で 示したようにシラスは土粒子が角張っていることから, 移動が生じにくい可能性があり、これが噴砂発生時の6* を高くした要因と推察される. 土粒子形状と粒子移動の 関係については今後詳細な調査検討が必要であるが、ま ずは、液状化発生可能性をU*によって代表し、*とU* の両者の値を調べることで、噴砂発生危険性をある程度 推定可能になると考えられる.具体には、通常の河川の 場合は、千曲川及び大型模型実験の結果から、 な*>1かつ U.*<3が、噴砂発生危険性が高い範囲と見なすことがで きる. ただし、シラスから構成される川内川では、 6*>2 かつし*<10とする方が妥当である.

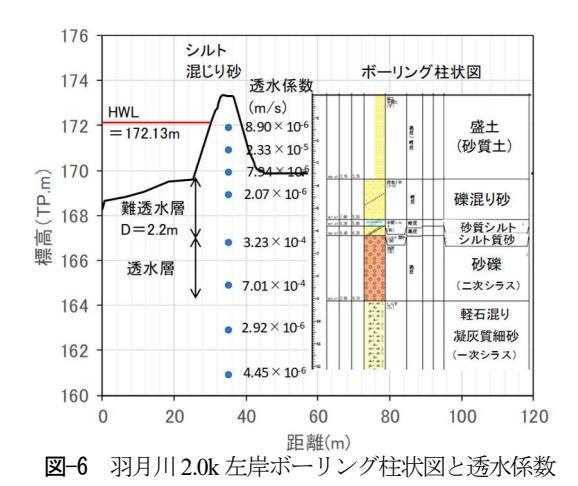
川内川におけるシラスの基盤浸透に関する被害につい て、近年では平成18年洪水時に支川の羽月川2.0k左岸に おいて噴砂が発生した.図-6に、羽月川2.0k左岸堤防の ボーリング調査結果から描かれた柱状図と深度毎の透水 係数(青色プロット)を示す.ボーリング柱状図による と、標高164m以深には、軽石混り凝灰質細砂から成る 一次シラス層が確認できる.その上の標高164~167mに は、透水係数が3.23×10⁴m/s~7.01×10⁴m/sの砂礫層が 存在しており、これが二次シラス層と推測される.二次 シラスの上層には、薄い砂質シルト層と礫混り砂から成 る層が被覆しており、透水係数が2.07×10⁶m/sと小さい ことから透水性が低い層と判断される⁹.

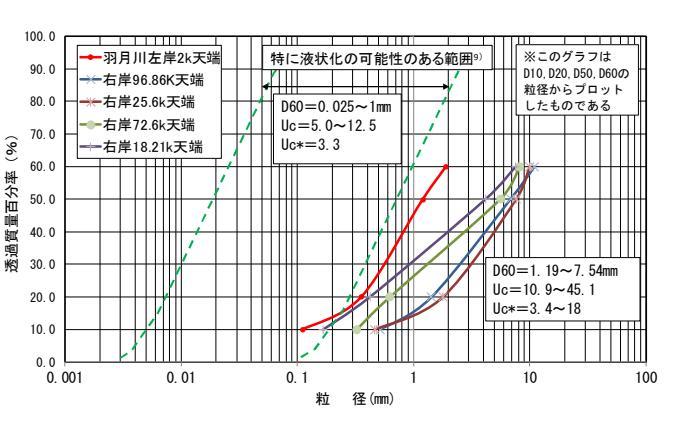
図-7 川内川のH18 噴砂箇所粒径加積曲線図

図-7に、羽月川2.0k左岸の透水層の粒径加積曲線を示 す.図には、港湾施設の設計時にしばしば参照される地 震動に対する液状化の可能性のある範囲¹⁰⁾(以下、液 状化発生可能範囲)を緑色の破線で示している.これは 地震時の繰り返しせん断によるダイレイタンシーに起因 した過剰間隙水圧によって砂粒子が流動化しやすい範囲 を表したものである.本研究で扱う噴砂やパイピングは 繰り返しせん断ではなく、河川水位の上昇に伴い間隙水 圧が高まることで発生する.よって、間隙水圧の上昇を もたらす要因は異なるものの、間隙水圧上昇後に流動化 しやすい粒度分布に大きな違いはないと考えることがで

図-7によると,被災箇所及び川内川堤防の粒度分布は 液状化発生可能範囲の外にプロットされることから,噴 砂の発生しにくい土質特性であったことがわかる.また, 噴砂の発生した羽月川2.0k左岸の粒度分布が最も液状化 発生可能性範囲に近く,他の箇所より噴砂しやすい状態 にあったと推測できる.つまり,川内川では総じて粒径 及び均等係数が大きいことから,噴砂やそれに伴う堤体 すべり破壊が生じる危険性はそれほど高くなかったもの と推察される.

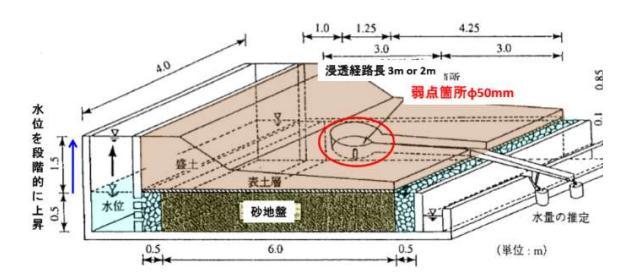
図-8 大型模型実験装置図(三木ら¹⁵⁾をもとに加筆) らの運搬土砂による扇状地で構成されており、地層構造 が川内川と異なる.

ついて検討を行った.この実験で得られた知見が、現行 の堤防詳細点検における浸透破壊危険性の判定基準の ベースとなっている. 図-8に示すように、大型模型実験 は、浸透路長3mまたは2mの場所に直径50mmの穴を粘土 層・不透水シートに開け、その上に粘土(3cm)を敷き、 さらに耐久合板(15mm)を設置し,弱点箇所を設置され た. これにより弱点箇所の観察をしやすくし, 噴砂発生 のタイミングがわかるように工夫されている。また、弱 点箇所からの流出量と砂地盤の端部に設置された越流壁 からオーバーフローした流出量を時間毎に観測された. 砂地盤には14種類の実河川の砂試料を用いられ、その粒 度分布や土質定数も記録されている.実験の結果、緩い 砂地盤では、50%粒径が0.3~0.4mm程度、細粒分は10% 以下、均等係数が5以下でパイピングが発生しやすいこ と、また、透水係数が1.0×10⁻⁴m/sより大きいとパイピ ング破壊時の平均動水勾配も増加する傾向がみられるこ とが確認されている.これは透水係数が大きくなると地 盤内流速も増加するが、50%粒径や最大粒径が大きく、 土粒子の移動に対する抵抗力も増加するため、パイピン グ破壊時の平均動水勾配が大きくなることを示している.

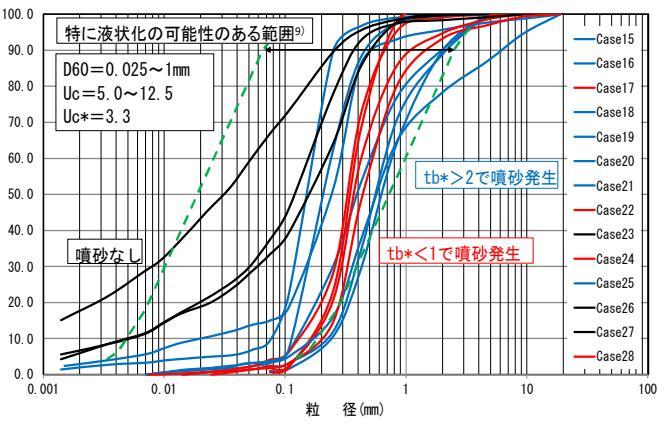
検討対象とした川内川,千曲川,大型模型実験のな*と U_c*の関係を図-9に示す.

赤色でプロットした川内川において、6*が比較的高い 5事例のうち、3事例で6*>1を示す. このうち、被災した 1事例(羽月川2.0k左岸で噴砂)は、6*=2.41、Uc*= 10.37となってる. なお、3事例でUc*<10となっている.

緑色でプロットした千曲川については、被災のあった 3事例(常襲の噴砂は除く)のうち、2事例がな*>1を示す. U*については、被災3事例はすべてU*<3となっている.

黒色プロットで示した三木ら¹⁵⁾の大型模型実験については、噴砂に至ったのは11事例であり、そのうち7事例で $h^*>1$ であり、11事例で $U_e^*<3$ となっている.

以上より,堤防の大きさや基盤層の厚さ,外力規模, 透水係数がそれぞれ異なる川内川,千曲川及び大型模型 実験において,噴砂が確認されたデータの多くは, 6*= 1~10の値をとることが確認された.この結果から,式 (2)で表される各諸量の組み合わせで表現される無次元量 6*は,堤防基盤浸透現象に対する力学的相似条件である と解釈できる.

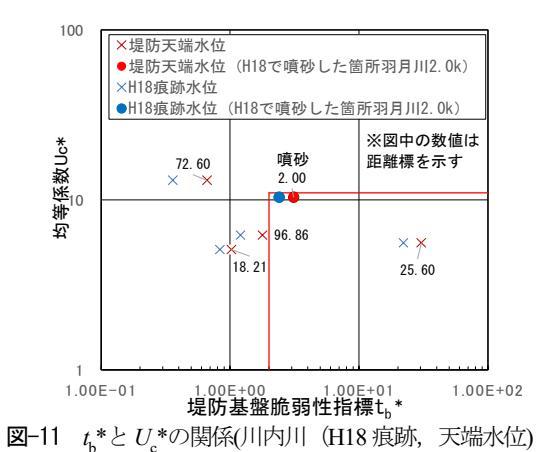
超過外力に対する基盤浸透リスクを評価するため、川 内川のボーリング調査が実施された断面のうち検討対象 とした5箇所において、堤防天端水位時の4*を算定した. 結果を図-11、表-3、表-4に示す。H18痕跡水位は図-2 に示すようにHWL程度であり、堤防天端と差は約1.5m 程度であった。そのため堤防天端水位時はすべて6*が大 きくなるが、羽月川2.0k左岸及び川内川25.6k以外で、新 たに6*>2となる箇所はなかった。一方、川内川96.86k はUc*=6.21となり羽月川2.0k左岸よりも噴砂しやすい土 質特性であり、堤防天端水位時には6*=1.78と高くなる ことから基盤浸透危険性が高まると考えられる。
