# 荒川流域における自然堤防の治水機能

## FUNCTIONS OF NATURAL LEVEES ON FLOOD CONTROL IN THE ARA RIVER BASIN

齊藤 滋<sup>1</sup>・大野 宏之<sup>2</sup>・島田 裕司<sup>3</sup>・福岡 捷二<sup>4</sup>  
Shigeru SAITO, Hiroyuki ONO, Yuji SHIMADA and Shoji FUKUOKA

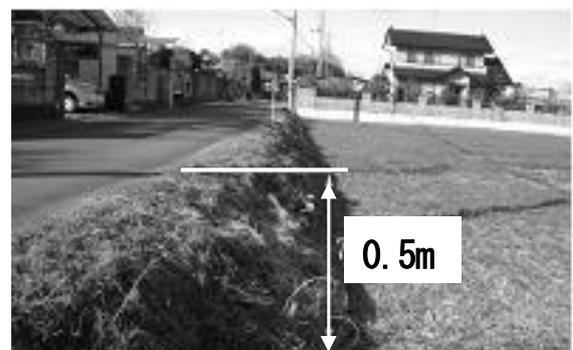
写真-1 熊谷市周辺の自然堤防

このため、これからの治水計画を検討する上で、既に完成した治水施設および計画されている洪水調節施設などの整備とともに、新たな治水システムを念頭に置いた検討が求められている<sup>1)</sup>。破堤氾濫が生じた場合、堤内地における氾濫水の広がり、浸水深および流速には流域の自然堤防などの微地形が影響する。自然堤防については堆積学や地質学<sup>2)</sup>などの分野で多くの研究が進められているが、自然堤防などの微地形を考慮した治水の在り方についての研究はほとんど行われていない。齊藤・福岡<sup>3)</sup>は写真-1のような自然堤防の発達している荒川扇状

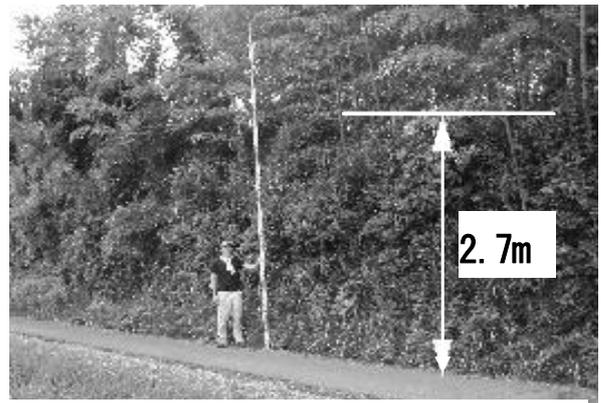
写真-2 加須市周辺の自然堤防

の自然堤防について検討を行った。江戸時代以前の荒川であった元荒川や、利根川が流れていた古利根川付近には、しばしば多くの洪水氾濫に襲われていたと考えられ、写真-2のような自然堤防が図-1のように分布している。流域内で特に自然堤防が発達している埼玉県熊谷市、加須市、越谷市周辺に着目し、治水地形分類図<sup>9)</sup>に記されている自然堤防等の位置情報を基に微地形の識別を行い、さらにレーザープロファイラー（LP）データを用いて高低差を調べ、地域毎の自然堤防の形状の違いを調べた。さらに氾濫計算結果と照らし合わせ、自然堤防の治水的な機能の検討を行うとともに、住宅地の位置と浸水域の関係を調べ、自然堤防の二線堤機能を用いた氾濫水対策について検討した。氾濫解析は83.2km地点でピーク時に7345m<sup>3</sup>/sの流量が生じる1/100の確率規模の洪水において荒川の左岸が破堤した場合を想定し、250mメッシュでの地盤高および主要な道路、鉄道等の連続盛土構造物の標高を考慮し二次元不定流計算を行った。

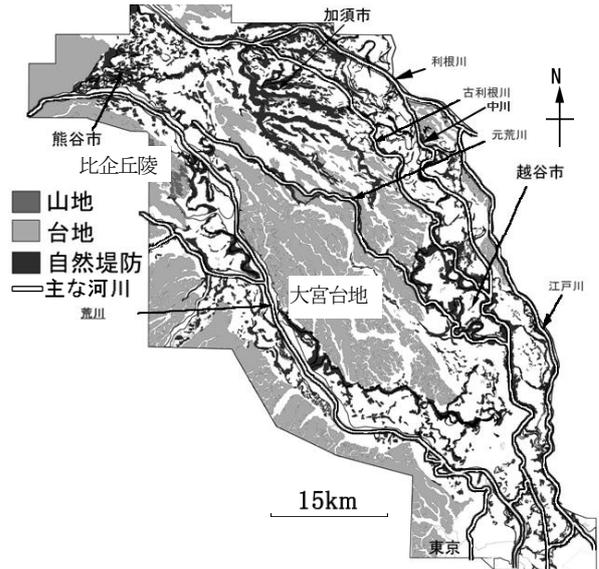
図-1 荒川氾濫域の地形

12にこの地域の自然堤防や台地の分布を示している。この地域は台地の間隔が比較的狭く、河川が合流しやすくなっている。図-1に示すように北から中川と古利根川、西から元荒川が流れてきており、越谷市付近において中川に合流している。そのためそれぞれの河川氾濫において発達したと考えられる自然堤防が下流に向かって閉じる形をしている。

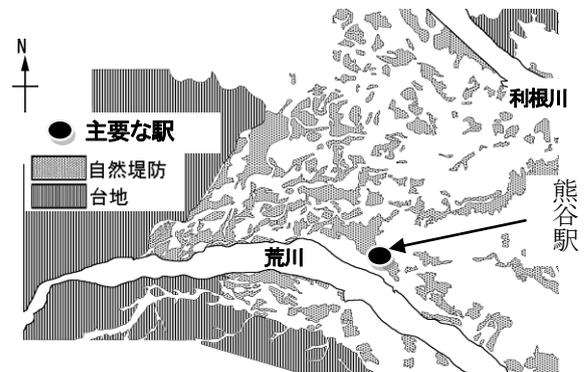
図-2は熊谷市周辺における地形分類図を示している。縦線で示している地域が台地であり、ドットで示している地域が自然堤防である。熊谷市は荒川扇状地の上であり、河道の変遷が激しく大きな自然堤防が発達しないため、周辺の自然堤防は比高差が0.5mから1m程度と小さく、不連続な自然堤防が点在している。図-3に現在の交通網と地形分類図を重ねたものを示している<sup>9)</sup>。熊谷市は宿場町として栄え、古くから交通の要所として発展してきた。道路や鉄道の多くは自然堤防の上を通るか自然堤防を繋ぐようにして作られていることが分かる。この地域において1/100確率規模の洪水氾濫が生じた場合の自然堤防の氾濫水に対する影響を検討したが、自然堤防の比高差が小さく氾濫水に対する機能はあまり見られなかった。このため自然堤防と、自然堤防を基盤として作られた道路や鉄道にも着目し、道路や鉄道の氾濫水に対する影響を検討した。

図-2 熊谷市周辺の地形

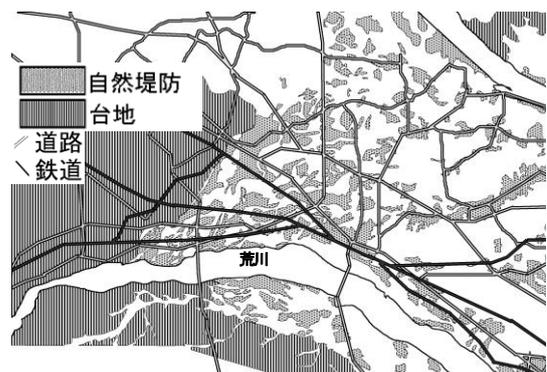
図-3 熊谷市周辺の交通網

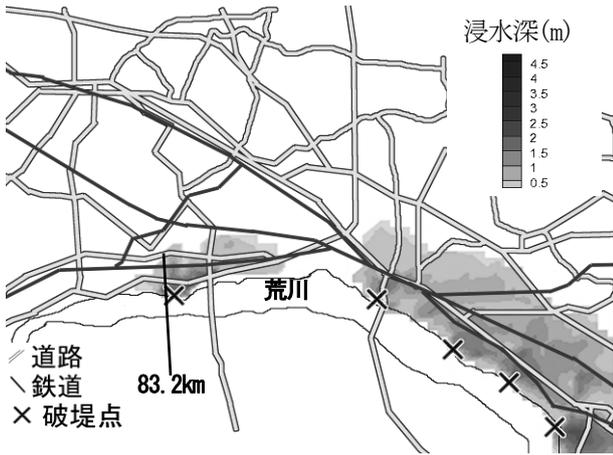
図-4は破堤から1時間後の浸水深のコンター図と交通網の位置を重ね合わせたものである。灰色が濃い地域ほど予想される浸水深が大きいことを示している。図の中央付近の氾濫水が鉄道によって止められているほか、図の右の氾濫水が道路によって止められている。

図-4 破堤から1時間後の浸水深

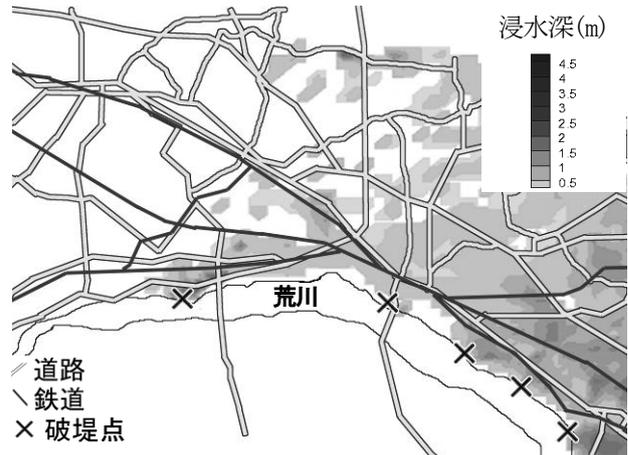
図-5は破堤から12時間経過した時点の浸水深を示している。浅い浸水が地域全体に広がっている様子が分かる。この図においても道路や鉄道が氾濫水の広がりを止めている箇所や、道路や鉄道を境に浸水深が変化している箇所が見られる。氾濫水の広がりを止めている道路や鉄道は盛土の比高差が3m以上と大きく二線堤としての機能を持つ。しかし、多くは0.5m程度の盛土であり、これら

図-5 破堤から12時間後の浸水深

は氾濫水の進行速度を遅くする機能を持つと考えられる。

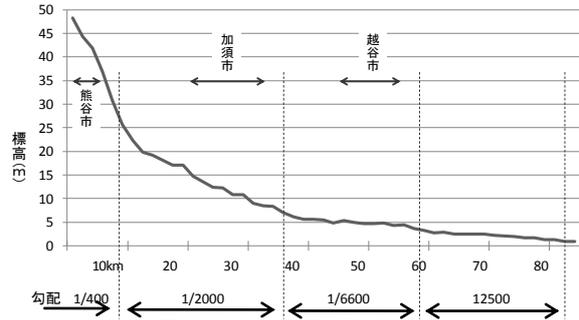
荒川扇状地を出て下流に行くと、加須市周辺地域に自然堤防が多く発達している。図-6に示すように、この地域は扇状地より勾配が緩やかであるため氾濫水に伴う土砂の堆積により自然堤防の比高差は1mから3m程度と、熊谷市周辺と比較して大きな自然堤防が発達している。図-7に加須市周辺の自然堤防の分布を示す。台地と自然堤防が複雑に存在している様子が分かる。加須市周辺は台地の間隔が西から東へ広がるため、自然堤防は東方に放射状を呈している。現在の利根川は図内上部を流れており、荒川は左下部を流れているが、以前は氾濫し複雑な流路をなして流れていたためと考えられる。

図-6 荒川氾濫域の縦断勾配

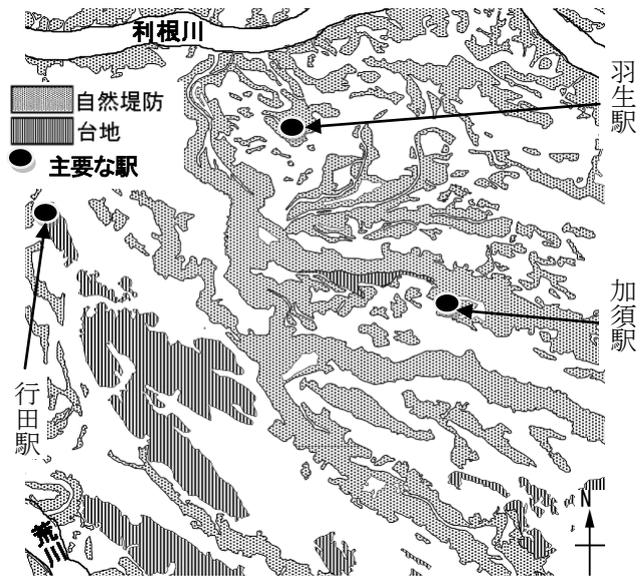
図-7 加須市周辺の自然堤防の分布

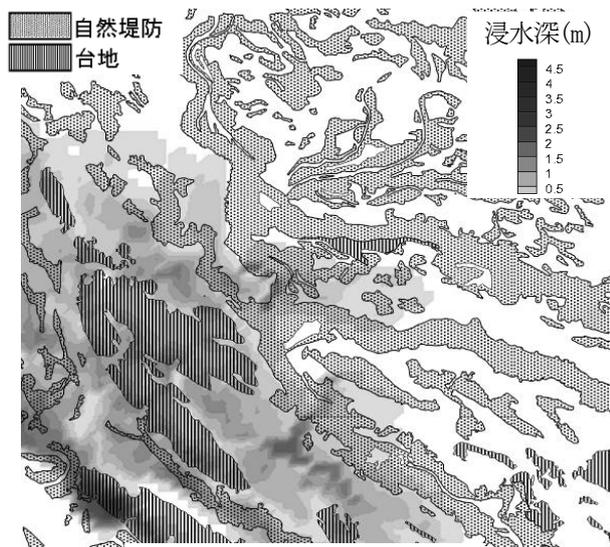
熊谷市周辺から流れてきた氾濫水は破堤からおよそ3時間後に加須市周辺に到達し、浸水深は6時間後に最大となる。図-8は破堤から6時間後の浸水深を示している。熊谷市周辺では氾濫水は自然堤防の影響は小さかったが、加須市周辺では自然堤防の比高差が浸水深と比較して大きいため、自然堤防上の地域は浸水していない。また、自然堤防上だけではなく、自然堤防に囲まれた地域なども浸水の被害が小さいことが分かった。図-9は破堤から1日後の浸水深を示している。図-8と比較すると、図内の左側の浸水深が減少しているとともに、右方向へ広がっている。このことから、氾濫水が自然堤防

図-8 破堤から6時間後の浸水深

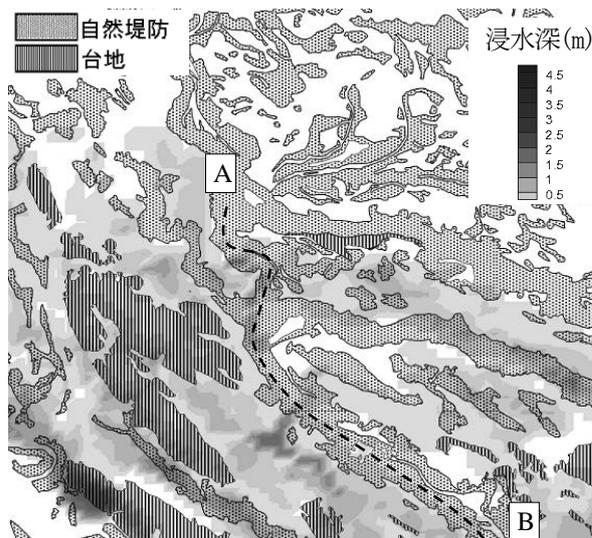
図-9 破堤から1日後の浸水深

の間を下流方向へ流下している様子が分かる。自然堤防は氾濫水を止めるだけではなく、下流へ誘導する機能を持っていることが分かった。

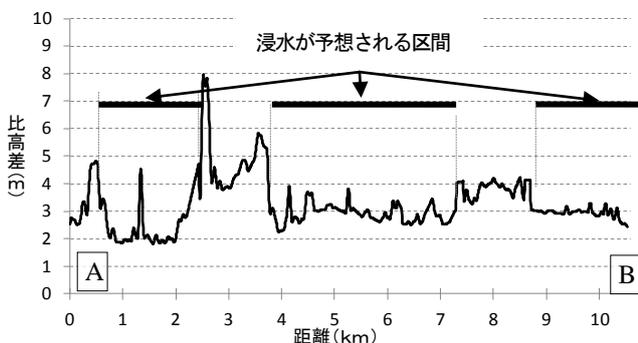
図-10は図-9に破線で示すA地点からB地点までの自然堤防の縦断的な比高差を示している。比高差は自然堤防における最高地点の標高から、周囲の低地の標高の差をとったものである。この図から、自然堤防がかなりの凹凸を持ち、比高差が大きく変化している様子が分かる。グラフ上部の黒の横線は、1/100規模の氾濫において浸水が予想される区間を示している。自然堤防におい

図-10 A地点からB地点の自然堤防の縦断的な比高差

て周囲に対する比高差が小さい箇所では浸水するが、浸水している区間と浸水していない区間の比高差は、小さなもので1mほどである。熊谷市の事例のように道路や鉄道盛土に二線堤的な機能を持たせることにより、被害軽減に役立つ可能性がある。

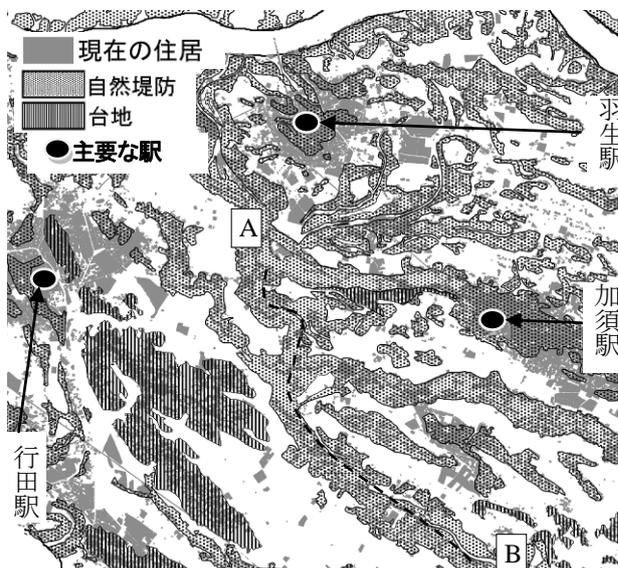
盛土によって自然堤防のある地域の治水機能を高めることが、他の地域の浸水被害を増大させることが考えられる。図-11に住宅地の位置と自然堤防の位置関係を示す。住宅地が自然堤防を中心に形成されていることが分かる。A地点からB地点の自然堤防を道路や鉄道盛土によって強化した場合、氾濫水による加須駅周辺の被害の軽減が期待されるが、それに伴い行田駅周辺の被害が増大する恐れがある。自然堤防をどのように活用し二線堤的な機能を持たせるか、上流や下流に位置する地域に対する影響を十分検討しなければならない。

図-11 加須市周辺の自然堤防の分布

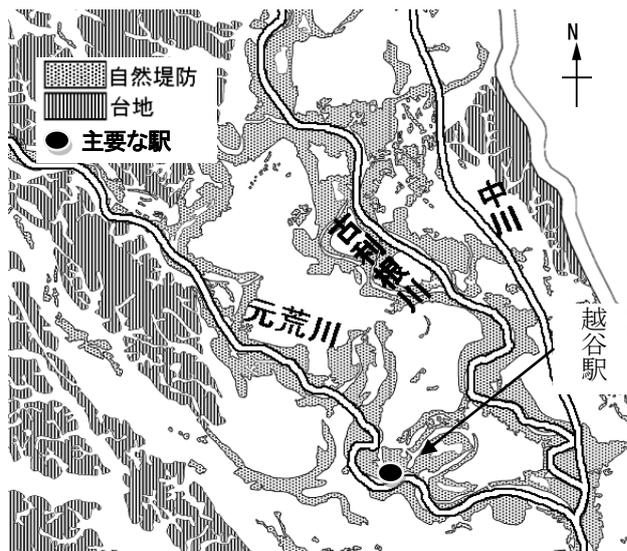
図-12 越谷市周辺の自然堤防の分布

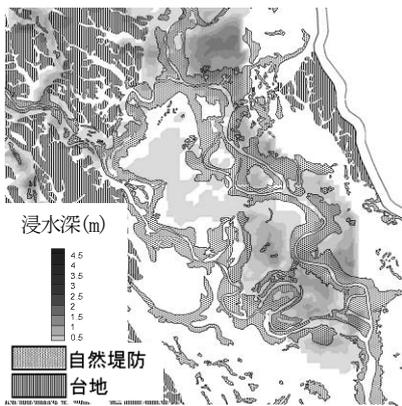
図-13 破堤から4日後の浸水深

熊谷市と加須市を流れてきた氾濫水は、およそ3日後に越谷市周辺へと到達する。図-13は破堤から4日後の浸水深と地形を重ね合わせたものである。北からの氾濫水が流下するに従って一点に集まる様子が見える。特に自然堤防によってふさがれている地域では他の地域と比べて浸水深が大きくなっている。図-14は破堤から7日後の浸水深を示している。河川が合流する地域や、自然堤防によって氾濫水の流下が妨げられている地域では浸水深が依然として大きいことから、これらの地域では長期間にわたる浸水が予想される。自然堤防には氾濫水の広がりや抑制し、氾濫水を下流へ誘導する機能の他に、河川の合流部では氾濫水を一つの地域に収束させ、浸水被害の増大をもたらす構造を持っていることが分かった。

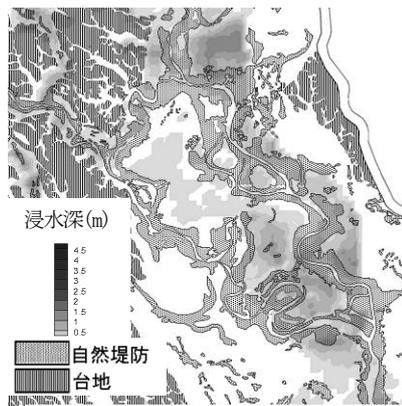
図-14 破堤から7日後の浸水深

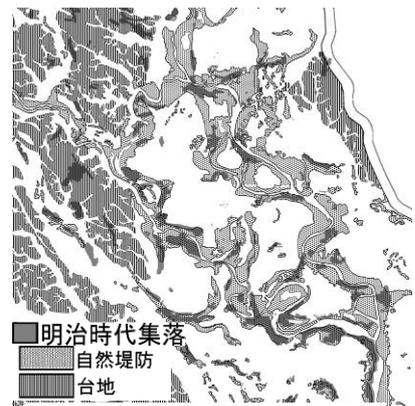
図-15 明治時代の住居の位置

図-15は明治時代に作成された迅速図に示されている住居や集落の位置と地形分類図を重ねたものである<sup>7)</sup>。図で塗りつぶした部分が集落の位置を示している。93%の住居が自然堤防もしくは台地の上にあることから、氾濫水による浸水被害は比較的小さなものであったと考えられる。

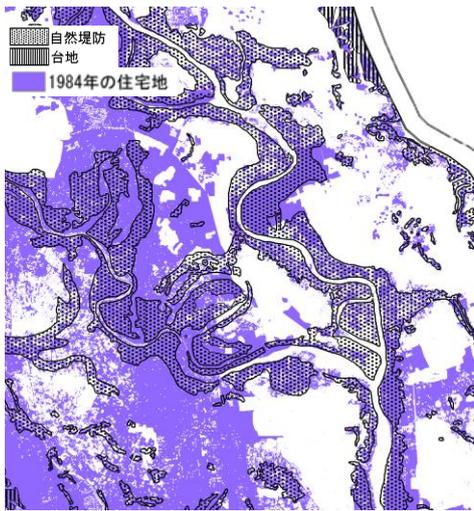
図-16に越谷市、熊谷市、加須市の三地域の人口動態を示す<sup>8)</sup>。人口増加が停滞している熊谷市や加須市と比較して、越谷市の人口は増加している。理由として東京への移動時間が1時間以内と容易である等が挙げられる。この人口増加のため、越谷市周辺では現在でも継続的に開発が進められている。図-17は1984年に撮影された航空写真を基に作成した住宅地の位置を示している。自然堤防の多くが住宅地として利用されているほか、自然堤防上でない地域にも住居が多数存在している様子が分かる。当時は既に住居として利用できる自然堤防が飽和状態であったため、開発が自然堤防から周囲の低地に進出したと考えられる。図-18に1984年時点で建築されてい

図-17 1984年時点の住宅地

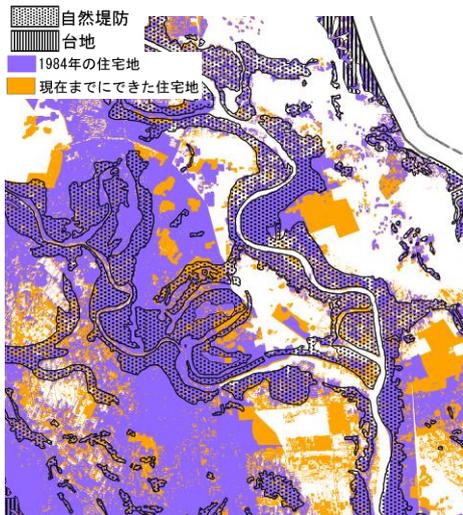
た住居と現在の住居位置の比較を示す<sup>9)</sup>。よりオレンジ色の部分が1984年以降建築された住居の位置を示している。近年において新規の住宅地は低地に多く作られる傾向があることが分かった。低地は大きな浸水深が予想されるため注意が必要である。このような地域において、予想される被害を把握し、水害に強い住宅構造にするなど自然堤防の氾濫水に対する影響を考慮した土地利用と住宅の在り方を検討することが重要である。

図-18 1984年からの住宅地の変化

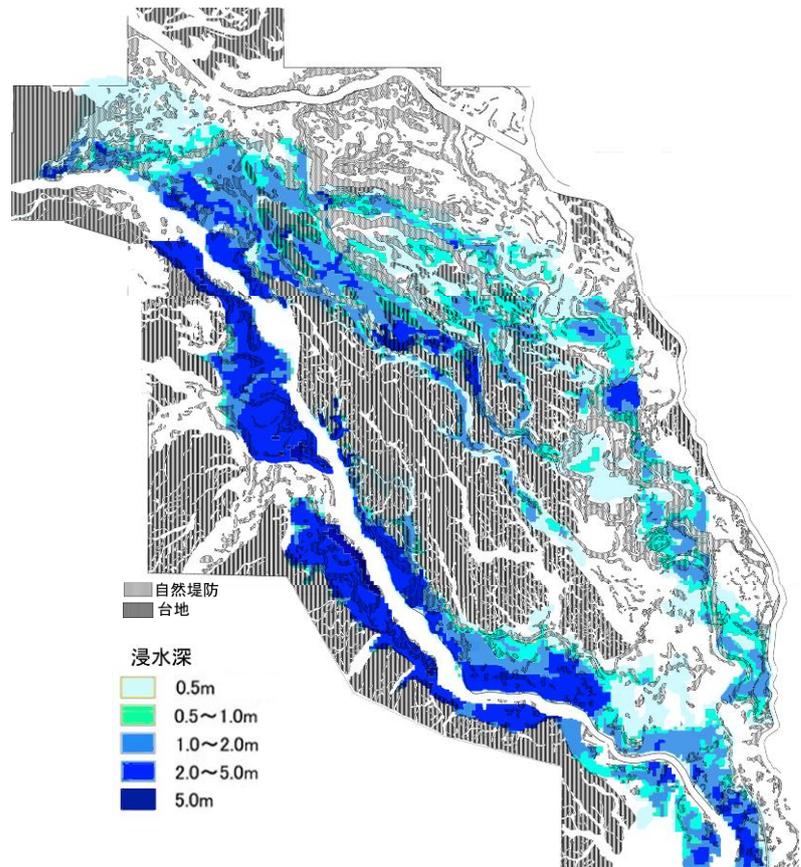
図-19は荒川氾濫域全体における1/100確率規模の洪水氾濫における浸水深を示している。浸水深は、全ての時間の最高浸水深を包絡したものである。全体的に自然堤防が氾濫水の進行を妨げる壁として治水的な機能を発揮しているが、越谷市の事例のように自然堤防によって被害が大きくなる地域も見られる。今後の課題として、それぞれの地域の自然堤防の治水的な機能とともに、下流の地域に対してどのような影響を与えているか検討する必要がある。氾濫域全体の安全性の向上に繋がるよう自然堤防の効果的な活用方法を流域スケールと地域スケールの両面から研究していくことが求められる。

図-19 1/100確率洪水の氾濫における荒川氾濫域全体の浸水深
